# **ANÁLISIS DE FALLA DE CUCHILLAS CORTADORAS DE BASE DE CAÑA DE AZÚCAR DE LA ORGANIZACIÓN HÉRCULES Y PROPUESTA DE MEJORA**

Trabajo de grado para optar el título de Ingeniería de Materiales

Universidad del Valle  
Facultad de Ingeniería  
Escuela de Ingeniería de Materiales  
Cali, Valle del Cauca, Colombia  
Enero de 2018

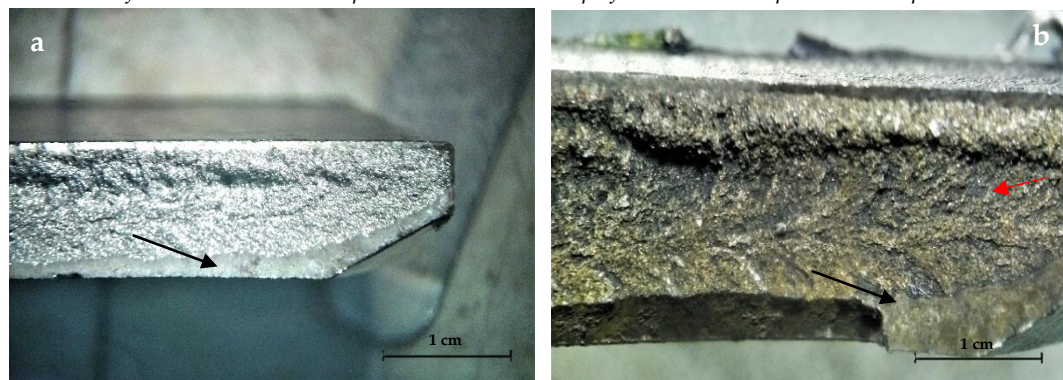
En la figura 5.7 las flechas muestran la dirección de propagación de la fractura. Se encontró que las marcas de “Chevron” identificadas, iniciaban cerca de la zona del filo señalando hacia la primera ranura de la cuchilla, es decir que apuntaron hacia la localización desde la cual se originó la fractura. En este caso, y teniendo en cuenta que la segunda parte de las piezas fracturadas no pudieron ser recuperadas, se cree que los agujeros presentes en las cuchillas funcionan como concentradores de esfuerzos desde los cuales se propaga la grieta hasta provocar la fractura haciendo el material más frágil en ese punto ya que el tipo de fractura identificado es característico de materiales que presentan alta dureza y resistencia, con baja tolerancia a las discontinuidades como el trabajado en esta investigación. En los bordes o superficies no se identificó algún tipo de deformación plástica.

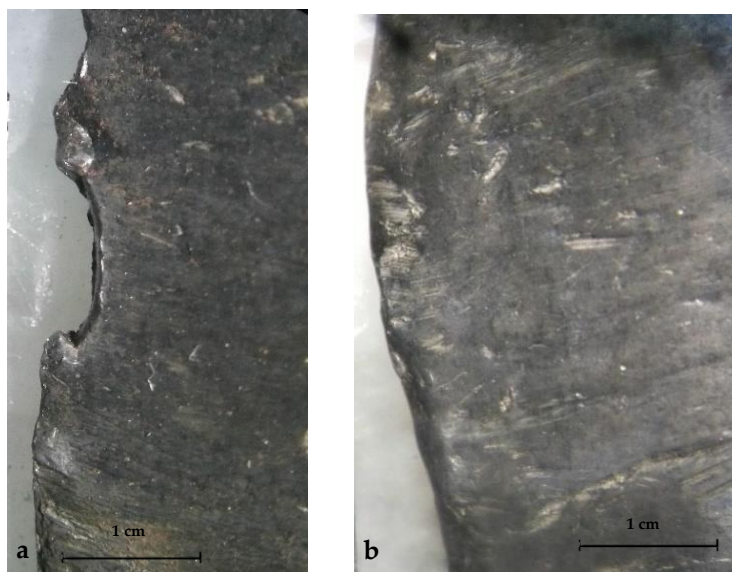
Se observó una similitud en el aspecto de las superficies de desgaste luego de las pruebas de campo en los dos tipos de suelos trabajados en este proyecto. En general, se pudo identificar la presencia de desgaste abrasivo ya que las diferentes cuchillas presentaron remoción de material en la superficie como consecuencia de la acción abrasiva de la corteza de la caña y por contacto con partículas duras del suelo.

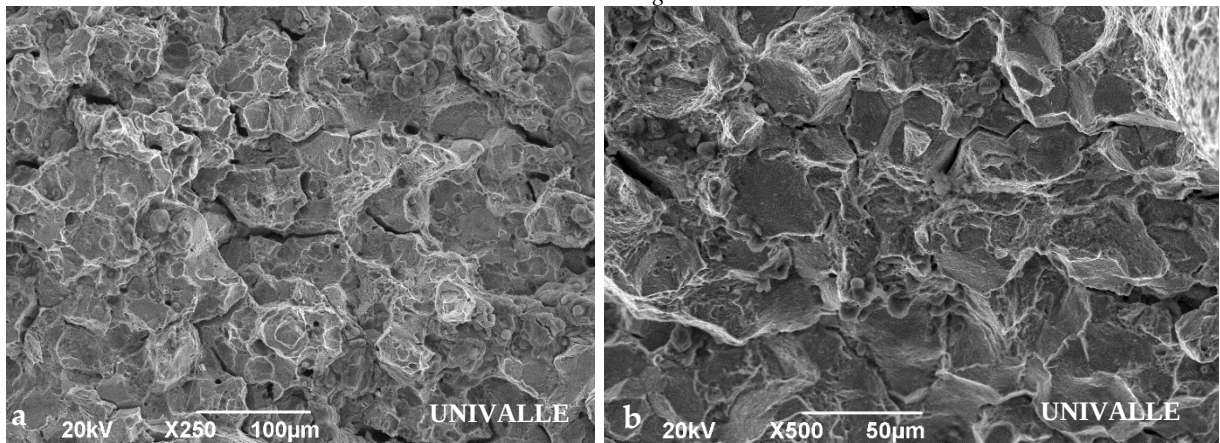
Así mismo, se pudieron observar superficies de fractura mixtas, con presencia de microgrietas intergranulares y transgranulares. La fractura predominante fue la fractura intergranular. La figura 5.13 pertenece a diferentes superficies de fractura analizadas mediante microscopia electrónica de barrido. En esta se pueden apreciar algunas grietas transgranulares identificadas con flechas rojas. Así mismo se pueden apreciar algunos microporos y fracturas intergranulares. En las figuras 5.13b a 5.13d se evidencia la predominancia de las fracturas intergranulares bordeando los límites de granos, lo cual concuerda con las superficies de fractura obtenidos a partir del ensayo de impacto.

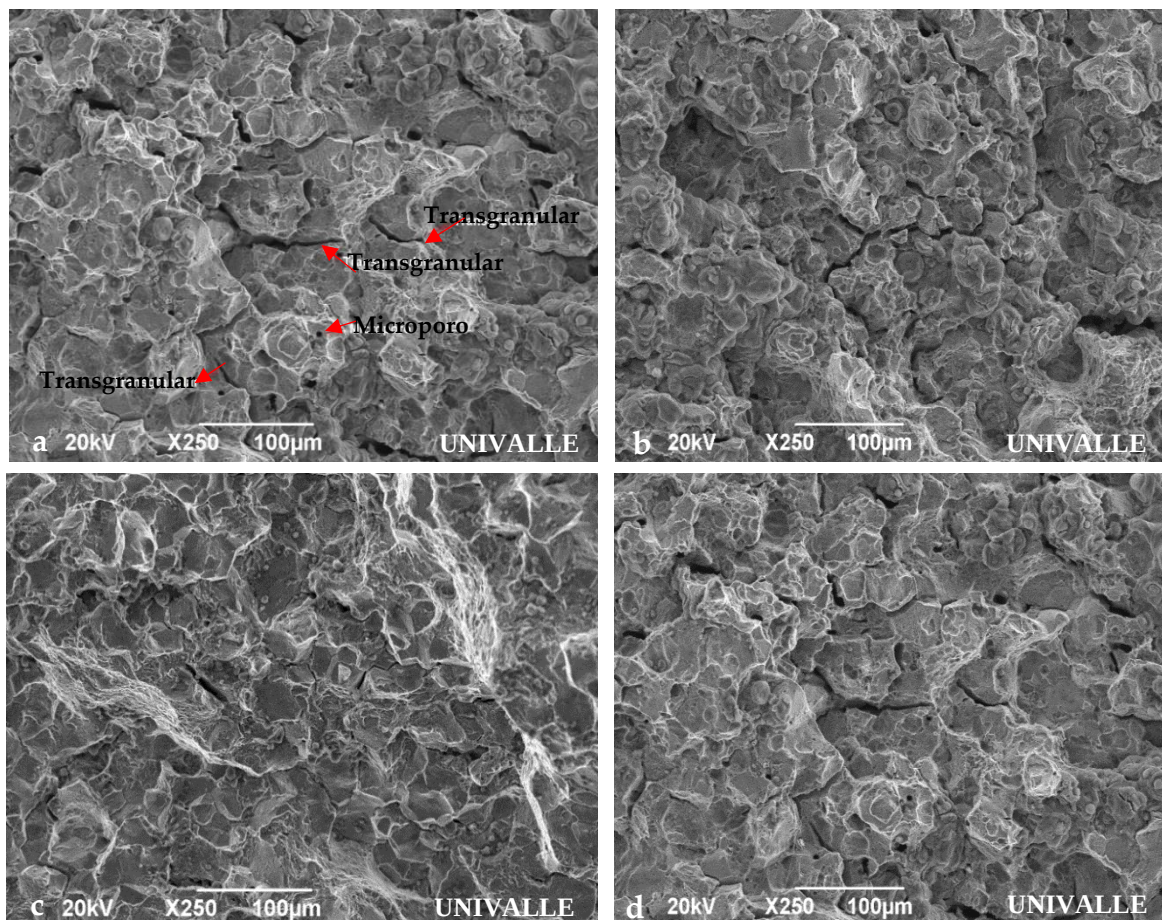
**Figura 5.13** Micrografía de superficies de fractura obtenidas de cuchillas ensayadas en campo. **a.** Fracturas intergranulares con presencia de algunos microporos. Las figuras **b. c. d.** corresponden a fracturas intergranulares.

La predominancia de la fractura intergranular como se mencionó anteriormente puede deberse a:

2. Fragilización por martensita revenida: Este tipo de fragilización es una condición microestructural que disminuye la tenacidad y la resistencia a la fractura en aceros martensíticos de baja aleación revenidos entre 250 y 400°C por tiempos cortos (alrededor de una hora).

Teniendo en cuenta que el porcentaje de carbono del material es de 0,6 y que el revenido de cuchillas cortadoras de caña de azúcar se realiza entre 350 y 400°C, se identifica que el acero podría sufrir de fragilización por martensita revenida. Esta fragilización se caracteriza por la disminución de la tenacidad inducida por carburos.

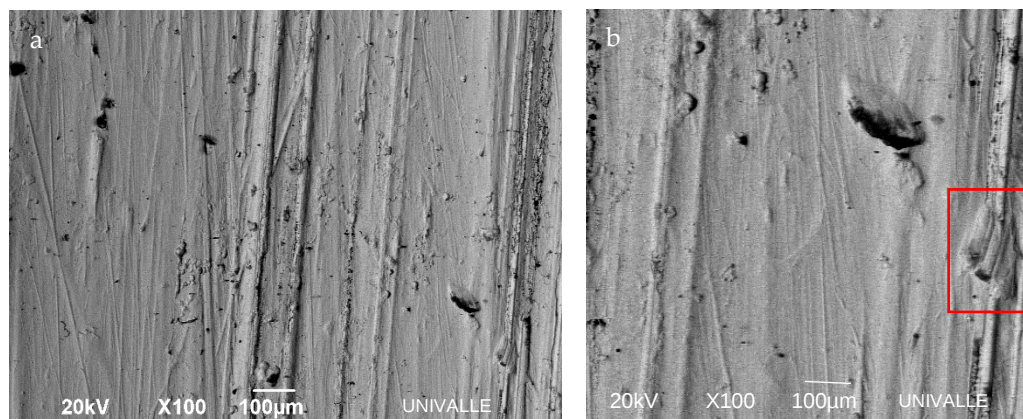
En la figura 5.16b se pueden observar un acercamiento mayor del mecanismo de desgaste de microcorte mientras que en la figura 5.17 se observa el mecanismo de microdesprendimientos por microfátiga. Debido a que en el proceso de corte la caña de azúcar presenta materia mineral extraña compuesta por minerales cerámicos más duros que el metal en el tallo, se induce el fenómeno que se presenta en la figura 5.17.
