## **PRESENTACIÓN.**

El Centro Cultural de Cali, quizá la más importante edificación de arquitectura contemporánea, construida hace 30 años en una de las manzanas más representativas del Centro Histórico de Cali, (declarada Bien de Interés Cultural del ámbito Municipal propuesto Nacional – Nivel 1 Conservación Integral), proyectada por un connotado grupo de arquitectos colombianos, bajo la dirección del Arquitecto Rogelio Salmona, presenta graves problemas de deterioro que afectan a tres de sus más importantes componentes: las carpinterías en madera, los cielos en concreto a la vista, y las fachadas en ladrillo; condición de deterioro que hoy día afecta el normal funcionamiento de las actividades, tanto de funcionarios como de los usuarios del Centro Cultural.

Este documento es el resultado de un proceso de calificación basado en una inspección visual detallada y en sondeos no destructivos de todos los componentes en madera presentes en los distintos espacios del edificio: carpinterías que comprenden puertas, ventanas y muebles fijos, y revestimientos en cielos, pisos y fachadas interiores. Su objetivo es el de obtener una valoración del estado de conservación de dichos elementos

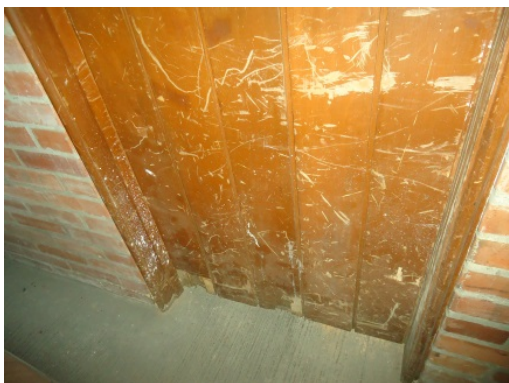
**EROSIÓN-ABRASIÓN (A1)** - Disgregación superficial debido a la pérdida de pequeños fragmentos de la superficie de la madera, por varios factores. Con abrasión se indica la pérdida de capa pictórica y/o la capa superficial de la madera, por uso o por falta de mantenimiento. (Fotos: 01-02)

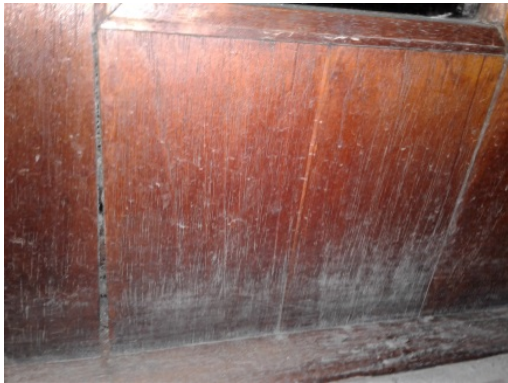
F5

**AGRIETAMIENTO (A3)** - Aparición de fendas o rajaduras por acción de la radiación IR (infrarroja), y la sucesión de ciclos termo-húmedos que hinchan y encojen la madera. (Fotos: 05-06)

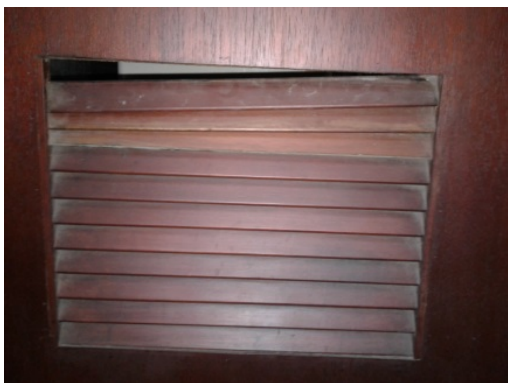
F9

**DESAJUSTES** (Deterioro arquitectónico) (A5) - Desacoplamiento de los ensambles o uniones por uso y/o diseño inadecuado del acople de las piezas.(Fotos: 09-10)

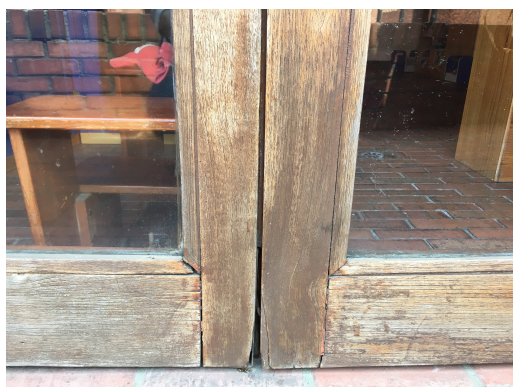
F11

**ALTERACIÓN CROMÁTICA POR FOTO-DEGRADACIÓN (A6)** - Variación del color natural de la madera. Es causada por ataques de hongos o bacterias, por procesos de foto-oxidación, por agentes meteóricos, o por procesos químicos. El proceso de foto-oxidación es generado por la larga exposición a la radiación solar o la radiación UV. Las superficies se deterioran por falta de mantenimiento, o uso de barnices inadecuados.

En un principio la madera se “amarillenta”, y luego de “agrisa” por la aparición de hongos que se alimentan de la lignina. (Fotos: 11-12)

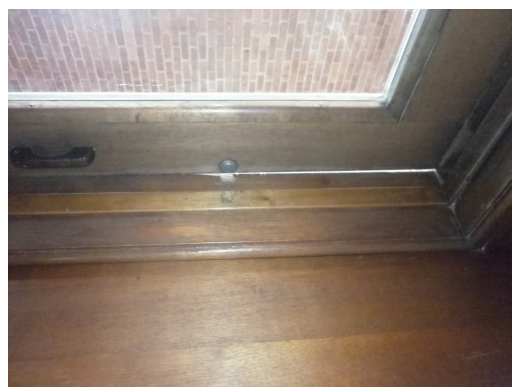
F13

**DESPORTILLAMIENTO** (Deterioro mecánico) (A7) - Perdida o “mella” en los bordes o cantos de las piezas de madera, por acción del desgaste o por golpes. (Fotos: 13-14)

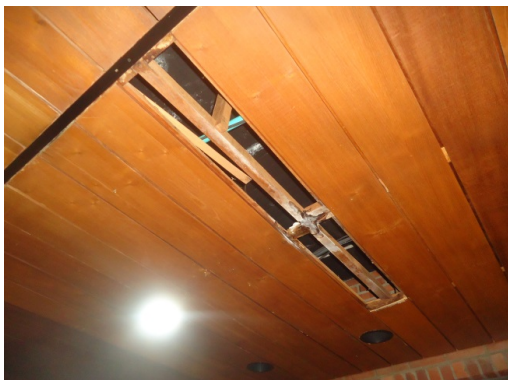
F15

**FALTANTES** (Deterioro mecánico) (A8) - Perdida por deterioro, o retiro de elementos que hacen parte integral de las piezas en madera. (Fotos: 15-16)

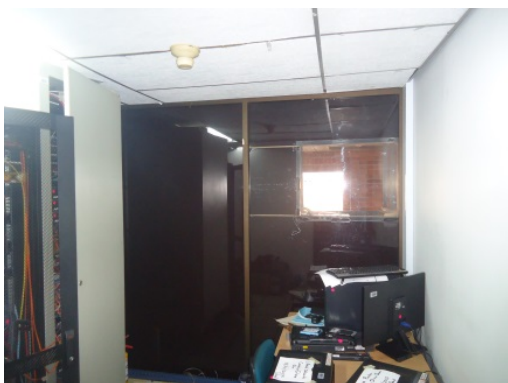
F17

**FALTANTE TOTAL** (Deterioro arquitectónico) (A9) - Ausencia total de la pieza. (Fotos: 17-18)

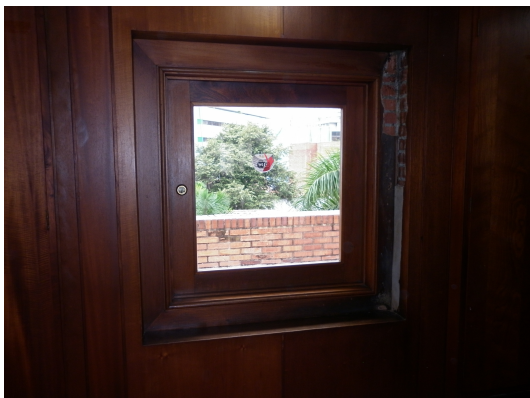
F19

**HUMEDADES POR FILTRACIÓN** (Patología higrométrica) (A10) - Infiltración del agua lluvia en las losas de cubierta, terrazas y muros en ladrillo debido a la mala proyectación de la impermeabilización. La presencia constante de goteras generan pudrición de la madera ,eflorescencias y hongos. (Fotos: 19-20)

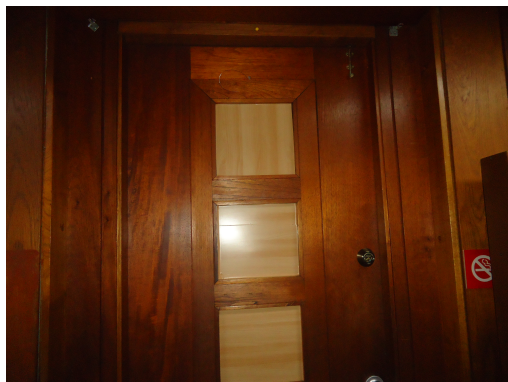
F23

**RESTITUCIÓN DE PIEZAS CON OTROS MATERIALES** (Deterioro arquitectónico) (A12)  
Intervenciones realizadas utilizando un material no acorde con la integridad del elemento.  
(Ejemplo: cambio de vidrio por tableros de triplex en Puerta del espacio 2,7 - Foto: 23)

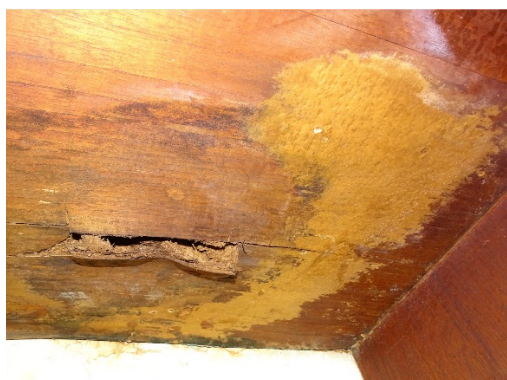
F25

**MOHO, CRECIMIENTO LÍQUENES** (Eflorescencias) - Crecimiento superficial de hongos, debido a una condiciones ambientales de alta humedad. Grupo de organismos constituidos por un alga y un hongo que viven en asociación simbiótica; el hongo proporciona una estructura que puede proteger al alga de la deshidratación y de las condiciones desfavorables, mientras que el alga sintetiza y excreta un hidrato de carbono específico que el hongo toma y utiliza como alimento. (Fotos: 25-26)

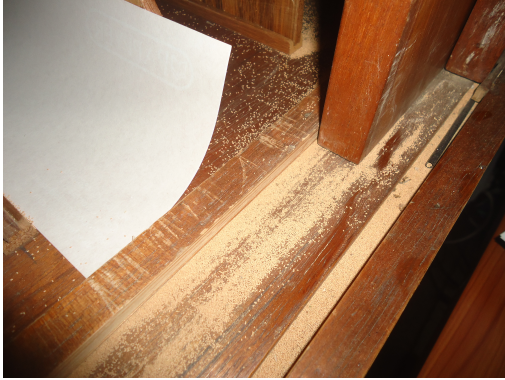
F29

**AGRESIÓN POR INSECTOS XILÓFAGOS (B3)-** Degradación biológica de la madera causada por larvas o insectos xilófagos que escavan galerías al interior de la madera. La agresión se manifiesta con perforaciones de diferente tamaño y forma, según la intensidad de la agresión y de la especie a la que pertenece el insecto. Este tipo de deterioro incurre en la disminución la sección resistente de las piezas, y en los elementos estructurales puede causar el colapso de los mismos. (Fotos: 29-30)

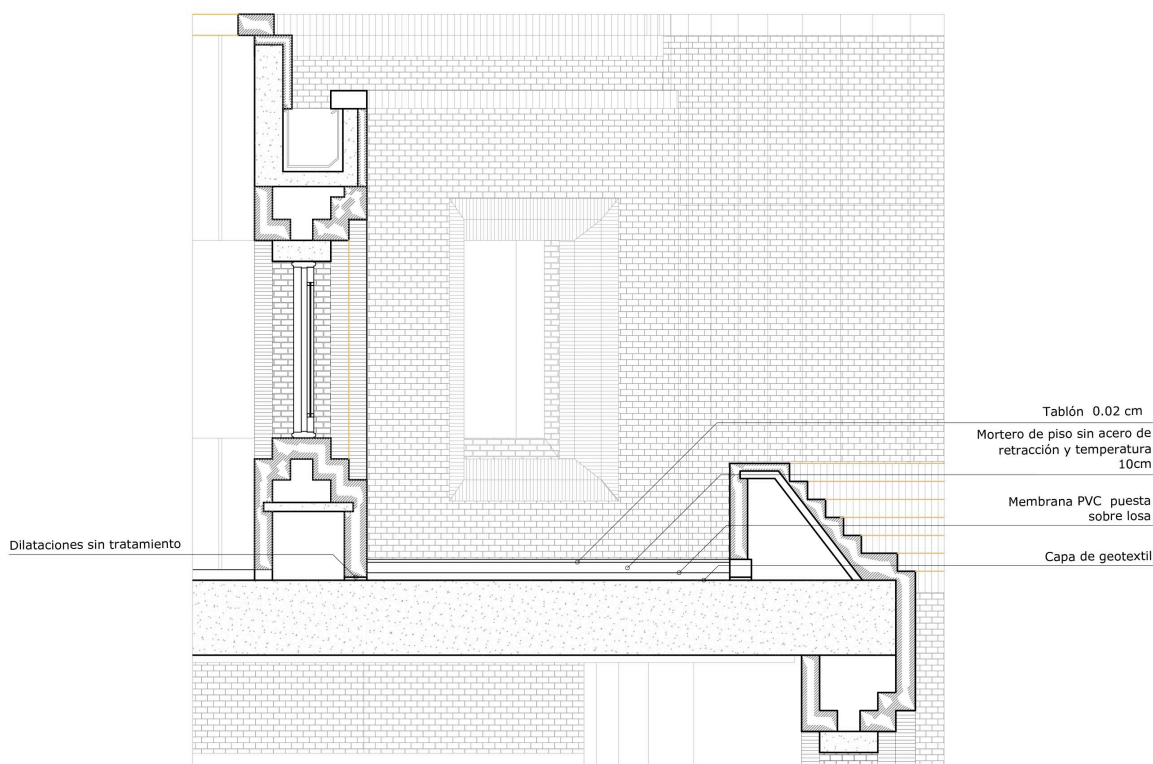
El análisis en campo nos llevó a dictaminar que las humedades por filtración en las losas y los muros del Centro Cultural de Cali se deben a la mala y defectuosa ejecución de las impermeabilizaciones de las losas de cubierta, de las canales, y las terrazas interiores y exteriores, a la falta de pendientes en las mismas, y a la ausencia de medias cañas en el encuentro entre los muros de las fachadas.

Detalle1: estado actual del sistema de impermeabilización.

Con el propósito de investigar la conformación del sistema de impermeabilización, se procedió a realizar un apique, en uno de los puntos identificados de las terrazas que dan hacia el patio interno del edificio (Foto: 36). Se encontró que dicha impermeabilización consta de una membrana en PVC instalada directamente sobre la superficie de las losas, sin el recurso del mortero de “pendientado”; un aislamiento protector de una sola capa de *geotextil*, y un mortero de nivelación (de 10 centímetros de espesor en promedio), sin ningún tipo de refuerzo para los efectos de la retracción y la temperatura. No se encontraron tampoco evidencias de los “remates”, para el manejo de las juntas contra los muros a manera de media caña o similar. (Ver Detalle 1)

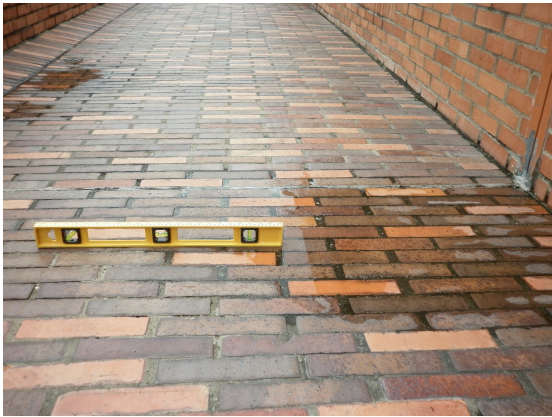
F31

En el seguimiento al comportamiento de las aguas pluviales, durante y después de las lluvias, se observa que las pendientes de las terrazas se proyectaron en el sentido contrario a los desagües ubicados en el perímetro exterior, al interior de los muros de antepecho; es por este motivo que encontramos puntos de acumulación del agua y empozamientos, en el lado opuesto que da hacia los muros de fachada. (Fotos: 31-32)

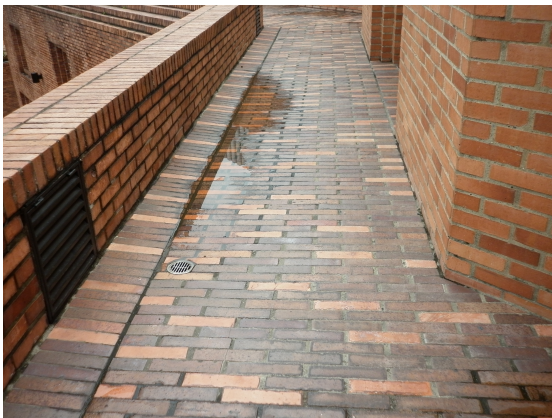
F33

Algunas de las rejillas verticales que hacen parte de este sistema de desagüe de las aguas lluvias, han sido canceladas por la disposición en rampa de las tabletas del piso, en una parte del perímetro exterior.(Fotos:33-34)

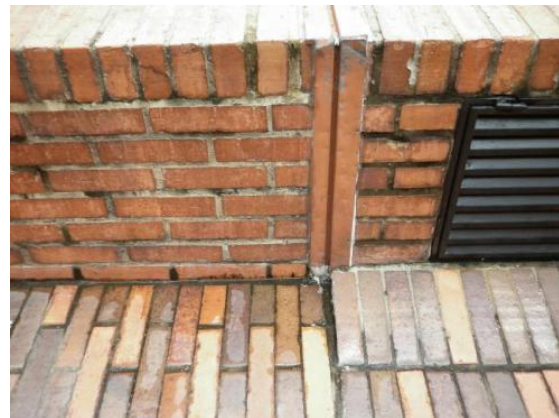
F34

En distintos puntos de las circulaciones exteriores, las tabletas de piso mal instaladas, producen hundimientos en la superficie de las terrazas, donde también encontramos acumulación del agua de la lluvia. Las juntas constructivas no presentan un tratamiento adecuado, por lo que el agua se infiltra a través de los pisos y los muros. (Fotos: 34-35)

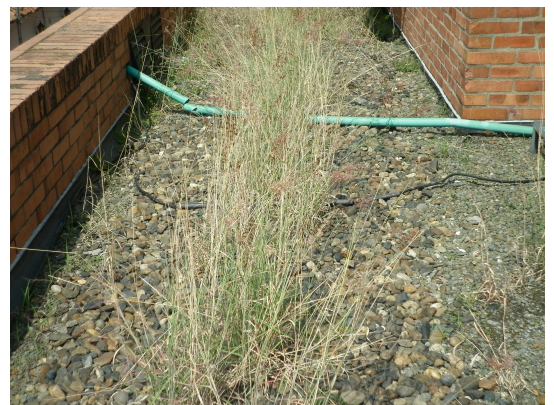
F41

Esta membrana de PVC se utilizó también para la impermeabilización de las lozas de cubierta en las terrazas del tercer piso, y las canales a dos niveles de las cornisas. En estos puntos de las cubiertas se evidenciaron una serie de errores de puesta en obra, tales como: las membranas en PVC no presentan traslapo a la altura de las cornisas, dejando descubierta una parte de muro de las mismas; las membranas en las canales se encuentran recogidas en los extremos, permitiendo de este modo la acumulación del agua lluvia; los emboquillados de los bajantes están mal realizados, y esto una vez mas, genera estancamiento de las aguas lluvias (Fotos: 37-38-39-40); en las terrazas exteriores la membrana de PVC fue protegida con una sola capa de *geotextil* sobre la cual se extendió una mezcla de canto rodado y piedra de cantera, que por sus filos genera cortes y perforaciones en la membrana de PVC; además de esto, los emboquillados a sifones están mal contruidos y las rejillas en granada, que deberían evitar la obstrucción de los mismos, no permanecen en su sitio. Los traslapos de las membranas con los muros, están en su mayoría desprendidos, de tal manera que el agua penetra directamente a las losas y se acumula debajo de la membrana, hasta percolar a las circulaciones exteriores del edificio. La mayoría de aires acondicionados están instalados directamente sobre la membrana, perforándola con sus bases metálicas. Esta zona de las terrazas, donde se acumulan basuras, desechos de las instalaciones de aire acondicionado, instalaciones eléctricas e hidrosanitarias, y donde además crece la vegetación sin control, es la mas susceptible de sufrir la incuria y el abandono. (Fotos: 41-42)

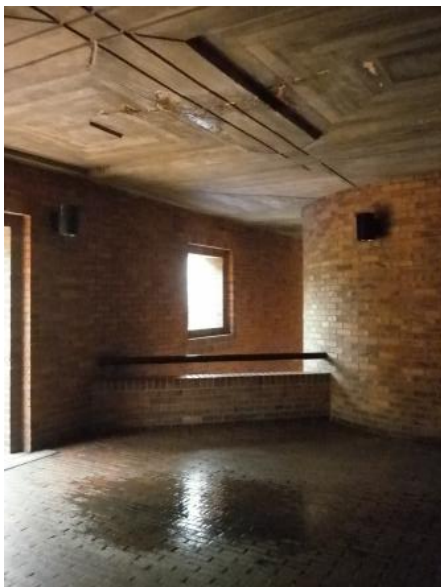
F45

Las Humedad por infiltración (Identificadas en el Plano de Humedades como H2), afectan tanto al segundo como al primer piso. Se pudo constatar que las goteras que estas generan persisten varios días después del cese de la lluvia, lo cual significa que el agua se acumula en el sistema de impermeabilización de las terrazas, y luego percola lentamente a través de las losas de terrazas y de entrepiso. (Fotos: F45-F46)

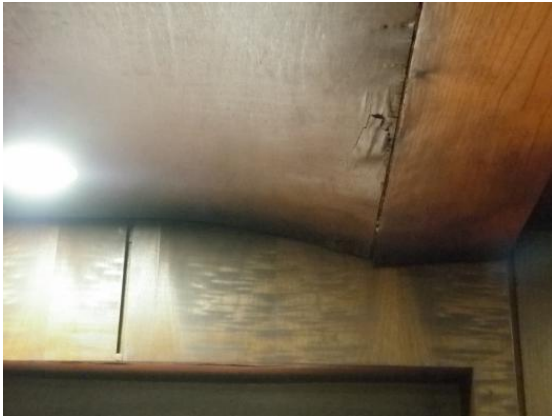
F49

Dos zonas importantes de filtración del agua lluvia, son las juntas constructivas del edificio que evidencian rastros de la constante presencia de agua en los cielos rasos (Fotos: F47-F48). Las humedades se manifiestan finalmente en los acabados en madera del edificio. Los espacios del tercer piso, como los Estudios Takeshima y el Salón Madera, presentan graves afectaciones que corresponden a las canales en dos niveles que se encuentran en los muros que dan hacia las terrazas. (Fotos: F49-F50)

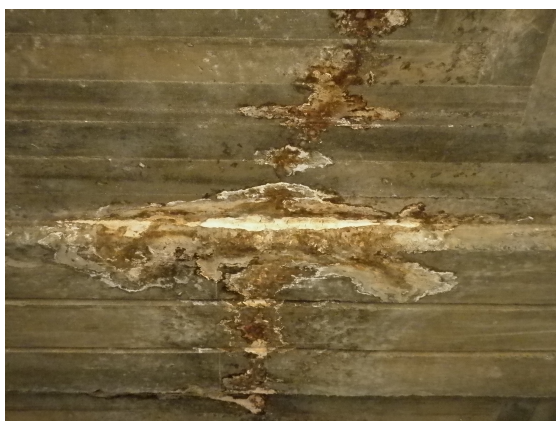
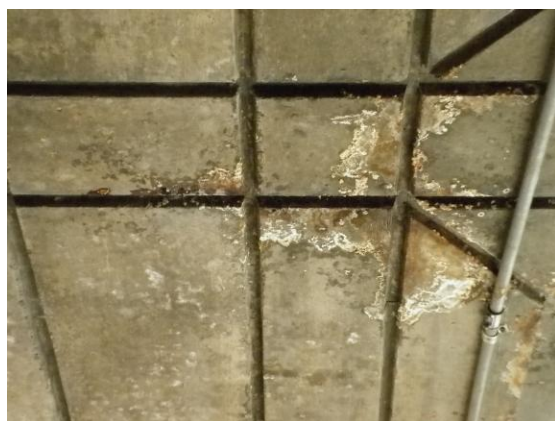
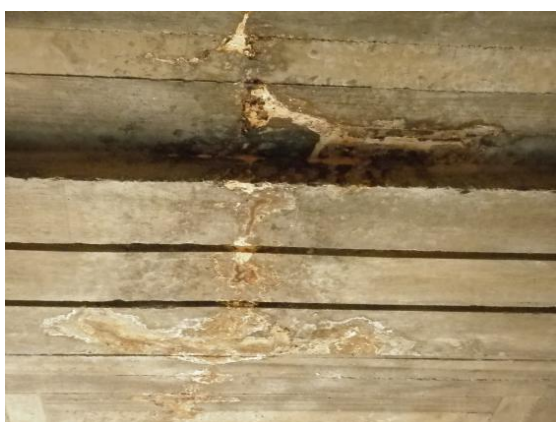
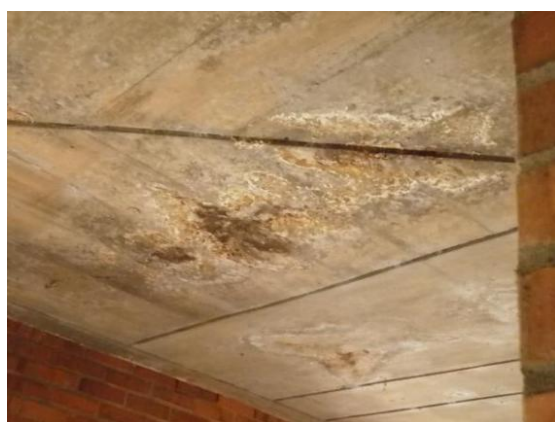
**PÁTINA BIOLÓGICA (A2)** - Estrato blando adherido a la superficie, de naturaleza biológica constituida por microorganismos autótrofos que se da en presencia de agua abundante. (Fotos: F51-F52-F53-F54)

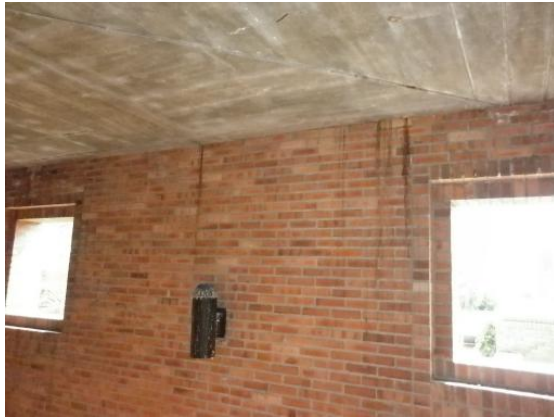
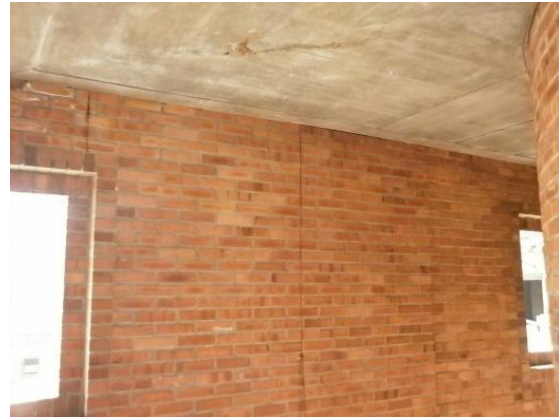
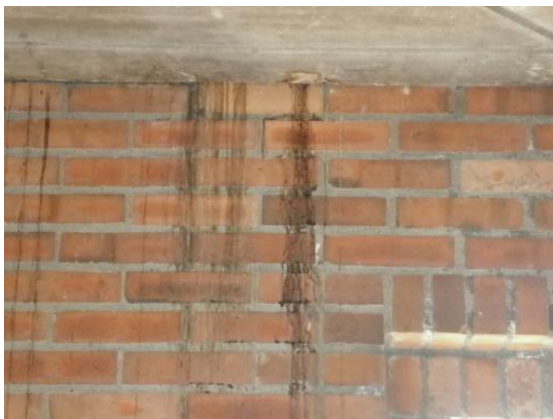
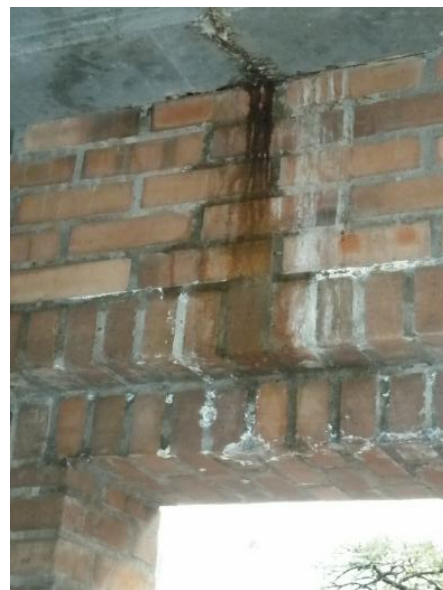
**MANCHA POR ESCORRENTÍA (A5)** - Aunque este término se utiliza para designar la mancha dejada por el agua al barrer las acumulaciones de polvo, hollín y otros en las cornisas de las edificaciones, lo aplicamos en este caso porque igualmente el agua deja el patrón de líneas paralelas verticales al pasar por la dilatación entre la losa y los muros. (Fotos: F55-F56-F57-F58)

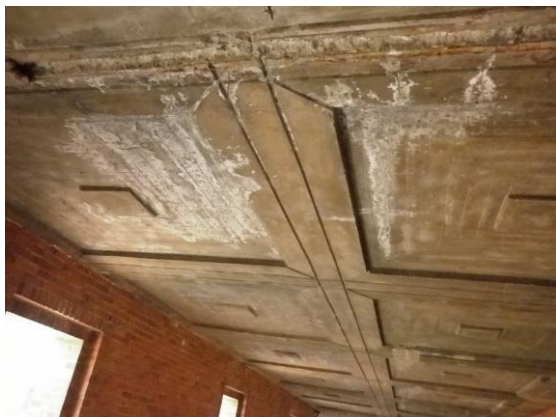
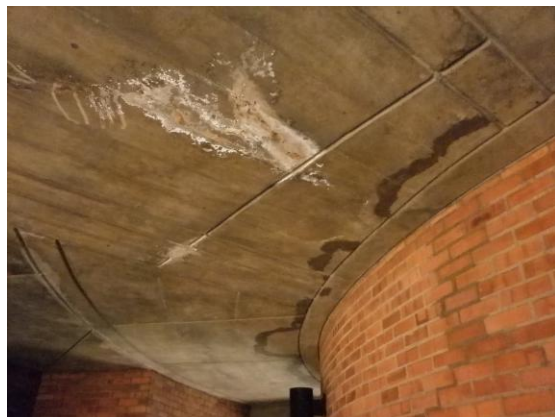
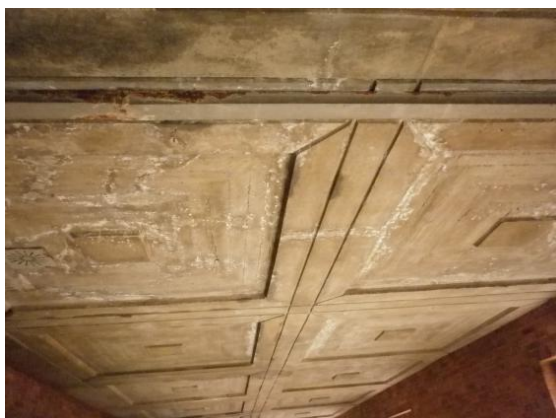
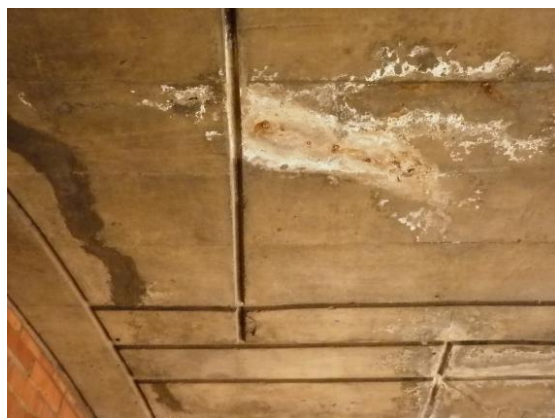
**EFLORESCENCIA (B5).** Cristales de sales, generalmente de color blanco que se depositan en la superficie del concreto en forma de polvo o material filiforme. Se forman por la presencia de sulfatos provenientes de los agregados del hormigón que son precipitados por el escurrimiento de las aguas pluviales. (Fotos: F59-F60-F61-F62)

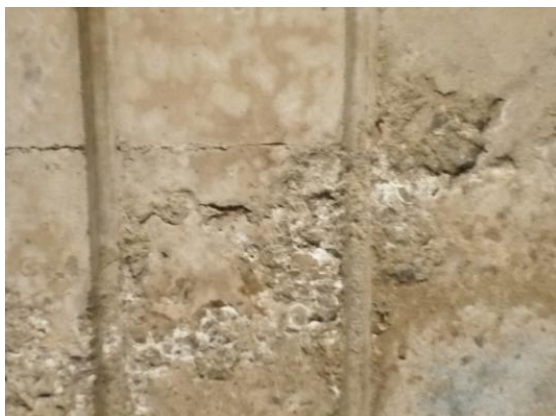
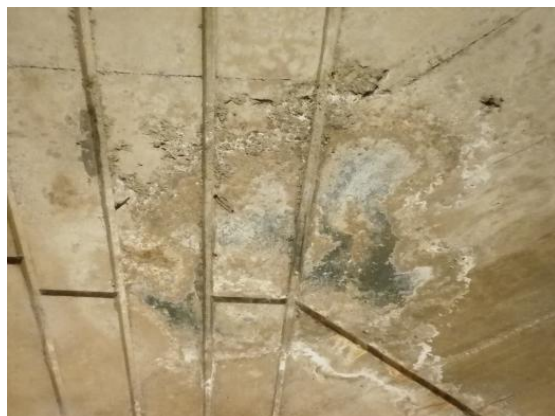
**EXFOLIACIÓN (C5).** Degradación que se produce con desprendimiento de una o más capas superficiales paralelas entre sí, (hojas). Se debe al movimiento del agua dentro del hormigón y a la presencia de carbonato de calcio. (Fotos: F63-F64)

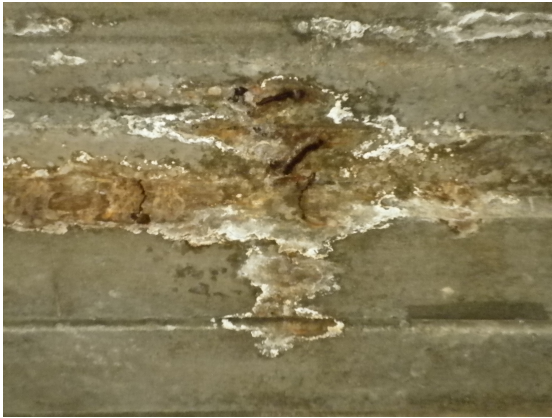
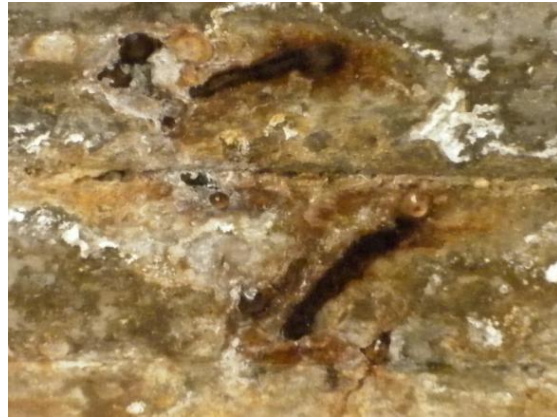
**CARBONATACIÓN (HA.2).** La carbonatación es un proceso natural y lento que se da en el hormigón, cuando la cal apagada (hidróxido cálcico) presente en el cemento, reacciona con el dióxido de carbono del aire formando carbonato de calcio; toda esta reacción necesariamente se produce en un medio acuoso, ya que el dióxido de carbono reacciona con el agua formando ácido carbónico el cual reaccionará con el hidróxido de calcio (con alto pH), dando como resultado el carbonato de calcio (pH neutro), lo que conlleva la corrosión de la armadura de acero, dando como resultado un agrietamiento y la fisuración del hormigón. (Fotos: F65-F66)

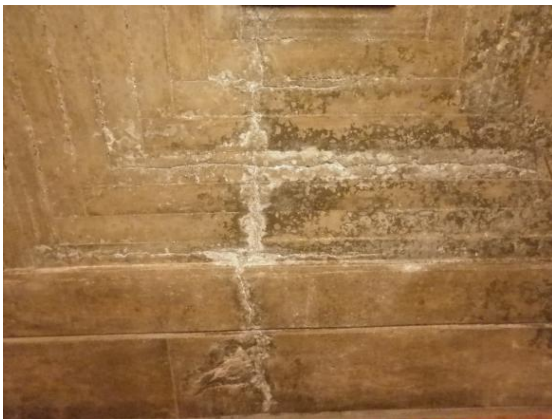
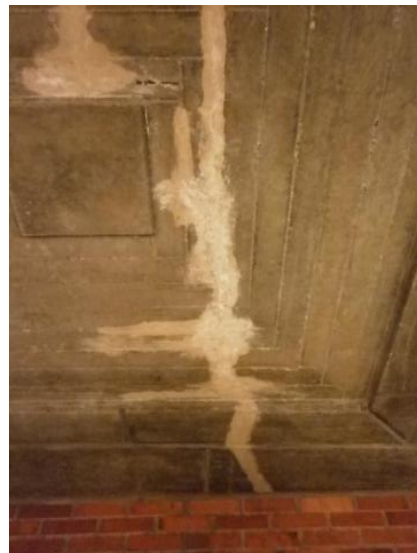
**FISURAS (M1).** Se manifiestan en puntos aislados de las losas, fisuras, algunas ya reparadas, por donde seguramente percolaba el agua. Es precipitado asegurar que estas fisuras sean del tipo estructural y que comprometan todo el espesor de las placas, por lo que se recomienda contratar los estudios y pruebas pertinentes para determinar la vulnerabilidad estructural del edificio. (Fotos: F67-F68)

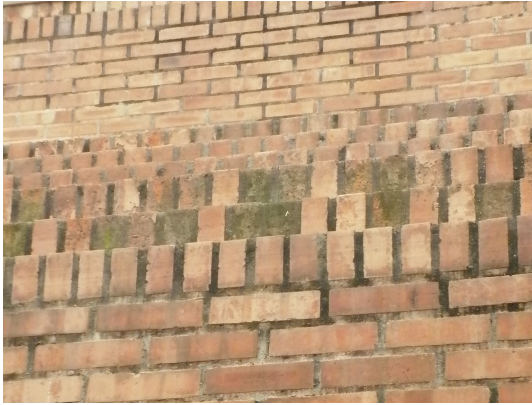
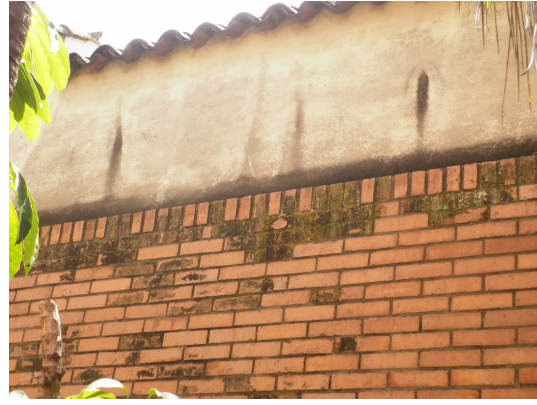
**PATINA BIOLÓGICA (A2).** Estrato blando de evidente naturaleza biológica, de color variable principalmente verde. Se da por la presencia de agua y la acción de organismos autótrofos, en los que se puede adherir el polvo, la tierra, etc. (Fotos: F73-F74)

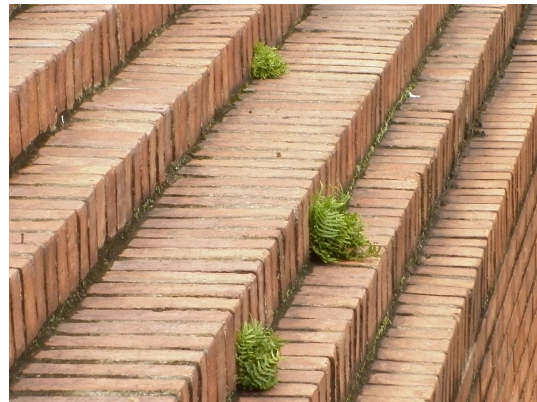
F76

**PRESENCIA DE VEGETACIÓN (A3).** Expresión empleada cuando existen líquenes, musgos y plantas superiores. (Fotos: F75-F76)

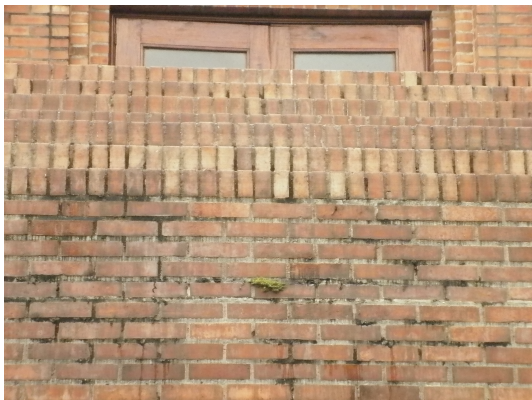
F77

**ALTERACIÓN CROMÁTICA (A4).** Se manifiesta a través de la variación de uno o mas parámetros que definen el color: el tono, el valor, la saturación, en zonas localizadas o amplias, y se originan por la presencia de biodeteriorantes, por contaminantes del aire, por la radiación solar, y por la absorción diferencial del soporte. (Fotos: F77-F78)

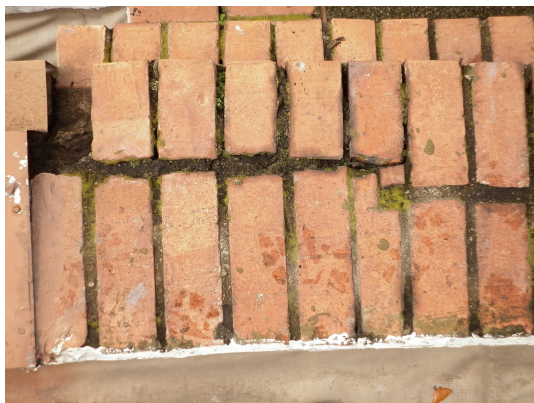
F79

**AUSENCIA (B3).** Caída y pérdida de piezas. Se produce por humedades por capilaridad y presencia constante de formaciones salinas que hacen que las piezas se meteoricen y se desintegren. También de puede deber a errores de puesta en obra, y aplicación de morteros inadecuados. (Fotos: F79-F80)

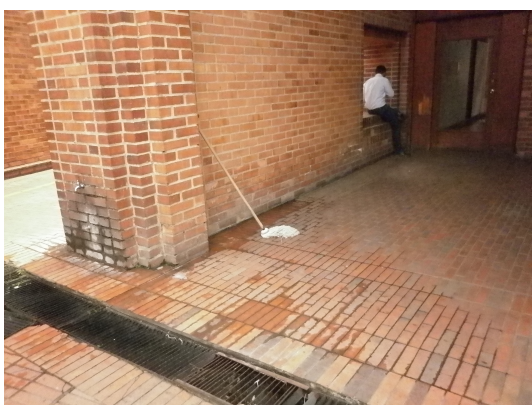
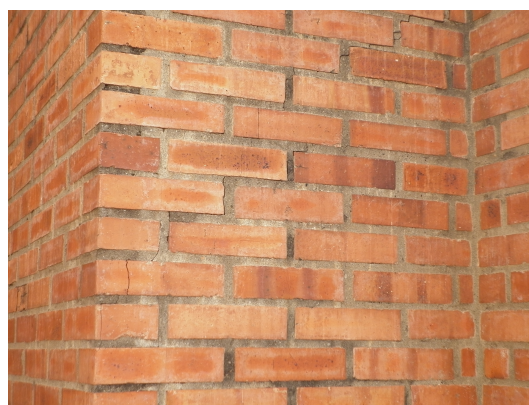
**EFLORESCENCIA (B5).** Formación de sustancias de aspecto blanquecino y cristalino, de polvo o material filiforme, en la superficie o en el interior del material. Es causada por la precipitación de los sulfatos, debido a la humedad por capilaridad, por condensación, o por pérdidas localizadas, o por el mal uso de las instalaciones hidrosanitarias; por escurrimiento de las aguas pluviales; efectos del viento que aceleran la evaporación superficial del agua; sustancias residuales de los tratamientos de limpieza de fachadas (salificaciones de cloruro de sodio, potasio y de nitrato de calcio); degradación de la junta entre el ladrillo y el mortero (formación de sulfo-aluminatos de calcio y grandes cristales). (Fotos: F81-F82)

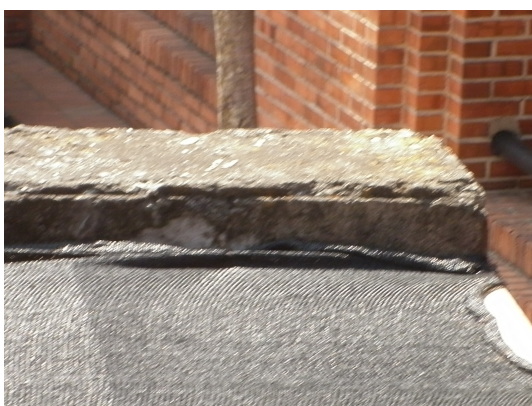
F83

**DEGRADACIÓN DIFERENCIAL (C1).** Degradación relacionada con la heterogeneidad de la composición, o de la estructura del material, evidenciando la textura o estructura interna. Se presenta a causa de la escorrentía de las aguas pluviales, y la acción mecánica y química de los agentes atmosféricos. (Fotos: F83-F84)

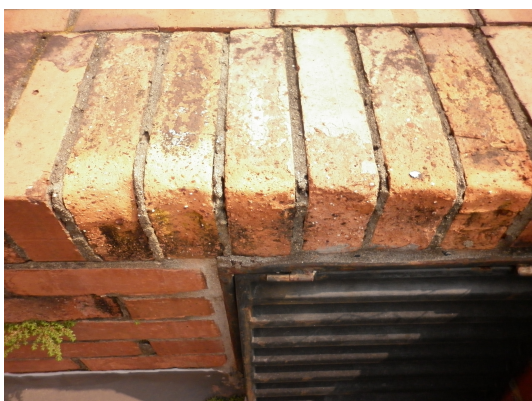
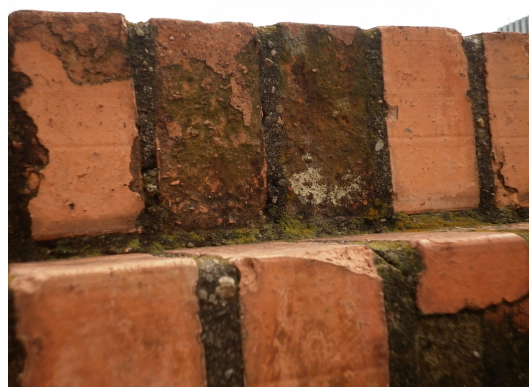
**EROSIÓN (C4).** Meteorización del material de las capas superficiales, debida a procesos de diferente naturaleza: erosión por abrasión, o erosión por corrosión (causas químicas y biológicas), o erosión por desgaste (causas antrópicas), o por una combinación de todas las anteriores. (Fotos: F87-F88)

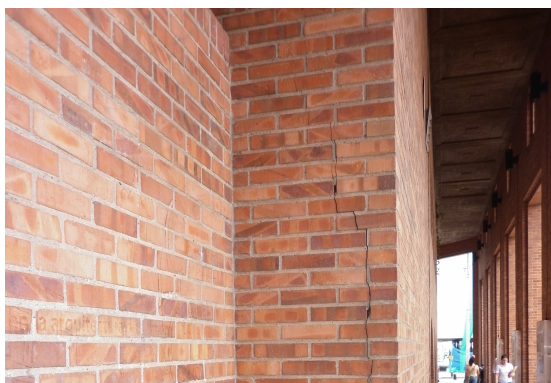
F89

**FRACTURAS (M2).** Degradación que se manifiesta con la discontinuidad del material y que puede implicar el desplazamiento recíproco de las partes. (Fotos: F89-F90)
