**DISEÑO Y EVALUACIÓN DE ALTERNATIVAS PARA LA REHABILITACIÓN  
DE LOS 5 PRIMEROS KILÓMETROS DE LA VÍA RÍO CLARO - ROBLES**

**UNIVERSIDAD DEL VALLE  
FACULTAD DE INGENIERÍA  
ESCUELA DE INGENIERÍA CIVIL Y GEOMÁTICA  
PROGRAMA ACADÉMICO INGENIERÍA CIVIL  
SANTIAGO DE CALI, SEPTIEMBRE DE 2011**

**Trabajo de Grado para optar al título de Ingeniera Civil**

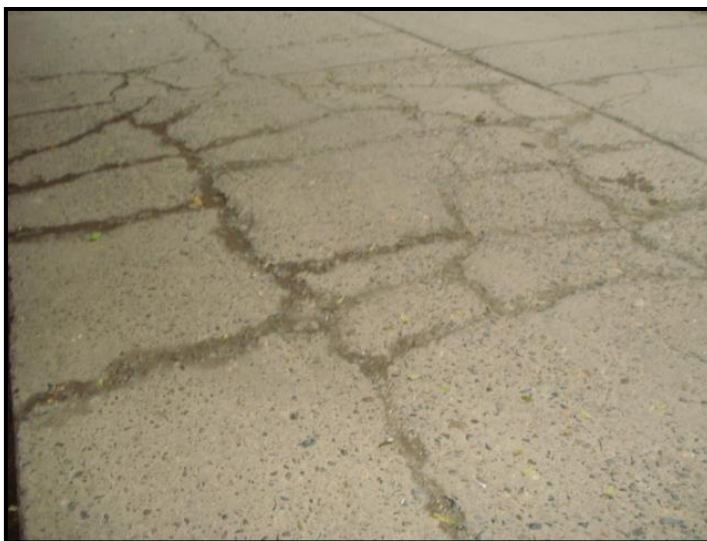
Fotografía 8.1. Grietas en bloque sector K0+000 a K0+286 (Ref. 6.2.5.5)

- ❖ **Grietas en bloque o Fracturación múltiple (GB):** Los bloques generados por la fracturación de las losas en este sector, afectan en la mayoría de los casos el área total de las placas (Fotografía 8.1). Las grietas en bloque siempre son consideradas como un deterioro de severidad alta.

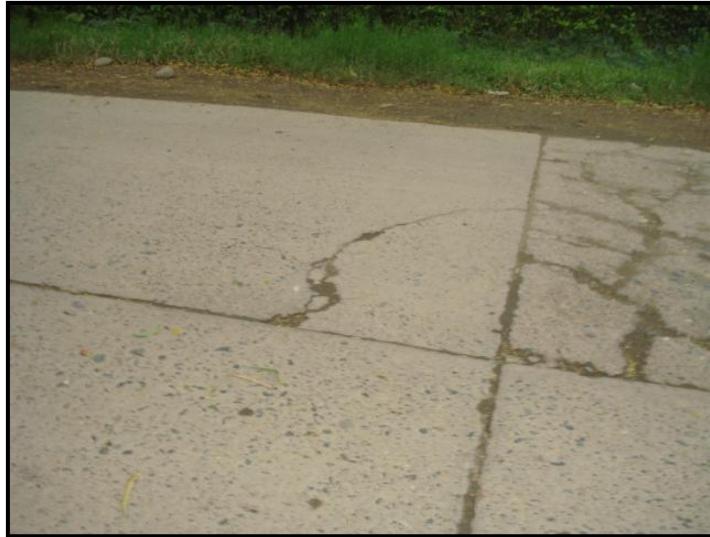
Fotografía 8.2. Grietas de esquina sector K0+000 a K0+286 (Ref. 6.2.5.1)

- ❖ **Grietas de Esquina (GE):** Estas grietas tienen longitudes que superan los 0.5 m y aberturas con sección transversal mayores a 10 mm, por lo que se pueden clasificar como un deterioro de severidad alta (Fotografía 8.2).

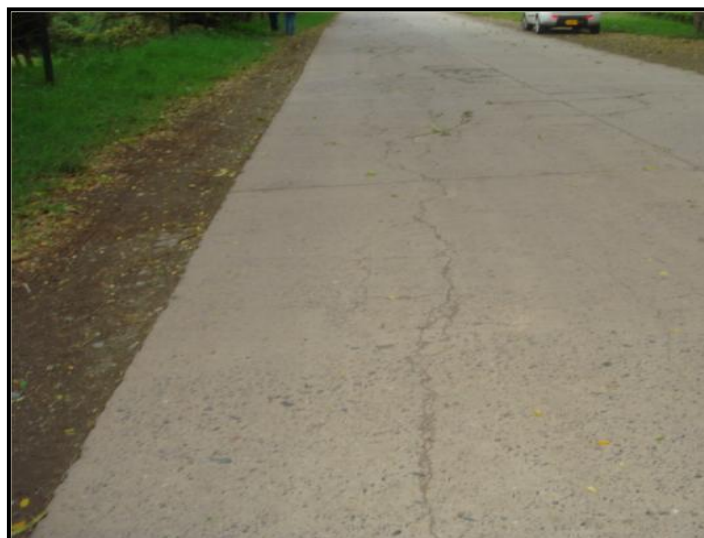
Fotografía 8.3. Grietas longitudinales sector K0+000 a K0+286 (Ref. 6.2.5.2)

- ❖ **Grietas Longitudinales (GL):** La longitud mínima de estas grietas es de 2 m, sin embargo la mayoría presentan una longitud igual a la de la losa. Estas grietas tienen aberturas de sección transversal mayor a 10 mm, por lo que se pueden considerar como deterioros de severidad alta. (Fotografía 8.3).

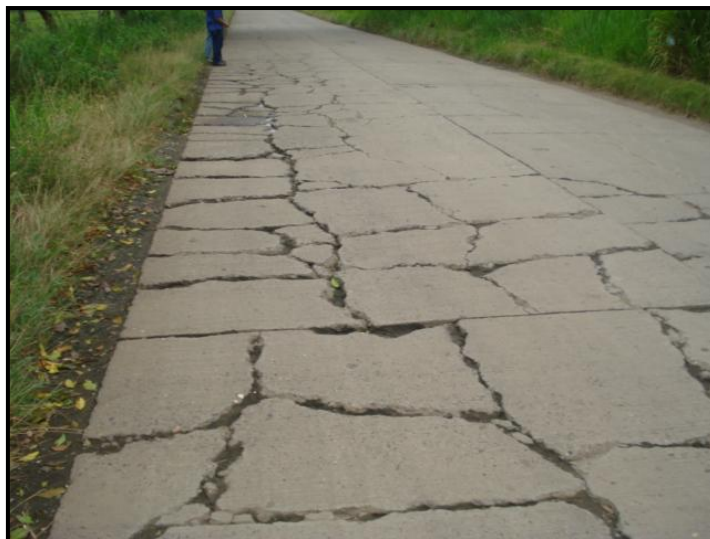
Fotografía 8.4. Grietas en bloque sector K0+286 a K0+500 (Ref. 6.2.5.5)

❖ **Grietas en bloque o Fracturación múltiple (GB):** Este tipo de deterioro afecta en la mayoría de los casos la totalidad del área de las losas, (Fotografía 8.4). Este tipo de daño se considera como un deterioro de severidad alta.

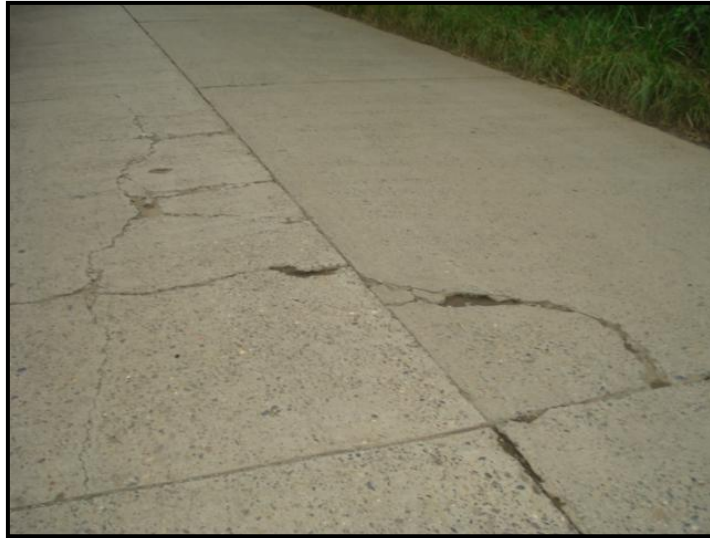
Fotografía 8.5. Grietas de esquina sector K0+286 a K0+500 (Ref. 6.2.5.1)

❖ **Grietas de Esquina (GE):** Estas grietas tienen longitudes que superan 0.3 m, con aberturas de sección transversal superiores a los 10 mm, por lo que se puede clasificar como un deterioro de severidad alta (Fotografía 8.5).

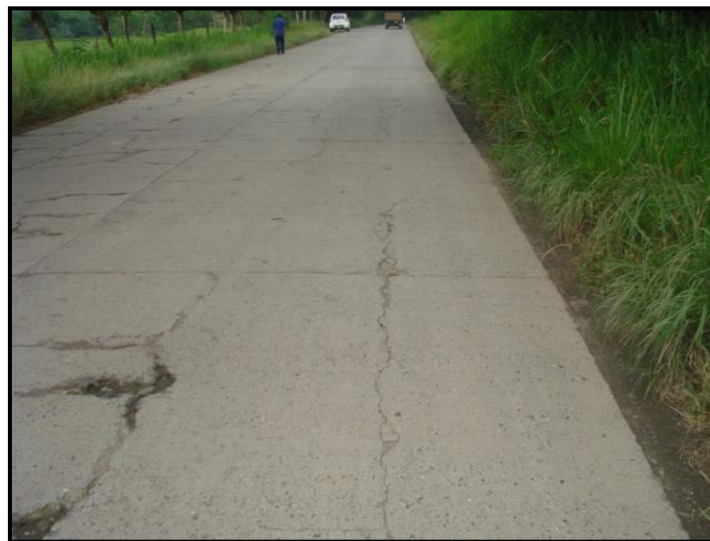
Fotografía 8.6. Grietas longitudinales sector K0+286 a K0+500 (Ref. 6.2.5.2)

- ❖ **Grietas Longitudinales (GL):** Estas grietas presentan longitudes que comprenden la longitud total de la losa y tienen aberturas de sección transversal en su gran mayoría superiores a 10 mm, por lo que se pueden clasificar como un deterioro de severidad alta (Fotografía 8.6).

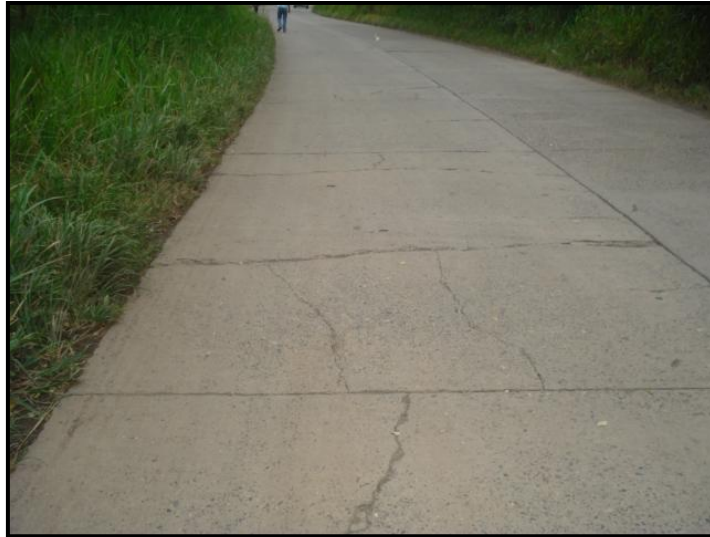
Fotografía 8.7. Grietas transversales sector K0+500 a K0+650 (Ref. 6.2.5.3)

- ❖ ***Grietas Transversales (GT):*** La gran mayoría de estas grietas tienen una longitud igual al ancho de la losa, con aberturas de sección transversal que superan los 10 mm, por lo que se pueden clasificar como un deterioro de severidad alta (Fotografía 8.7).

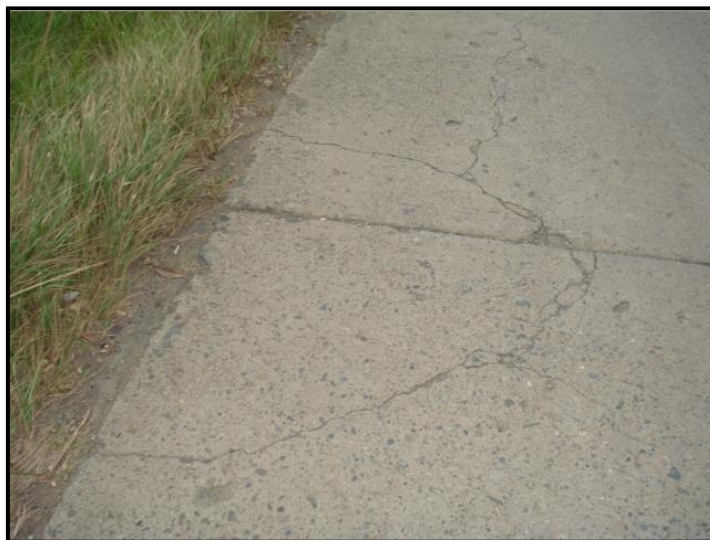
Fotografía 8.8. Grietas de esquina sector K0+500 a K0+650 (Ref. 6.2.5.1)

- ❖ ***Grietas de Esquina (GE):*** Las grietas de este tipo encontradas en este sector de la vía, tienen longitudes que superan los 0.6 m, con aberturas de sección transversal de hasta 5 mm, por sus características se consideran como un deterioro con nivel de severidad medio (Fotografía 8.8).

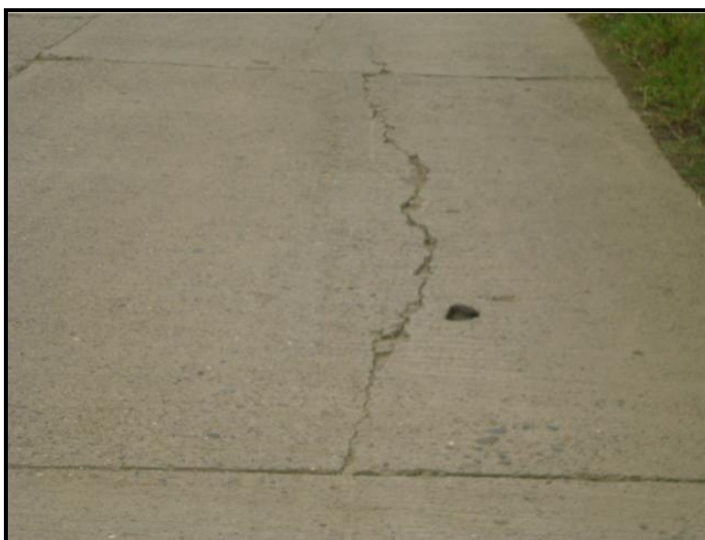
Fotografía 8.9. Grietas longitudinales sector K0+500 a K0+650 (Ref. 6.2.5.2)

- ❖ **Grietas Longitudinales (GL):** Estas grietas tienen una longitud igual a la de la losa, con aberturas de sección transversal superiores a los 10 mm, por lo que se pueden considerar como un deterioro con nivel de severidad alto (Fotografía 8.9).

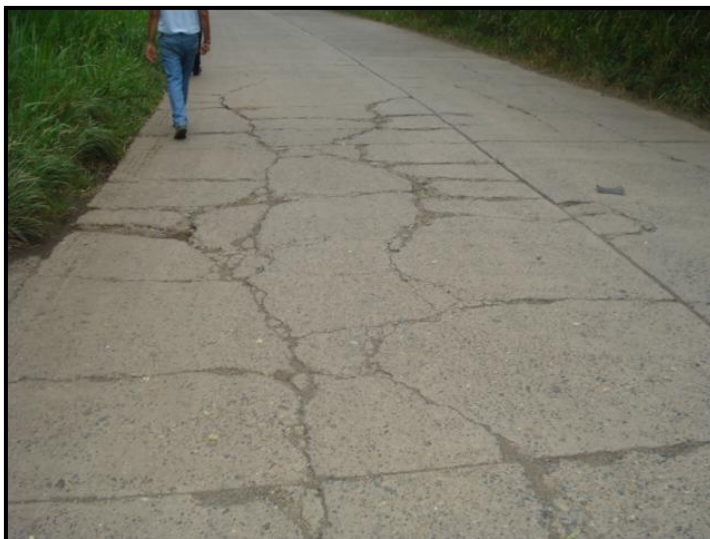
Fotografía 8.10. Grietas en bloque sector K0+650 a K0+723 (Ref. 6.2.5.5)

- ❖ **Grietas en bloque o Fracturación múltiple (GB):** Este tipo de deterioro afecta en algunos casos el 50% del área de las losas, sin embargo en la gran mayoría de casos el deterioro comprende el área total de éstas. Este tipo de daño siempre se considera como un deterioro de severidad alta (Fotografía 8.10).

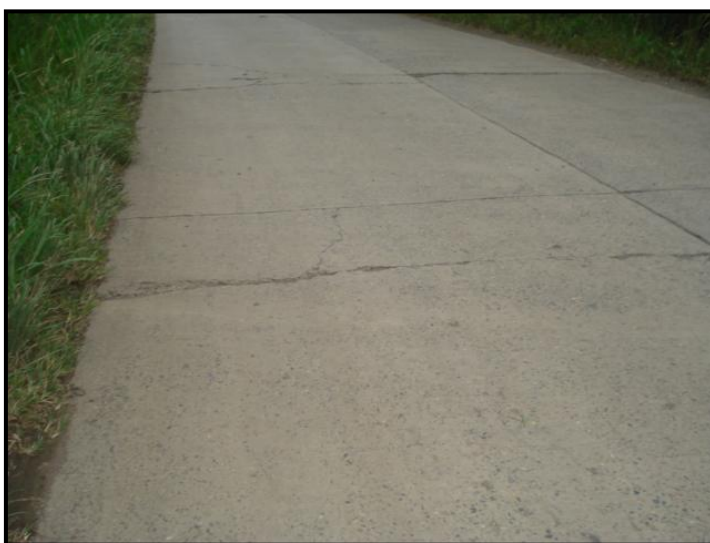
Fotografía 8.11. Grietas transversales sector K0+650 a K0+723 (Ref. 6.2.5.3)

- ❖ ***Grietas Transversales (GT):*** Estas grietas presentan una longitud igual al ancho de las losas, con aberturas de sección transversal superiores a los 10 mm. Por sus características, estas grietas son consideradas como un deterioro de severidad alta (Fotografía 8.11).

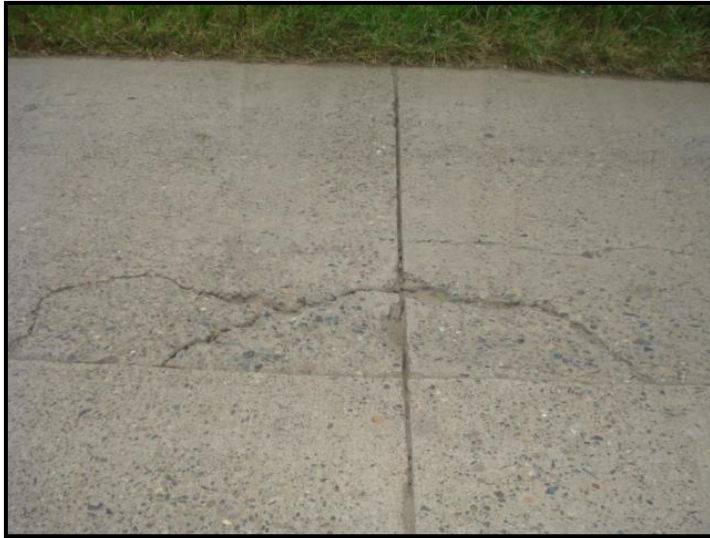
Fotografía 8.12. Grietas de esquina sector K0+650 a K0+723 (Ref. 6.2.5.1)

- ❖ ***Grietas de Esquina (GE):*** Las grietas de este tipo encontradas en esta sección de la vía, tienen longitudes que superan los 0.3 m, con aberturas de sección transversal que sobrepasan los 10 mm, por sus características se consideran como un deterioro con nivel de severidad alto (Fotografía 8.12)

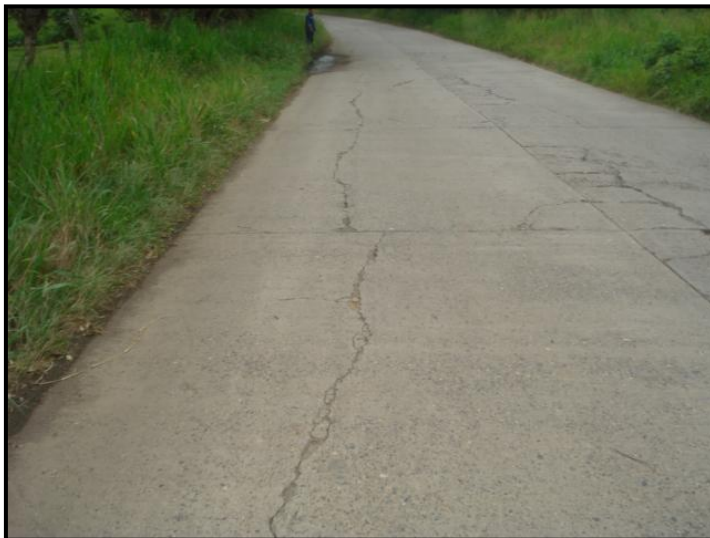
Fotografía 8.13. Grietas longitudinales sector K0+650 a K0+723 (Ref. 6.2.5.2)

- ❖ **Grietas Longitudinales (GL):** Presentan longitudes iguales a la longitud de las losas, con grietas de secciones transversales superiores a los 10 mm. De acuerdo a las características de estas grietas, se pueden clasificar como deterioros de severidad alta (Fotografía 8.13).

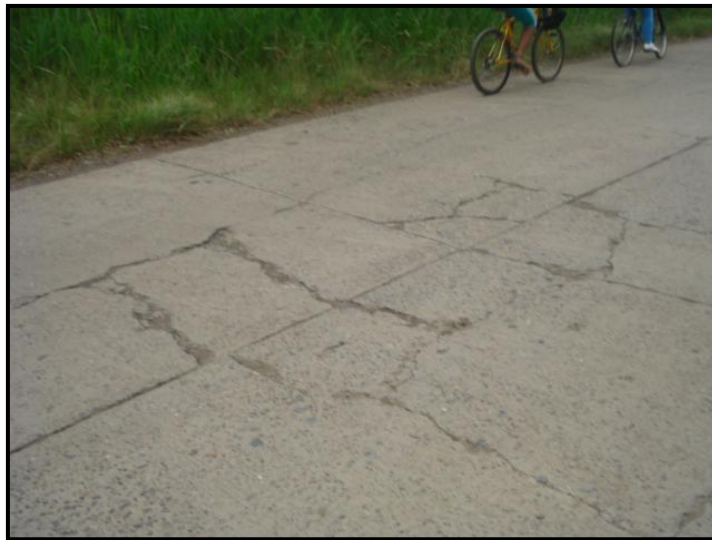
Fotografía 8.14. Grietas en bloque sector K0+723 a K0+921 (Ref. 6.2.5.5)

- ❖ ***Grietas en bloque o Fracturación múltiple (GB):*** Este deterioro afecta en promedio un área de 7 m<sup>2</sup> en las losas. Las grietas en bloque siempre se consideran como un deterioro de severidad alta (Fotografía 8.14).

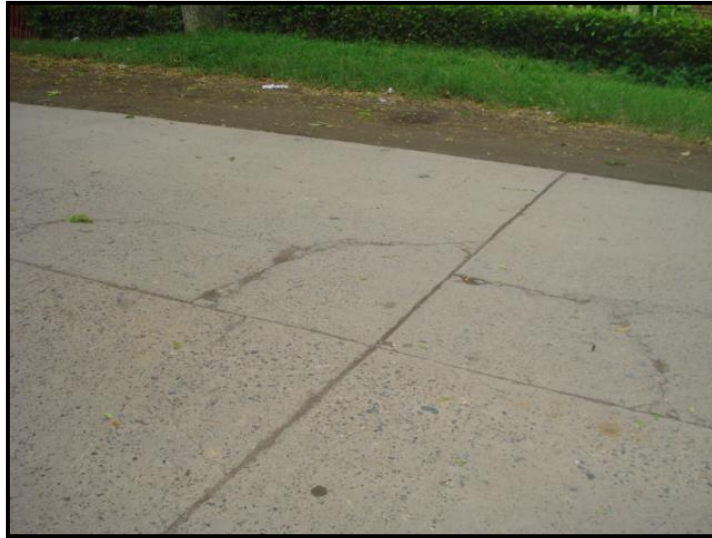
Fotografía 8.15. Grietas de esquina sector K0+723 a K0+921 (Ref. 6.2.5.1)

- ❖ ***Grietas de Esquina (GE):*** Las grietas de esquina en este sector presentan longitudes que superan los 0.3 m, con grietas de sección transversal mayores a 10 mm. De acuerdo a las características de las grietas, éstas se pueden clasificar como un deterioro de severidad alta (Fotografía 8.15).

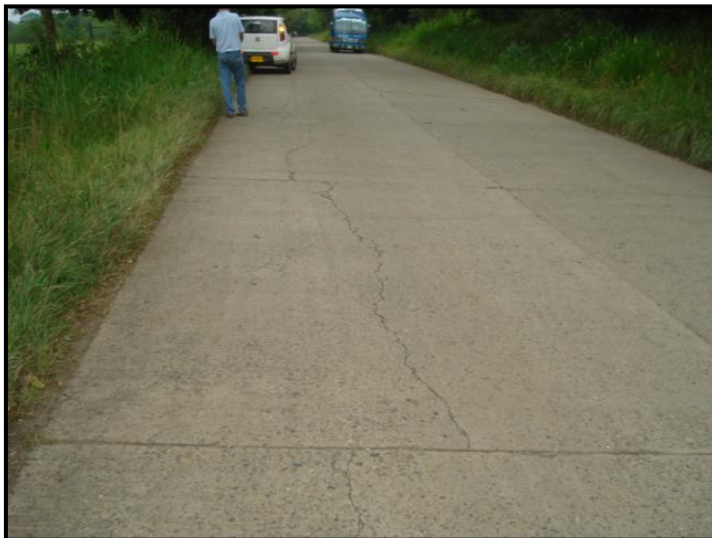
Fotografía 8.16. Grietas longitudinales sector K0+723 a K0+921 (Ref. 6.2.5.2)

- ❖ **Grietas longitudinales (GL):** Estas grietas presentan longitudes iguales a la de de las losas, con grietas de sección transversal de hasta 7 mm, por las características de las grietas, éstas se pueden clasificar como un deterioro de severidad media (Fotografía 8.16).

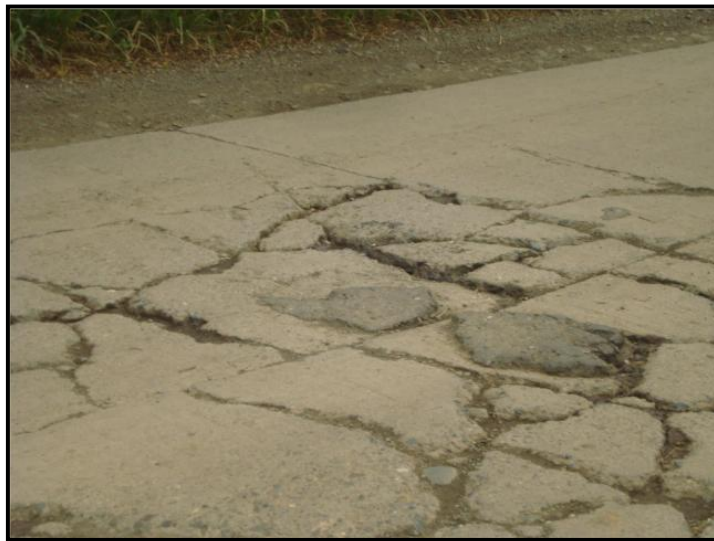
Fotografía 8.17. Grietas en bloque sector K0+921 a K1+000 (Ref. 6.2.5.5)

- ❖ ***Grietas en bloque o Fracturación múltiple (GB):*** Este deterioro afecta en la mayor parte de los casos la totalidad del área de las losas. Este tipo de deterioro se considera siempre como un deterioro de severidad alta (Fotografía 8.17).

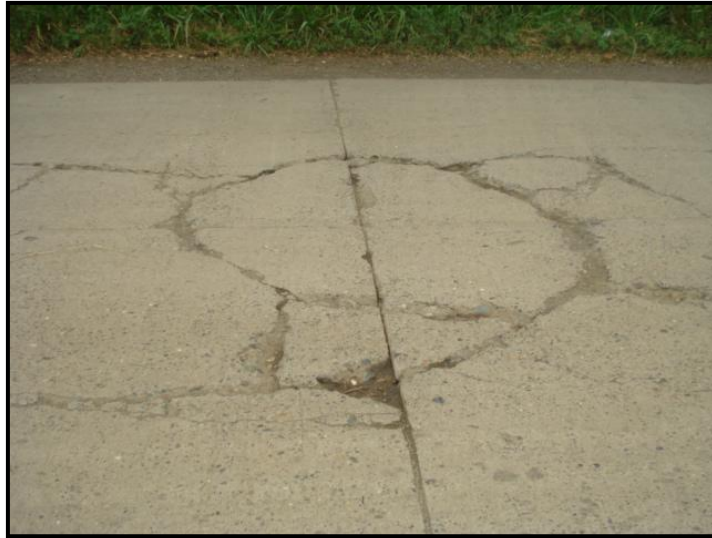
Fotografía 8.18. Grietas de esquina sector K0+921 a K1+000 (Ref. 6.2.5.1)

- ❖ ***Grietas de Esquina (GE):*** Estas grietas tienen longitudes que superan los 0.4 m, con aberturas superiores a los 10 mm. Por las características de las grietas, éstas se consideran como un deterioro con un nivel de severidad alto (Fotografía 8.18).

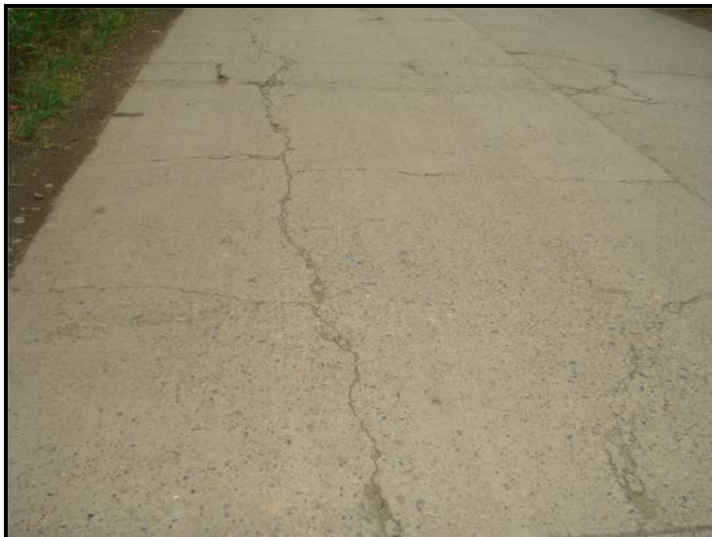
Fotografía 8.19. Grietas longitudinales sector K0+921 a K1+000 (Ref. 6.2.5.2)

- ❖ ***Grietas Longitudinales (GL):*** La gran mayoría de estas grietas presentan longitudes iguales a la longitud de las losas, con aberturas que superan en su gran mayoría los 10 mm de ancho. Por las características que presentan éstas grietas se pueden clasificar como un deterioro con nivel de severidad alto (Fotografía 8.19).

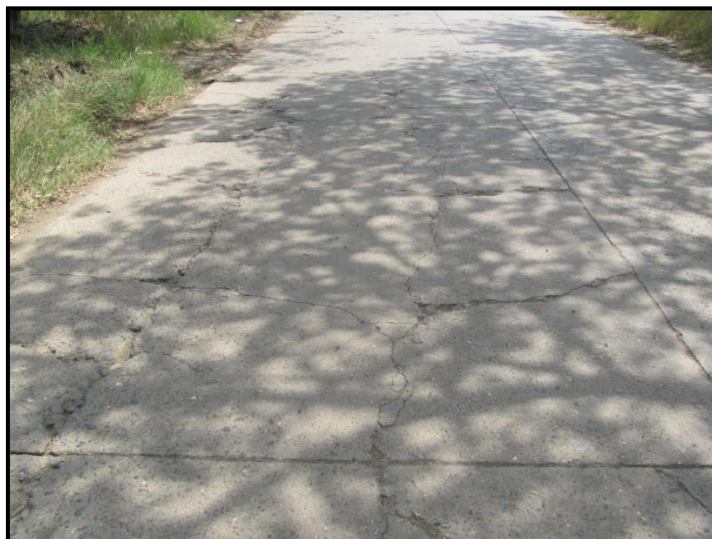
Fotografía 8.20. Grietas en bloque sector K1+000 a K1+150 (Ref. 6.2.5.5)

- ❖ **Grietas en bloque o Fracturación múltiple (GB):** Este tipo de deterioro afecta en la mayor parte de los casos el área total de las losas. El nivel de severidad de este tipo de deterioro siempre se considera alto (Fotografía 8.20).

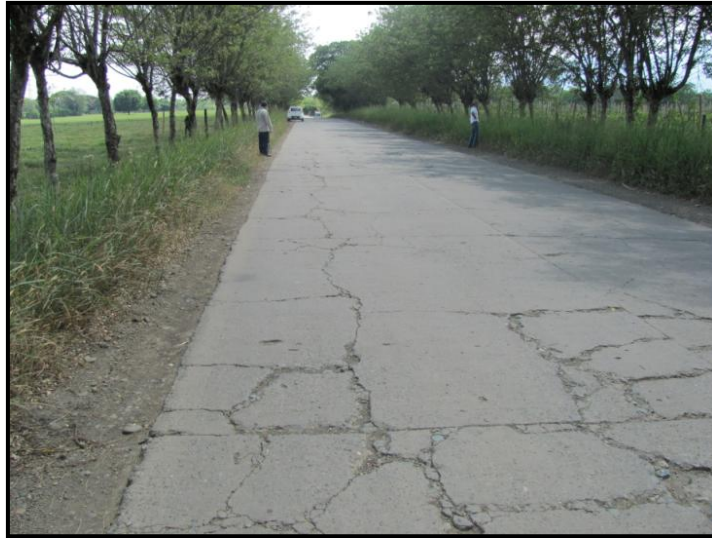
Fotografía 8.21. Grietas longitudinales sector K1+000 a K1+150 (Ref. 6.2.5.2)

- ❖ **Grietas Longitudinales (GL):** Estas grietas presentan longitudes iguales a la de la losa, con aberturas que superan los 10 mm, por lo que se pueden considerar como un deterioro de severidad alta (Fotografía 8.21).

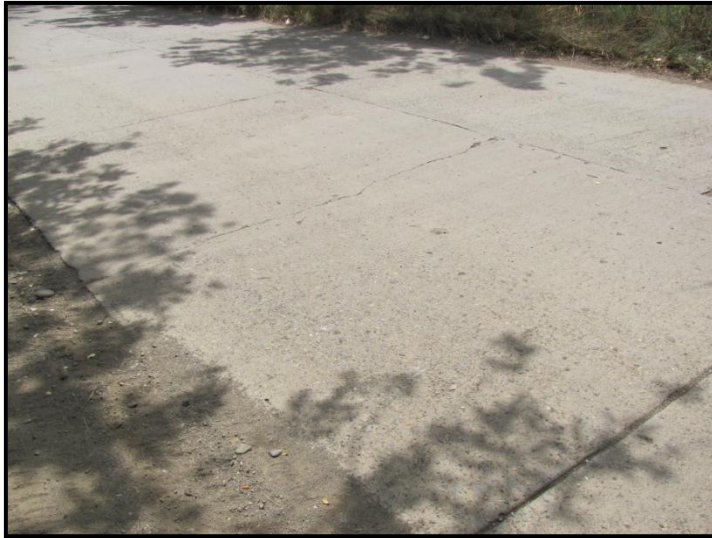
Fotografía 8.22. Grietas transversales sector K1+150 a K1+300 (Ref. 6.2.5.3)

- ❖ **Grietas Transversales (GT):** Este tipo de grietas cubren el ancho total de la losa, con una abertura promedio de las grietas de 5 mm, por lo que se puede considerar que estas grietas tienen un nivel de severidad medio (Fotografía 8.22).

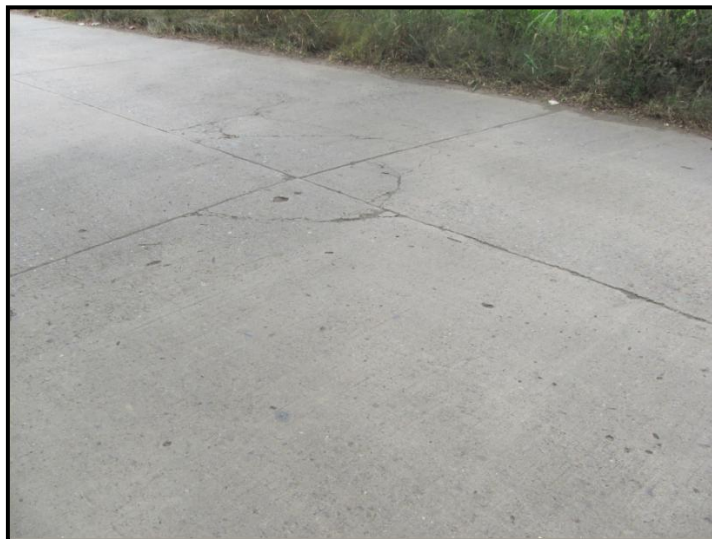
Fotografía 8.23. Grietas de esquina K1+150 a K1+300 (Ref. 6.2.5.1)

- ❖ **Grietas de Esquina (GE):** Estas grietas tienen longitudes que superan los 0.25 m, con un ancho de aberturas que en gran mayoría de los casos superan los 10 mm, por lo que se puede decir que estas grietas tienen un nivel de severidad alto (Fotografía 8.23).

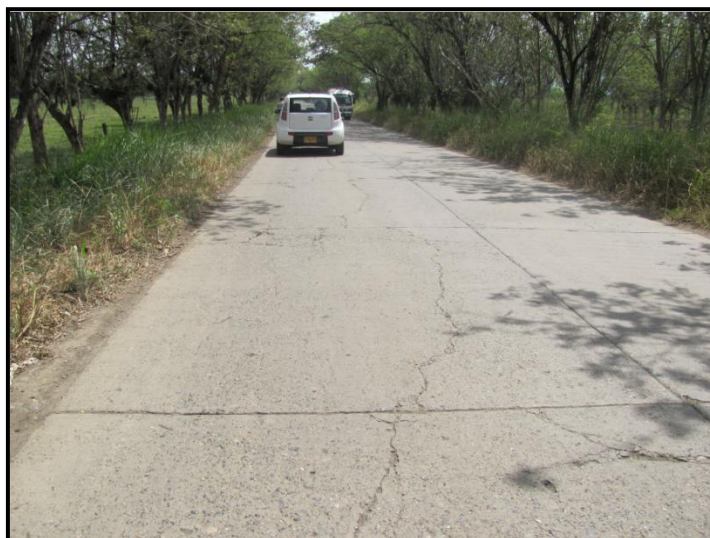
Fotografía 8.24. Grietas longitudinales K1+150 a K1+300 (Ref. 6.2.5.2)

- ❖ **Grietas Longitudinales (GL):** Estas grietas tienen longitudes iguales a la longitud de las losas, con aberturas en su gran mayoría mayores a 10 mm de ancho, por lo que se puede decir que estas grietas tienen un nivel de severidad alto (Fotografía 8.24).

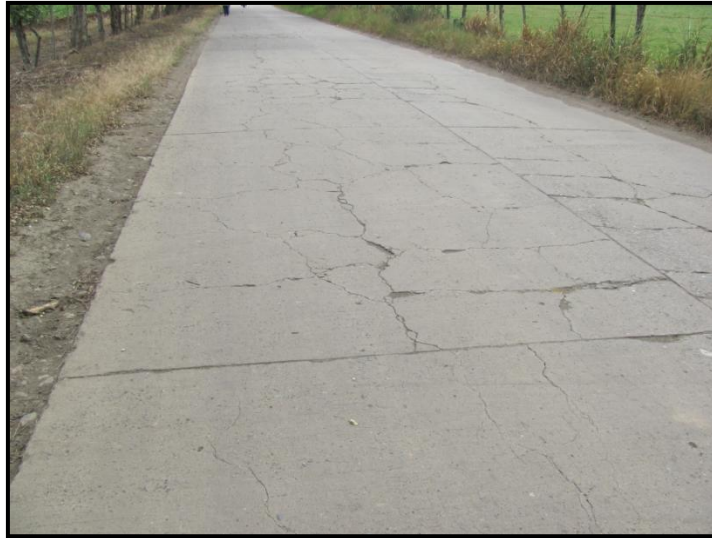
Fotografía 8.25. Grietas en bloque sector K1+300 a K1+620 (Ref. 6.2.5.5)

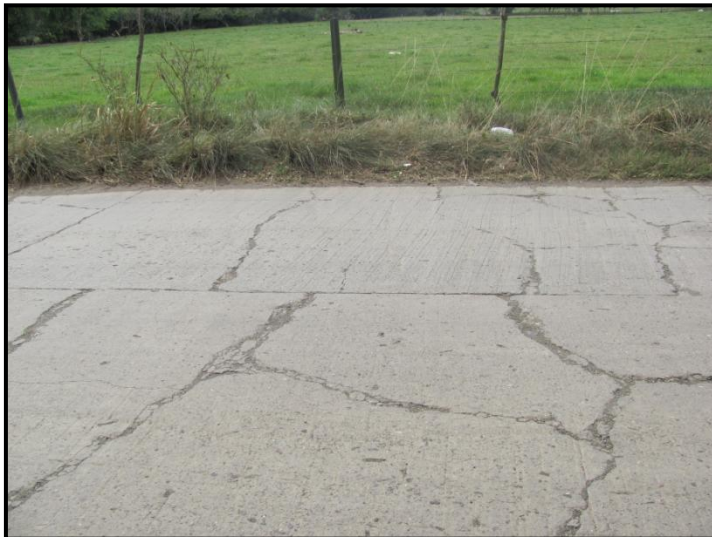
Fotografía 8.26. Grietas transversales sector K1+300 a K1+620 (Ref. 6.2.5.3)

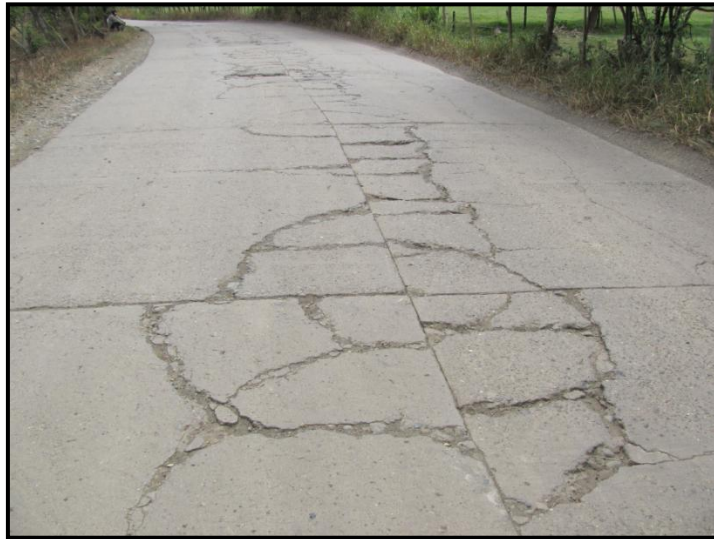
Fotografía 8.27. Grietas en bloque sector K1+620 a K1+775 (Ref. 6.2.5.5)

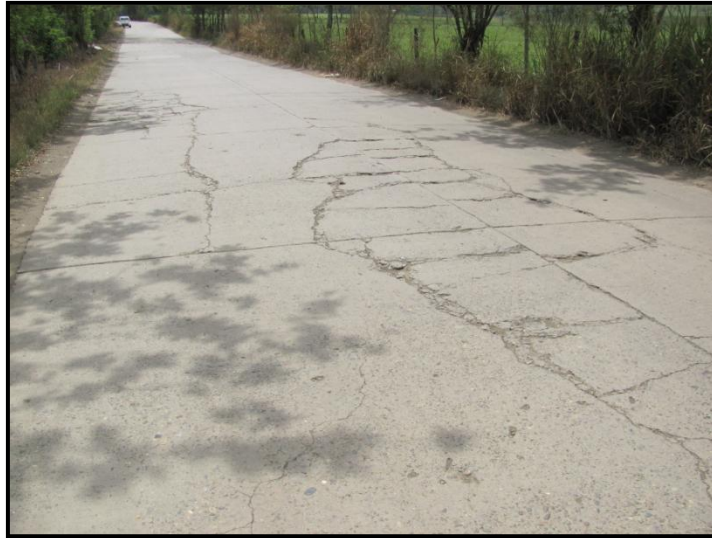
Fotografía 8.28. Grietas longitudinales sector K1+620 a K1+775 (Ref. 6.2.5.2)

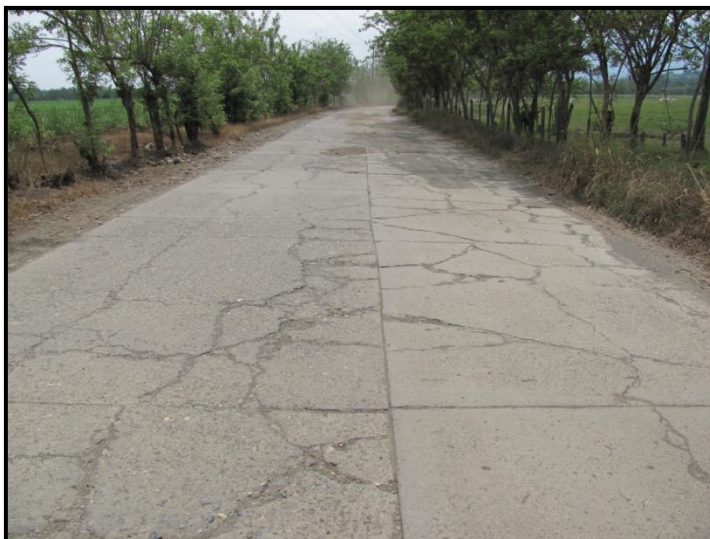
Fotografía 8.29. Grietas en bloque sector K1+775 a K2+000 (Ref. 6.2.5.5)

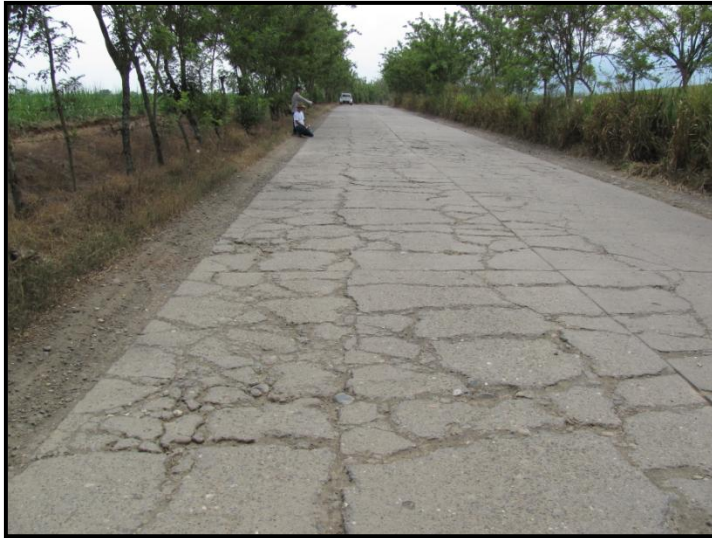
Fotografía 8.30. Grietas en bloque sector K2+000 a K2+245 (Ref. 6.2.5.5)

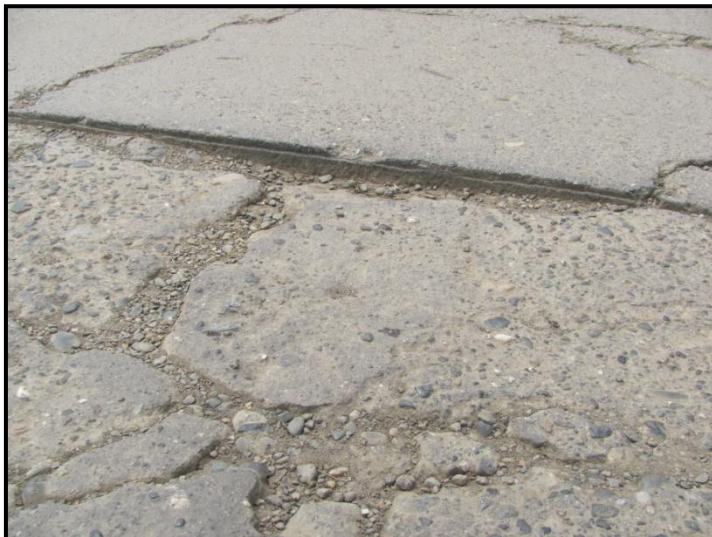
**Fotografía 8.31.** Escalonamiento de juntas longitudinales sector K2+000 a K2+245 (Ref. 6.2.5.14)

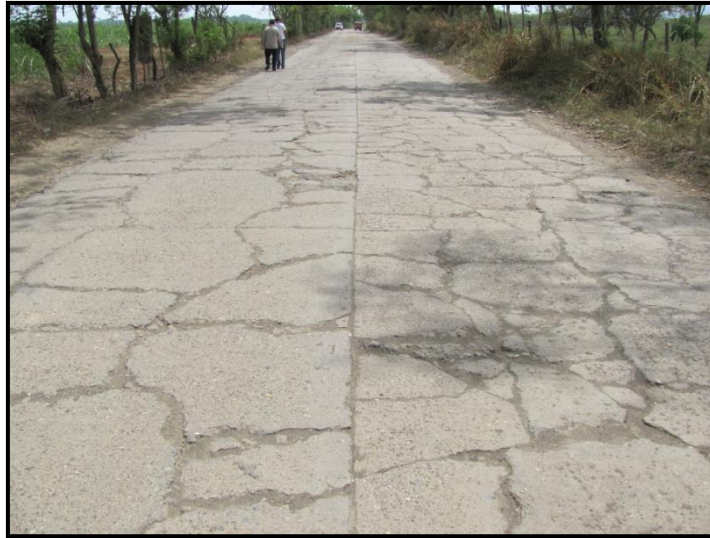
Fotografía 8.33. Grietas en bloque sector K2+282 a K2+585 (Ref. 6.2.5.5)

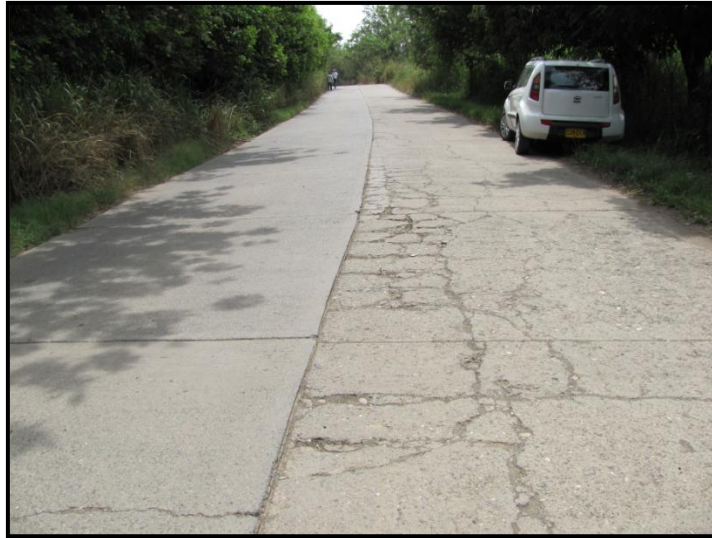
Fotografía 8.34. Grietas en bloque sector K2+585 a K3+000 (Ref. 6.2.5.5)

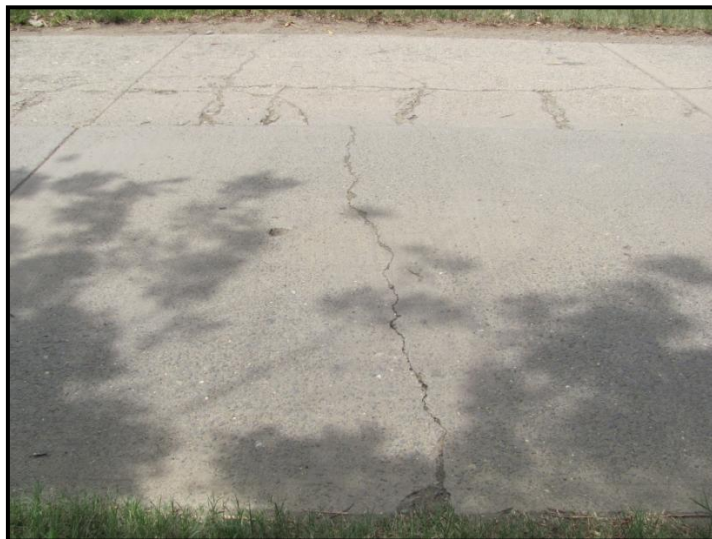
Fotografía 8.35. Grietas transversales sector K2+585 a K3+000 (Ref. 6.2.5.3)

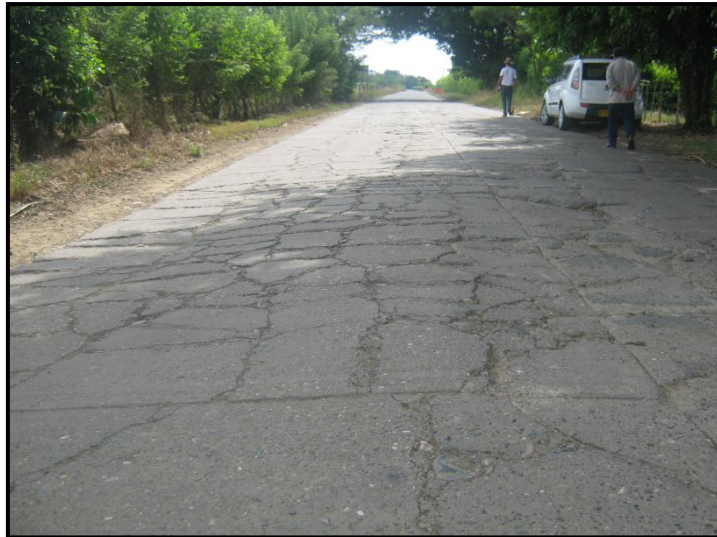
Fotografía 8.36. Grietas en bloque sector K3+000 a K3+150 (Ref. 6.2.5.5)

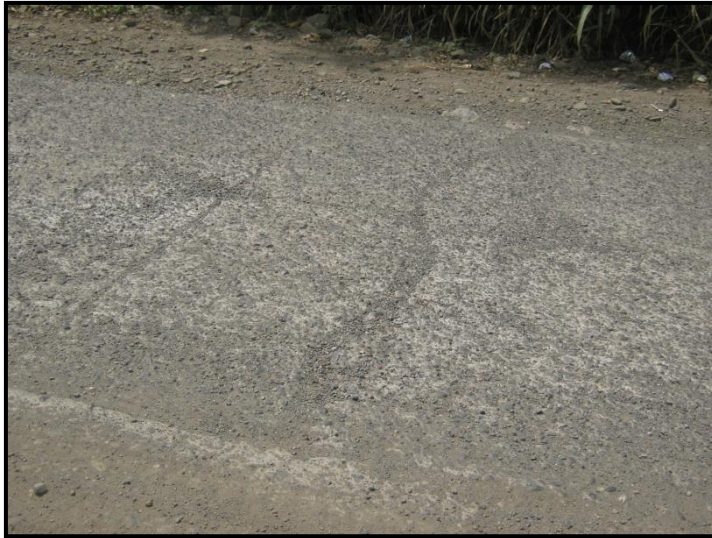
Fotografía 8.37. Grietas transversales sector K3+000 a K3+150 (Ref. 6.2.5.3)

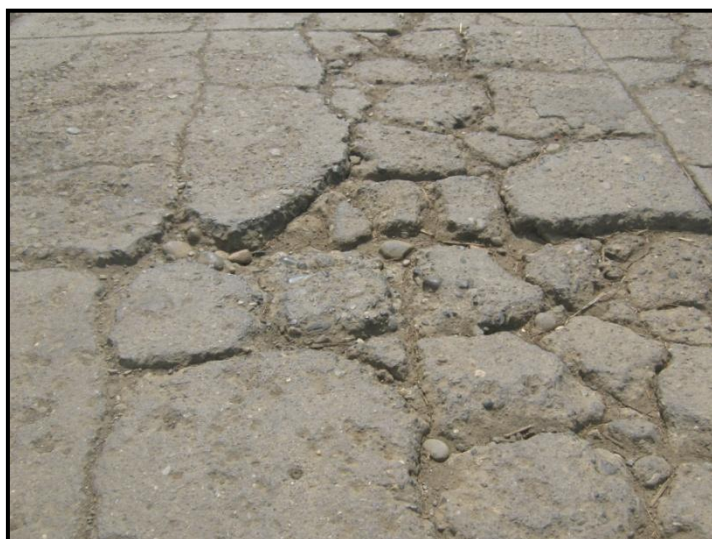
Fotografía 8.38. Grietas en bloque sector K3+150 a K4+000 (Ref. 6.2.5.5)

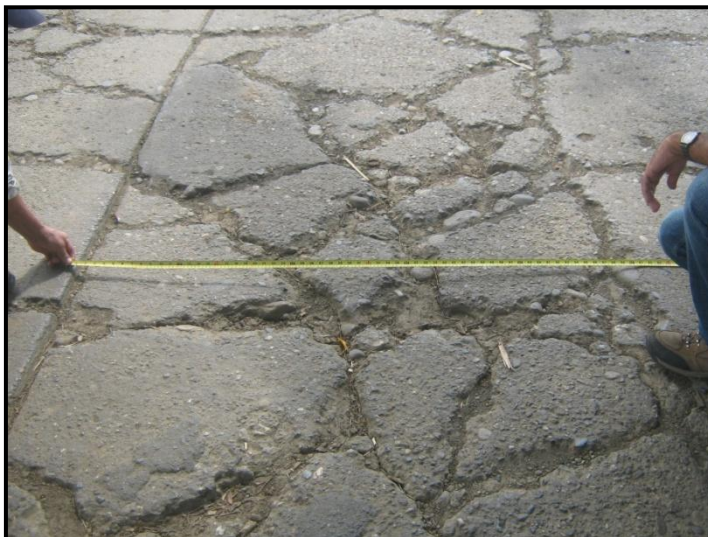
Fotografía 8.39. Hundimientos sector K3+150 a K4+000 (Ref. 6.2.5.17)

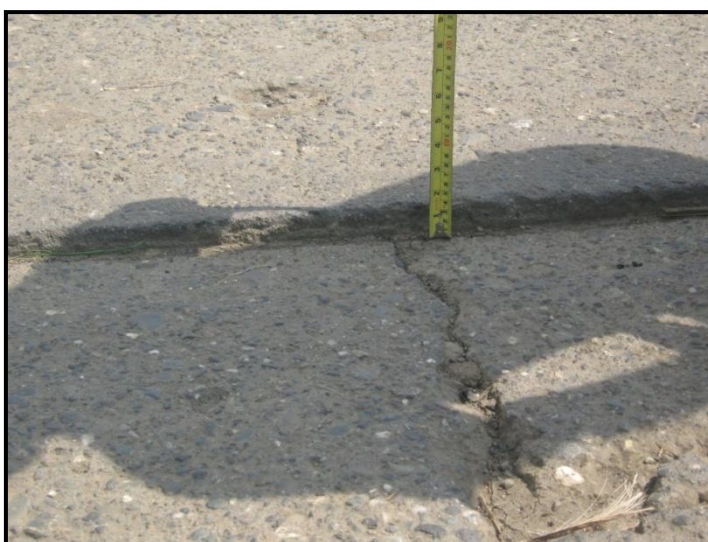
**Fotografía 8.40.** Escalonamiento longitudinal sector K3+150 a K4+000 (Ref. 6.2.5.14)

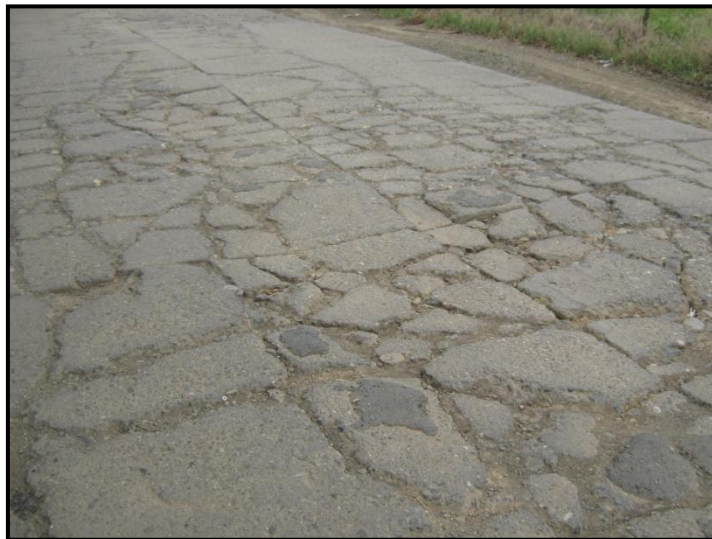
Fotografía 8.41. Grietas en bloque sector K4+000 a K4+789 (Ref. 6.2.5.5)

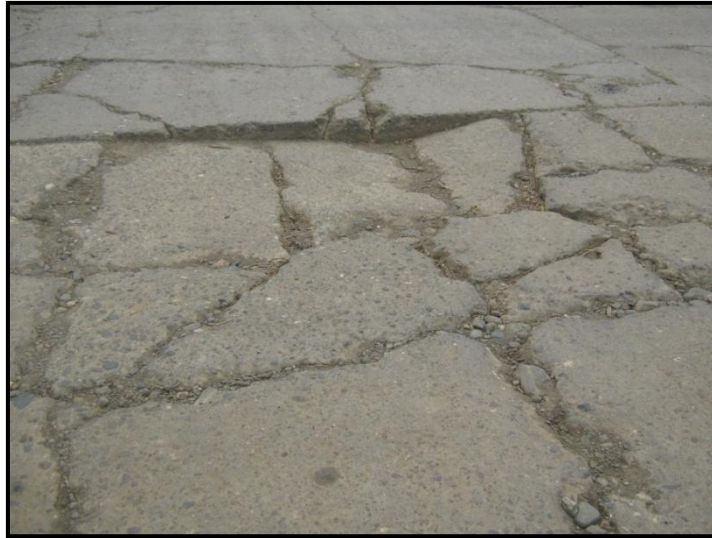
Fotografía 8.42. Hundimientos sector K4+000 a K4+789 (Ref. 6.2.5.17)

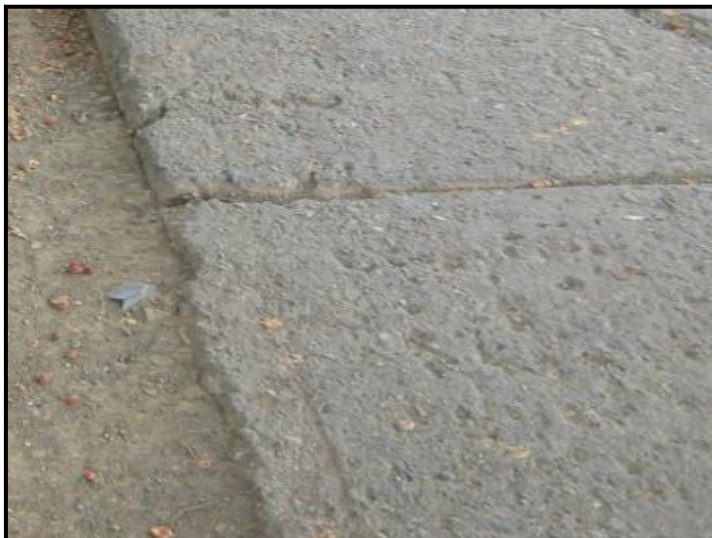
Fotografía 8.45. Desintegración sector K4+000 a K4+789 (Ref. 6.2.5.11)

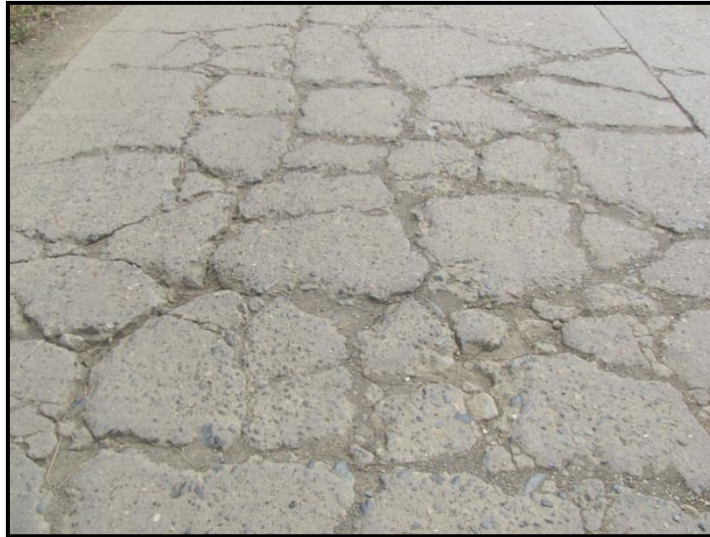
Fotografía 8.46. Grietas en bloque sector K4+789 a K4+806 (Ref. 6.2.5.5)

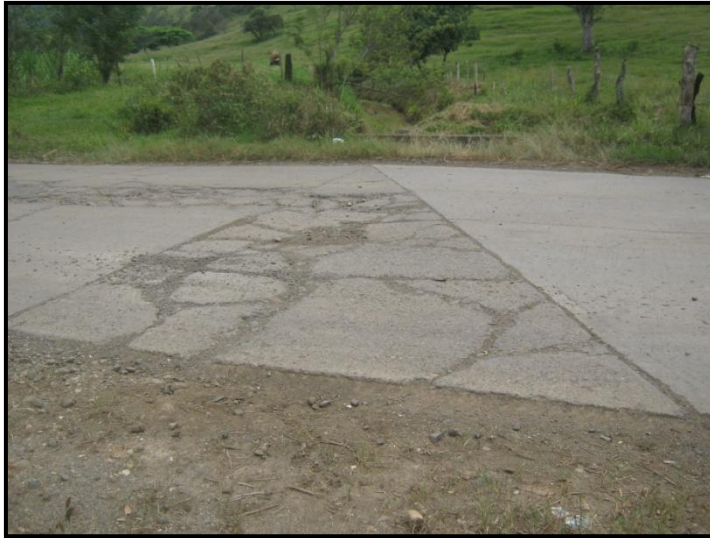
Fotografía 8.47. Grietas en bloque sector K4+806 a K4+815 (Ref. 6.2.5.5)

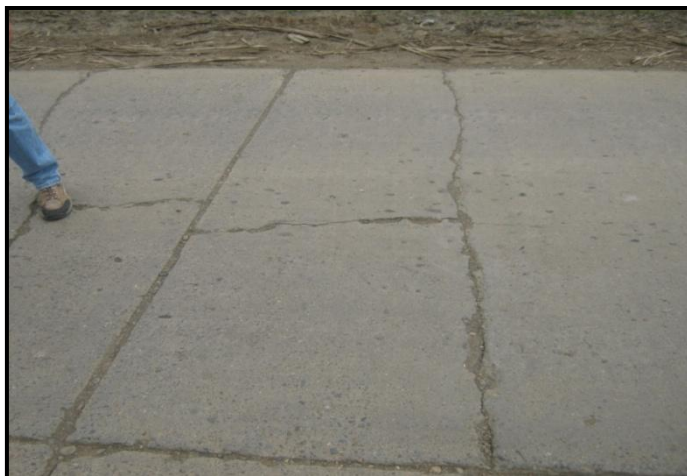
Fotografía 8.48. Grieta longitudinal sector K4+815 a K4+899 (Ref. 6.2.5.2)

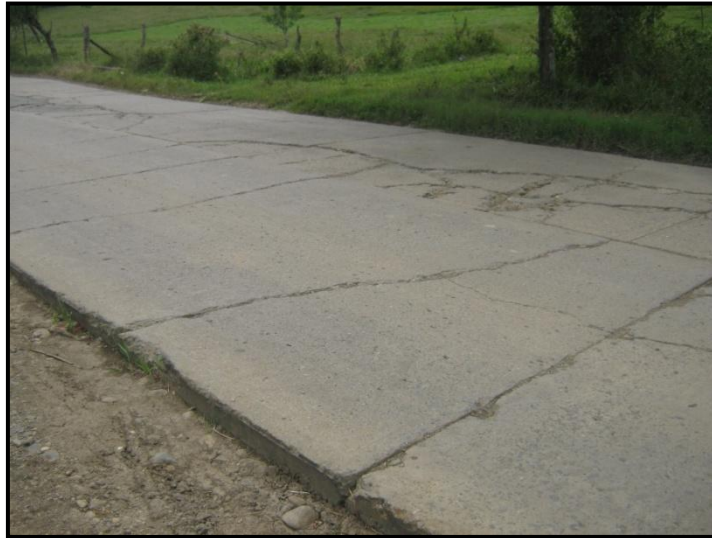
Fotografía 8.49. Grieta transversal sector K4+815 a K4+899 (Ref. 6.2.5.3)

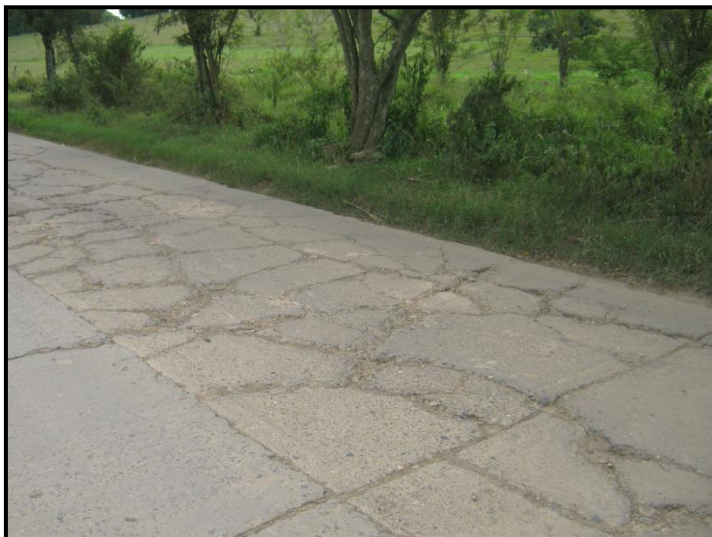
Fotografía 8.50. Grietas en bloque sector K4+815 a K4+899 (Ref. 6.2.5.5)

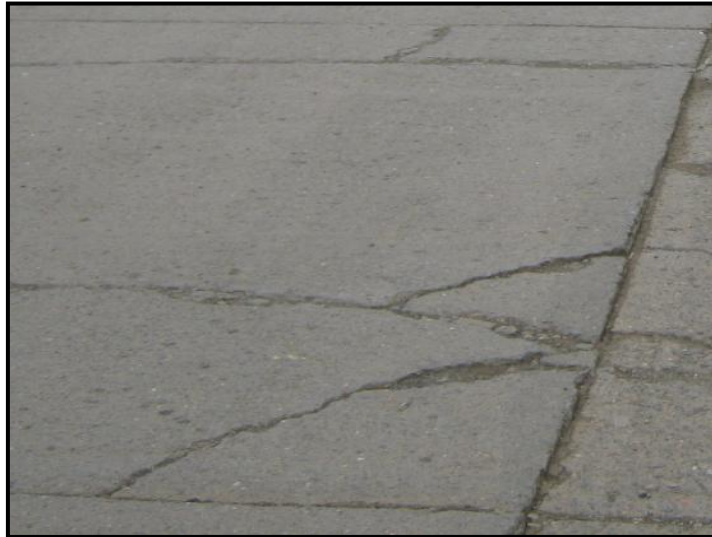
Fotografía 8.51. Grietas de esquina sector K4+815 a K4+899 (Ref. 6.2.5.1)

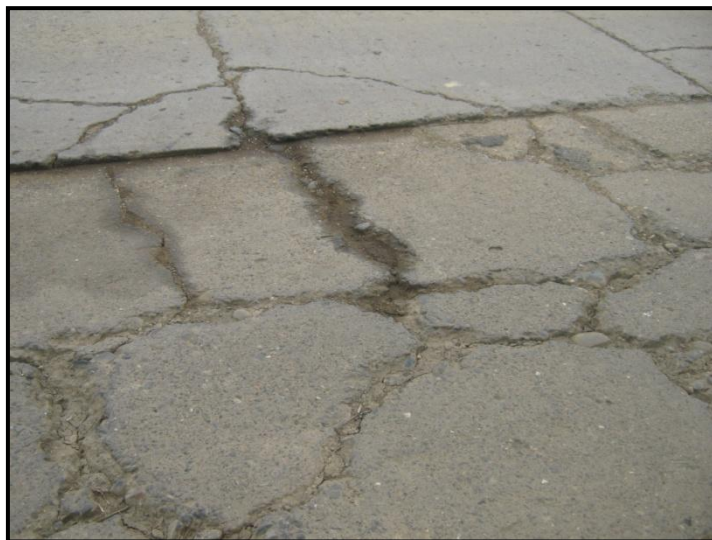
Fotografía 8.52. Presencia de humedad en grietas K4+850

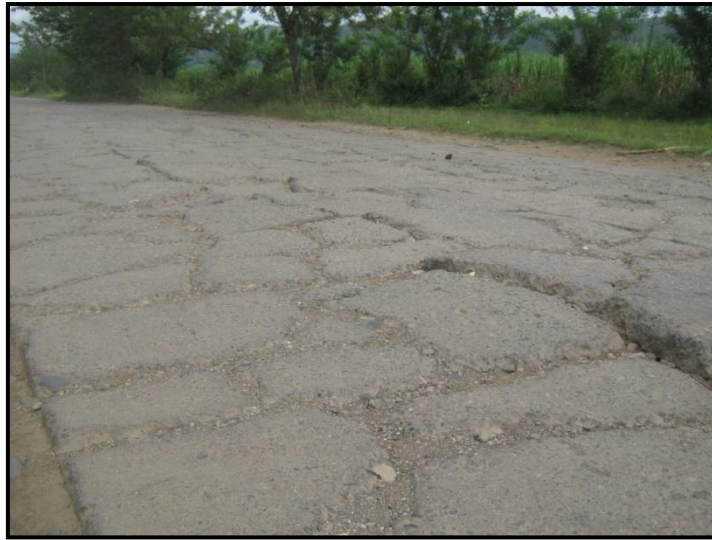
Fotografía 8.53. Presencia de humedad en grietas K4+850 (Ref. 6.2.5.5)

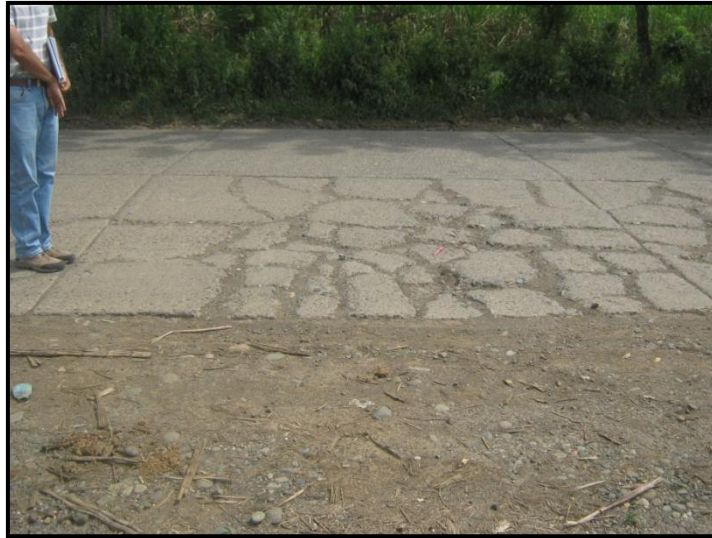
Fotografía 8.54. Grietas en bloque sector K4+939 a K5+000 (Ref. 6.2.5.5)

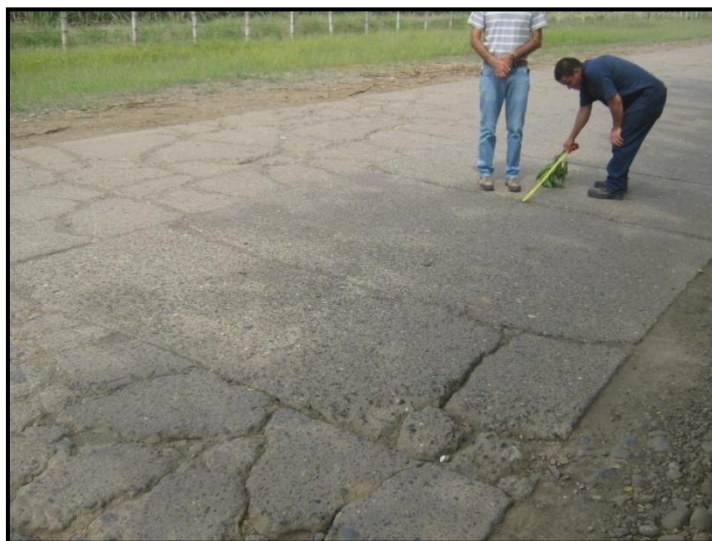
Fotografía 8.55. Grieta transversal sector K4+939 a K5+000 (Ref. 6.2.5.3)
