**DISEÑO Y EVALUACIÓN DE ALTERNATIVAS PARA LA REHABILITACIÓN  
DE LOS 5 PRIMEROS KILÓMETROS DE LA VÍA RÍO CLARO - ROBLES**

**UNIVERSIDAD DEL VALLE  
FACULTAD DE INGENIERÍA  
ESCUELA DE INGENIERÍA CIVIL Y GEOMÁTICA  
PROGRAMA ACADÉMICO INGENIERÍA CIVIL  
SANTIAGO DE CALI, SEPTIEMBRE DE 2011**

**Trabajo de Grado para optar al título de Ingeniera Civil**

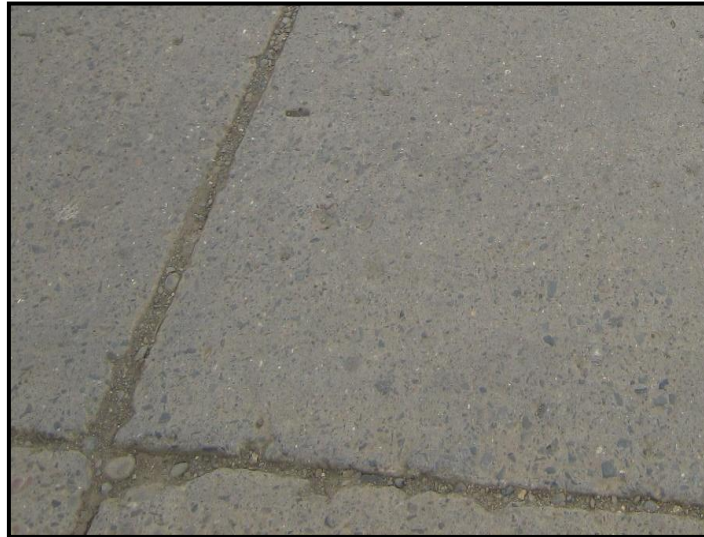
Fotografía 8.56. Deterioro del sello (Ref. 6.2.5.8)

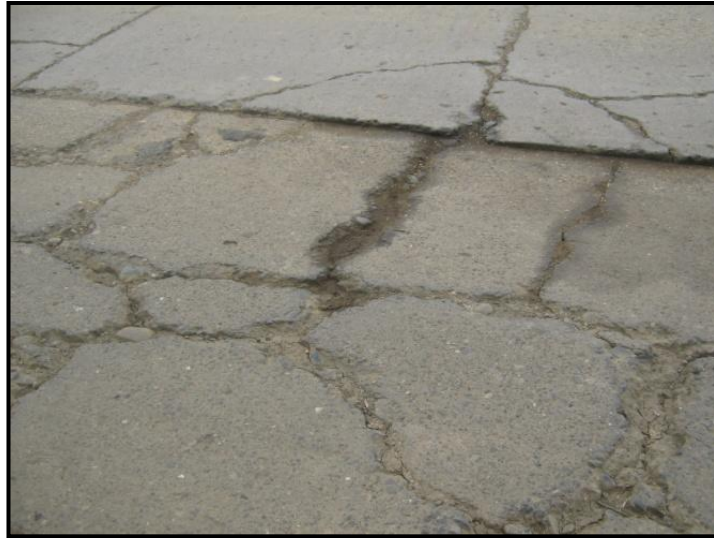
Fotografía 9.5. Infiltración de agua en juntas y grietas.
