**IDENTIFICACIÓN DE ÁREAS INUNDABLES EN LA COMUNA 6 DEL  
MUNICIPIO DE SANTIAGO DE CALI**

**UNIVERSIDAD DEL VALLE  
FACULTAD DE HUMANIDADES  
DEPARTAMENTO DE GEOGRAFÍA  
SANTIAGO DE CALI  
2012**

**Trabajo de grado para optar al título de  
GEÓGRAFA**

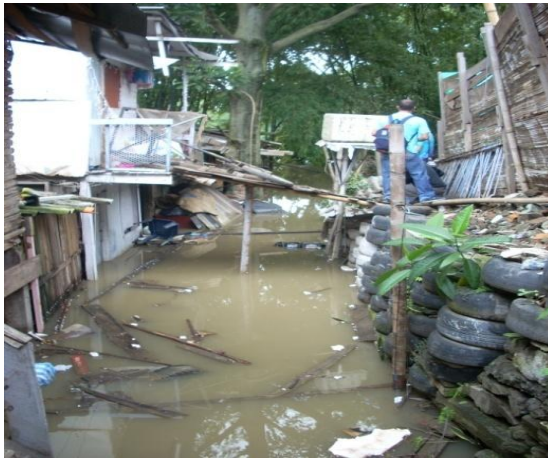
**Foto 1.**

El río Cauca aumento su nivel ingresando a las viviendas (Tomada: 05 de diciembre de 2010)

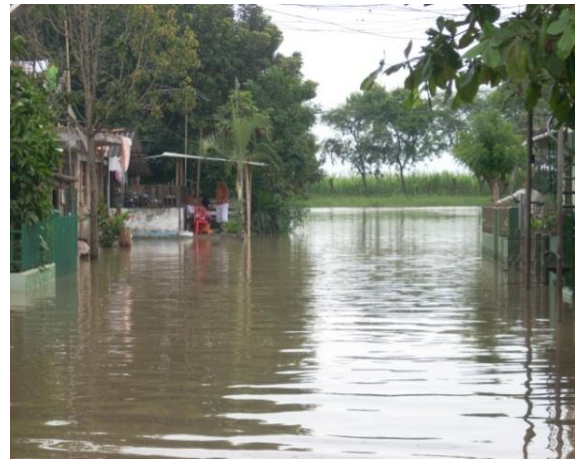
**Foto 2.**

Viviendas localizadas en la orilla del río Cauca Jarillon Comfenalco (Tomada: 05 de diciembre de 2010)

En este trabajo no se considera a los asentamientos del Jarillón del río Cauca y Cali como afectados por inundaciones, así en los reportes periodísticos y la visita realizada el día Domingo 05 de diciembre de 2010 (Ver Fotos 1, 2, 3 y 4), se evidencian anegaciones en las viviendas y callejones por el incremento del nivel de los ríos, ya que estos se ubican en espacios naturales que son exclusivos de los ríos, destinados a contener el aumento del caudal evitando el desbordamiento hacia la ciudad.

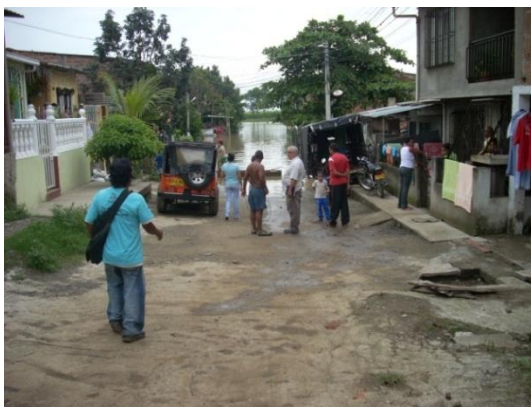
**Foto 3.**

Jarillón Floralia viviendas en el área del río Cauca (Tomada: 05 diciembre 2010)

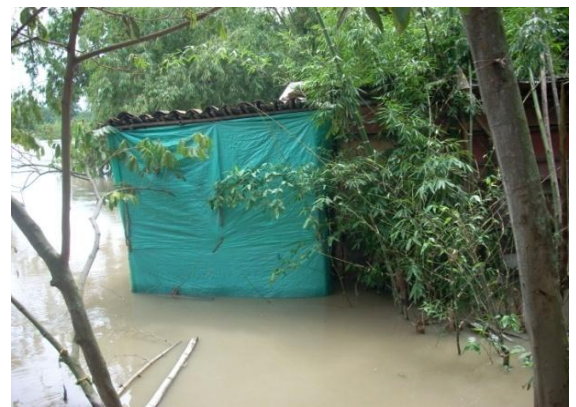
**Foto 4**

Jarillón Floralia viviendas en el área del río Cauca (Tomada: 05 diciembre 2010)

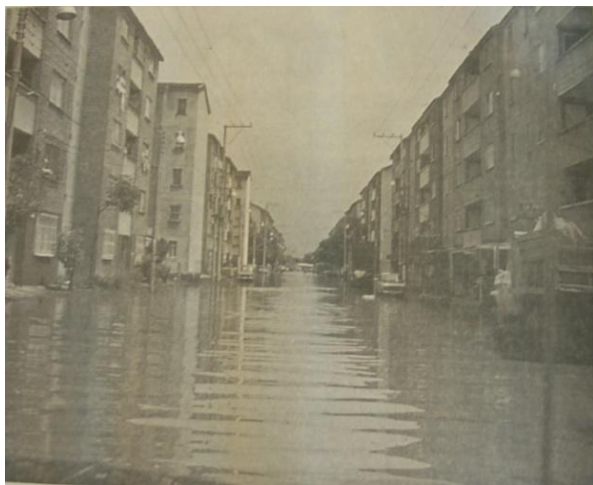
**Foto 5.**

Inundación ocurrida entre el 30 de marzo y el 01 de Abril de 1994, en el barrio Los Alcázares las aguas llegaron aproximadamente 70 cm de altura, estos se localizan 50cm por encima del nivel de la vía.

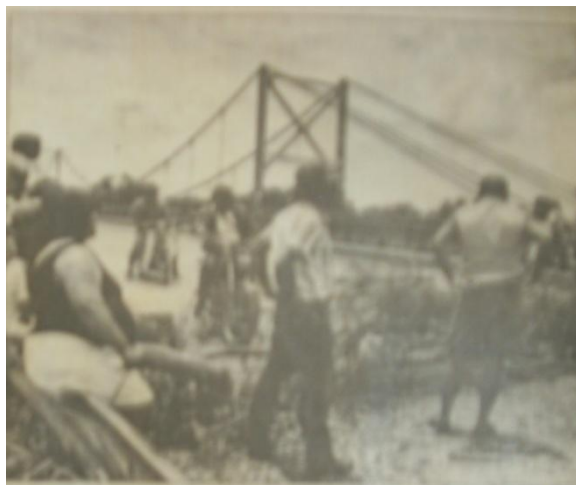
**Foto 6.**

Bloqueo Recta Cali Palmira (01 de Abril de 1994). La comunidad afectada por la inundación solicitaban la presencia del gobierno municipal exigiendo solución a su situación que ya completaban tres días con el aguasen sus viviendas.

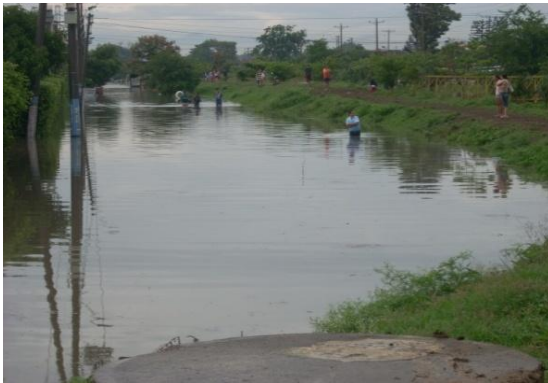
**Foto 7.**

Vía anegada durante la inundación del 04 de Mayo de 2010, en la Urbanización Calimio, la altura alcanzada fue aproximadamente de 1.10 cms.

La inundación del día 04 de mayo del año 2010, se considera importante, debido a la afectación y daños presentados, y por ende a la declaración de “Emergencia Manifiesta” declarada por el alcalde de la ciudad; a causa de las intensas lluvias, los barrios Calimio Norte, Petecuy I, II y III, y San Luis II, se vieron afectados por las inundaciones ocurridas, en esta ocasión el agua llegó hasta la mitad de las viviendas causando daños en vehículos, electrodomésticos, enseres y en la estructura de las viviendas (Ver Fotos 7, 8, 9 y 10).

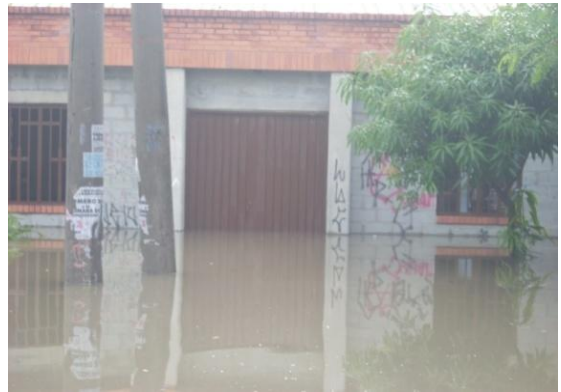
**Foto 8.**

Iglesia Jesús de Nazareth el agua alcanzó 70 cm de altura Urbanización Calimio (Tomada: 04 de Mayo-2010).

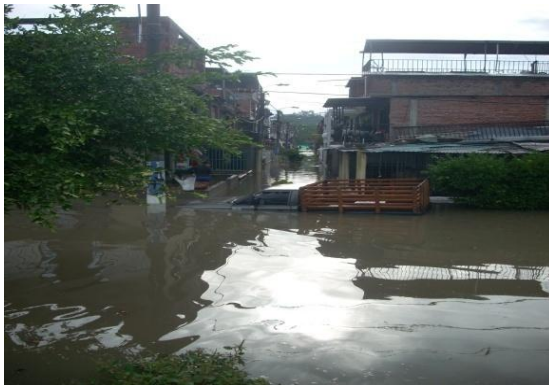
**Foto 9**

Urbanización Calimio en la inundación del día 04 de mayo de 2010, donde algunos vehículos quedaron bajo el agua.

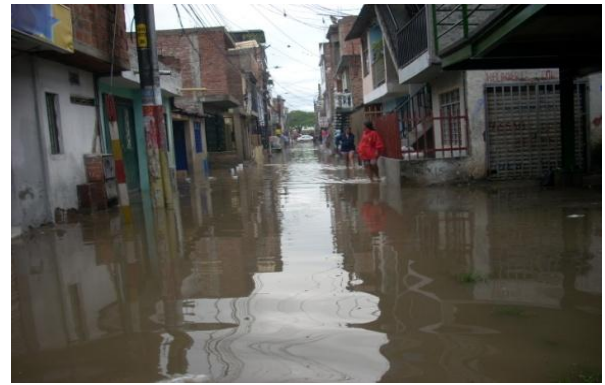
**Foto 10**

Una de las calles del barrio Petecuy II, afectada por la inundación del 04 de mayo de 2010, en este el agua alcanzo una altura de 30 cm aproximados.

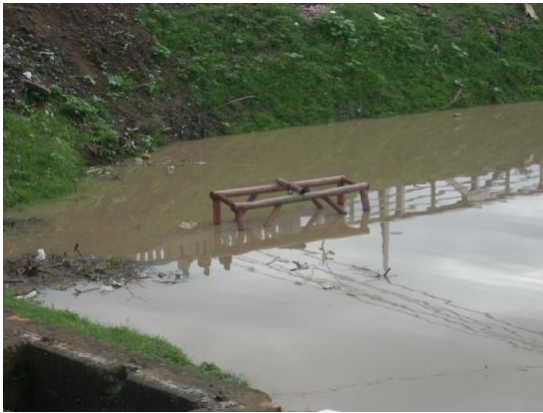
**Foto 11.**

Compuerta del canal CVC Oriental, su función es impedir el ingreso del agua del río Cauca hacia el canal, para la fecha se encontraba dañada (Tomada: 04 de Mayo-2010).

La inundación se presentó por falta de mantenimiento en las compuertas de la estación de bombeo Paso del Comercio, que no fueron cerradas en el momento en el que el río Cauca aumentó su nivel, lo que produjo que el agua ingresara por las compuertas hacia el canal Oriental, aumentando la capacidad y sobrepasando el volumen de drenaje hacia el río, esta situación se evidencio en la falla de unas de las compuertas provocando que el agua brotara por las alcantarillas y sifones de las viviendas inundando los barrios mencionados anteriormente. La solución de inmediatez que se dio fue el de poner láminas de acero a la compuerta que presentaba fallas, para mitigar el ingreso del agua al canal y a su vez a las viviendas (Ver Fotos 11, 12 y 13).

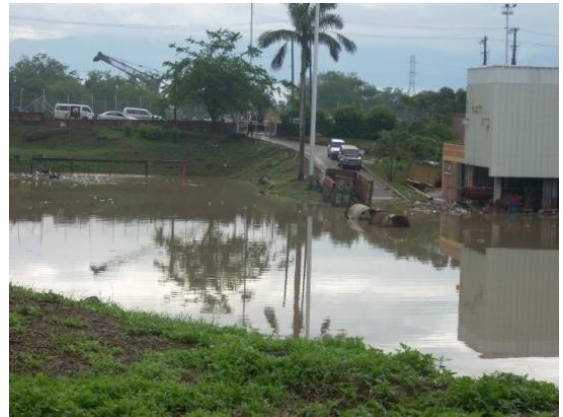
**Foto 12.**

Maquinaria para la instalación de la lámina de acero y evitar la continuación del ingreso del agua del río Cauca al canal mixto CVC Oriental (Tomada: 04 de Mayo-2010).

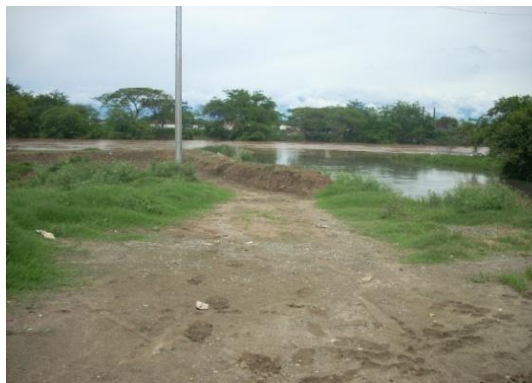
**Foto 13.**

Como “obra de mitigación” construyeron un dique para evitar que el agua del río Cauca ingresara cuando su caudal aumentara de nivel. Cuando el río Cauca tiene un nivel normal, es fracturado para evacuar el agua.

Dique, diseñado como obra de mitigación, ante una crecida del nivel del río Cauca (Tomada: 21 de Abril-2011)

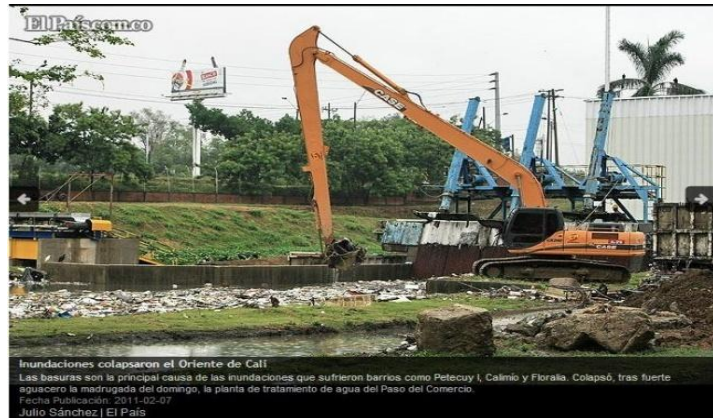
**Foto 14**

Colapso de la estación Paso del Comercio a causa de grandes cantidades de basura (Registro 07 de Febrero-2011).

El día 07 de febrero de 2011 Los Alcázares, San Luis II, Petecuy I, Ily III, Urbanización Calimio, Multifamiliares Comfamiliar Asia se vieron afectados por una inundación originado por el taponamiento de la estación de bombeo Paso del Comercio debido al arrastre de las basuras por el canal Oriental y su ingreso a la estación provocando taponamiento en las compuertas y chapoletas(Ver Foto 14).

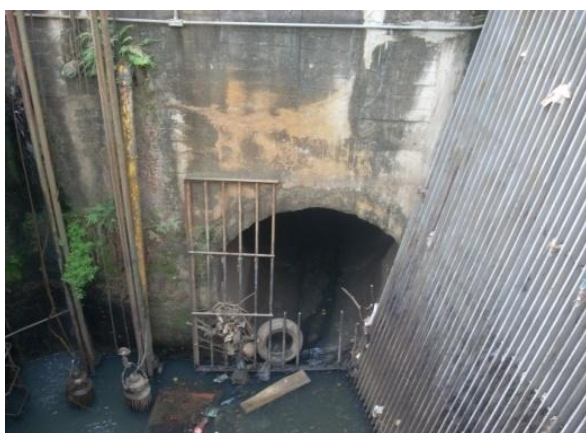
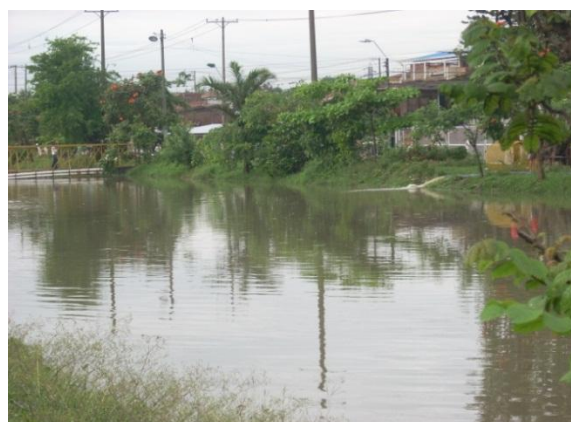
A esta tubería llegan las aguas del Canal Canal Oriental en su paso por el barrio Calimio Guaduales para ser bombeadas, esta se ve un Norte, con un alto nivel de agua después de poco taponada por basuras, que impiden el intensos aguaceros (Tomada: 04 de Mayo-2010). ingreso del agua a la planta de bombeo Guaduales (Tomada: 17 de Mayo de 2011).

El Mapa 12 generado con la información suministrada por la comunidad, muestra las áreas que se inundan localizándose en proximidades al Jarillón del río Cali y el Canal Guaduales. En él se identifica en la zona norte de la Comuna el barrio Guaduales, que es afectado completamente por las inundaciones, un pequeño sector del barrio Lares de Comfenalco y el Conjunto Residencial Lares de Comfenalco, que son afectadas las plantas bajas de los bloques de apartamentos. Las inundaciones que se presentan son por el desbordamiento del canal que lo atraviesa, esto responde a problema operativos de la Estación de Bombeo para evacuar sus aguas, puesto que esta depende de la atención oportuna del funcionario que se encuentre en turno en el momento de presentarse la emergencia; además con el agravante de que los cortes eléctricos son frecuentes cuando se presenta la emergencia (Lluvias intensas ) y la planta de bombeo no puede entrar en funcionamiento para abrir las compuertas y evacuar las aguas. Otra de las causas generadoras de inundaciones es el taponamiento del canal con basuras (Ver Fotos 15 y 16).

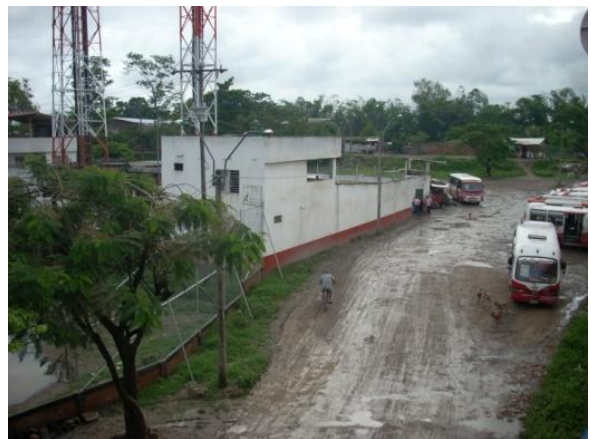
**Foto 18**

Barrio Comfenalco, ubicado al norte de la Comuna limitando en la parte sur con la recta Cali Palmira, este presenta encharcamientos en los que, el agua no sobrepasa los andenes, el agua llegó a una altura aproximada de 30 cm, en algunas calles del barrio. Tomada: 04 de Mayo- 2010.

Lo paradójico en este sector es que se localiza por debajo del nivel medio del río Cauca y no se han presentado inundaciones como las que ocurren en Calimio Norte que se encuentra asentado en el basín del río Cauca. Esta situación confirma que las inundaciones no son ocasionadas por el río Cauca, sino por los agentes generadores de la amenaza, como es el caso del desbordamiento de los canales y colectores que afectan un gran número de barrios de la Comuna (Ver Fotos 18 y 19).

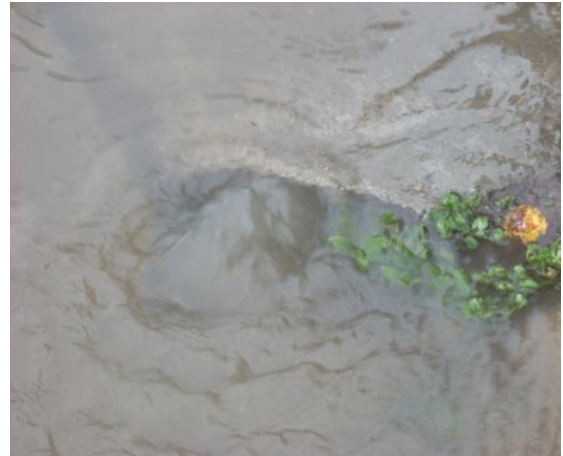
**Foto 20.**

Se evidencia como se mezcla el agua del río con las aguas negras que provienen del canal mixto CVC Oriental, generando un colapso del sistema de alcantarillado causando inundación en la Comuna (Tomada: 04 de Mayo-2010).

Cuando hay inundaciones en el sector, es porque se han presentado intensas lluvias en la ciudad; el canal aumenta su caudal colapsando el sistema de bombeo de la Estación Paso del Comercio, que al llegar a su máxima capacidad de expulsión comienza a colapsar las redes de alcantarillado y el agua brota por los sumideros, alcantarillas afectando principalmente los barrios que son atravesado por él (Ver Fotos 20 y 21).

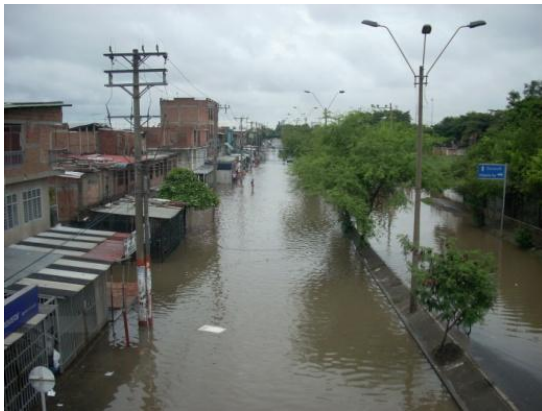
**Foto 21**

Avenida Ciudad de Cali, a su paso por el barrio San Luis II (Tomada: 04 de Mayo-2010).

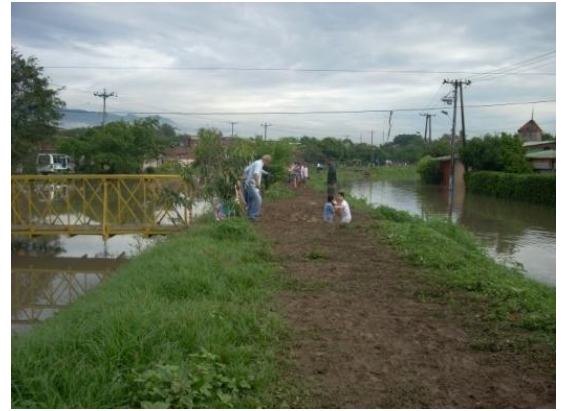
**Foto 22**

Canal CVC Oriental a la izquierda y vía de Calimio Norte a la derecha (Tomada: 04 de Mayo- 2010).

La mayoría de los barrios se localizan en la margen derecha, del canal Oriental hasta el Jarillón. En esta zona se encuentran los barrios Calimio Norte, Petecuy I, II y III y en el lado izquierdo los barrios San Luis II, un sector de Los Alcázares, al igual que sectores de los barrios San Luis I, Jorge Eliecer Gaitán y la Rivera I, en cercanía al Canal Oriental, lo que indica que la proximidad al canal Oriental aumenta la vulnerabilidad de padecer una inundación (Ver Fotos 22, 23, 24, 25 y 26)

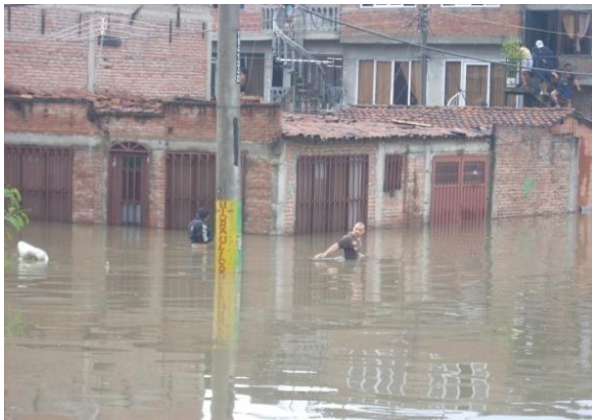
**Foto 23**

Urbanización Caslimia Norte en la inundación el 04 de mayo de 2010, alcanzo una altura aproximada de 1 metro.

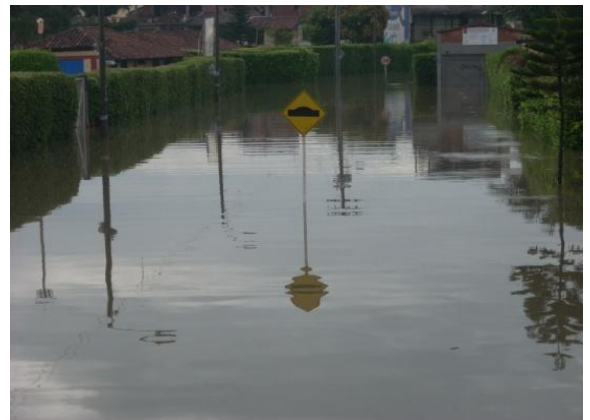
**Foto 24**

Calle del barrio Calimio Norte, al margen izquierdo del canal CVC Oriental, aproximadamente el agua alcanzó una altura máxima de 1.40 cms en esta área (Tomada: 04 de Mayo-2010).

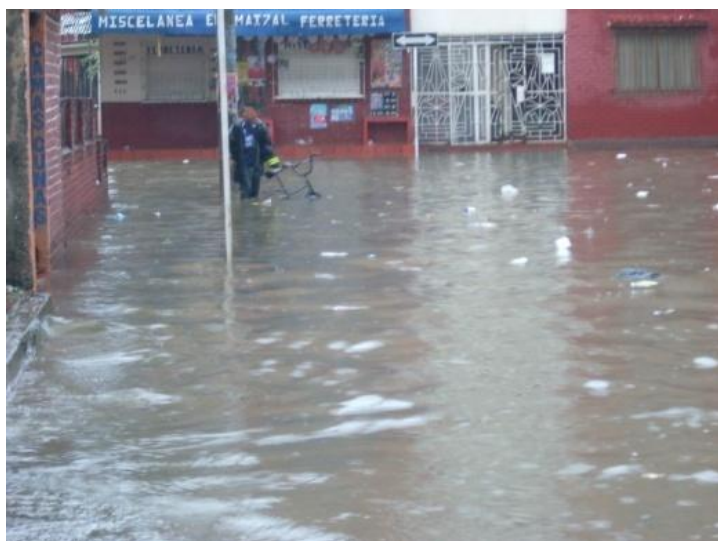
**Foto 25**

Calle del barrio Los Alcázares, cubierta por una lámina de agua, clasificada como un encharcamiento, con un nivel de 50 cm. Estas aguas no ingresaron a las viviendas (Tomada: 04 de Mayo-2010).

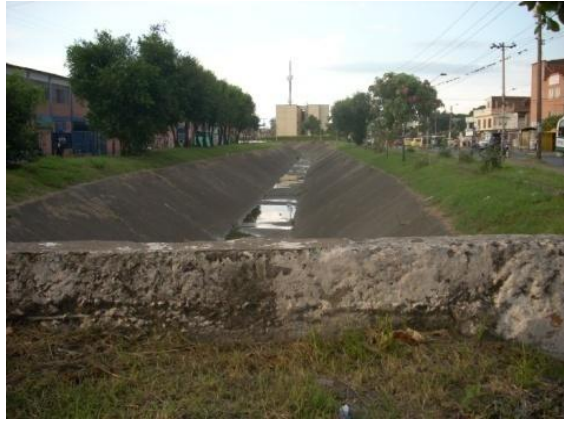
**Foto 26.**

Se observa el canal de aguas lluvias, ubicado en el barrio Guaduales, con un mínimo nivel de agua estacada, como resultado de las carentes lluvias durante esos días, este canal drena en la estación de bombeo Guaduales (Tomada: 01 de Junio-2011).

La construcción del Jarillón imposibilitó el drenaje de las aguas por gravedad, haciendo necesario la implementación del sistema de bombeo; es decir, un drenaje artificial, es así como se complementó con la construcción de las tres estaciones de bombeo, dos canales y tres colectores con el fin de direccionar las aguas lluvias y drenarlas a los ríos Cauca y Cali. El primero, el Canal Oriental, tiene gran capacidad de transporte de agua residual, recorre la ciudad de sur a norte y como se ha mencionado anteriormente, recolecta las aguas residuales del oriente de la ciudad desde la carrera 50 hasta la estación de bombeo Paso del Comercio en la carrera 1ª, para posteriormente verterlas al río Cauca. El segundo canal se ubica al norte de la Comuna, viene desde el sector del terminal por tubería y en el barrio Guaduales se convierte en canal (Ver Foto 28), drenando las aguas hacia el río Cali por la Estación de Bombeo Guaduales.
