**CIMENTACIONES ESPECIALES PARA CONSTRUCCIÓN DE UN SÓTANO EN  
EDIFICIO HISTÓRICO**

Estudio de caso

Antiguo Colegio de La Sagrada Familia en Cali (Colombia)

Magister en Ingeniería con énfasis en Ingeniería Civil

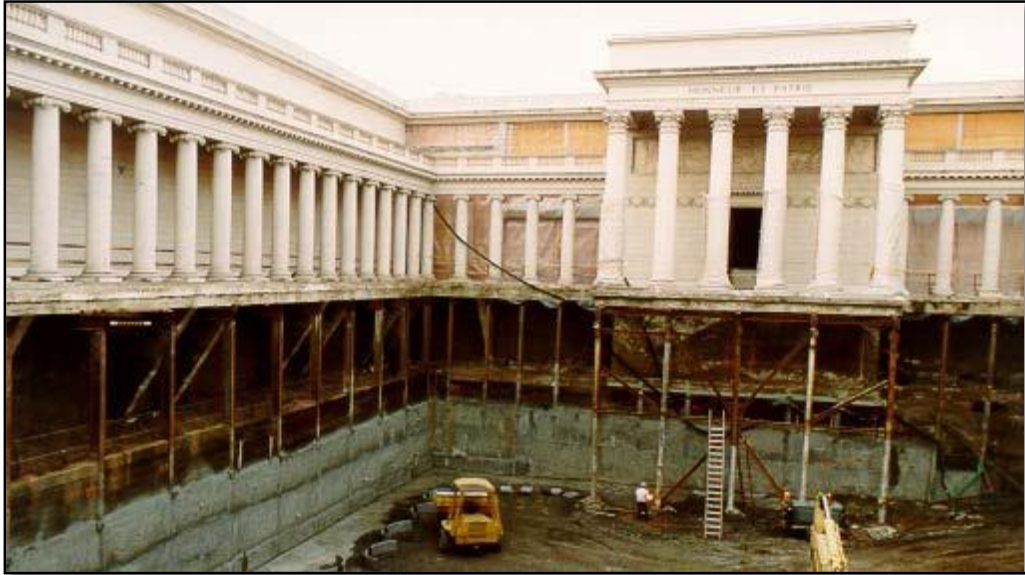
*Figura 11.* Submuración en el Museo Legión de honor, San Francisco, California.

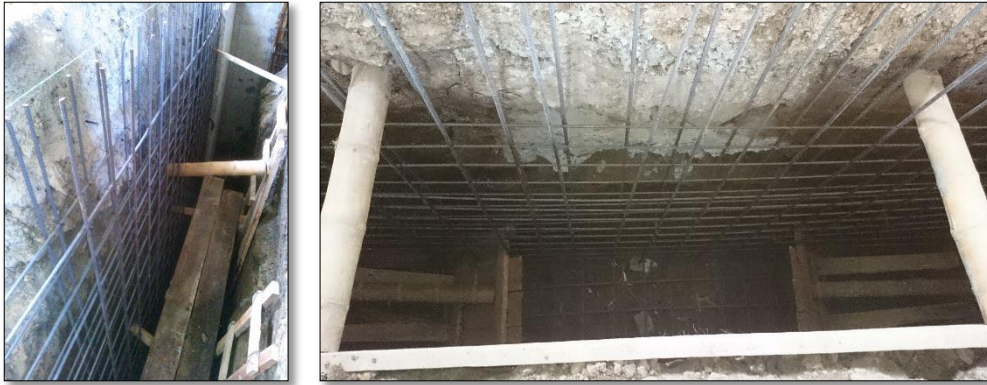
Imagen 4. Refuerzo para muro de contención

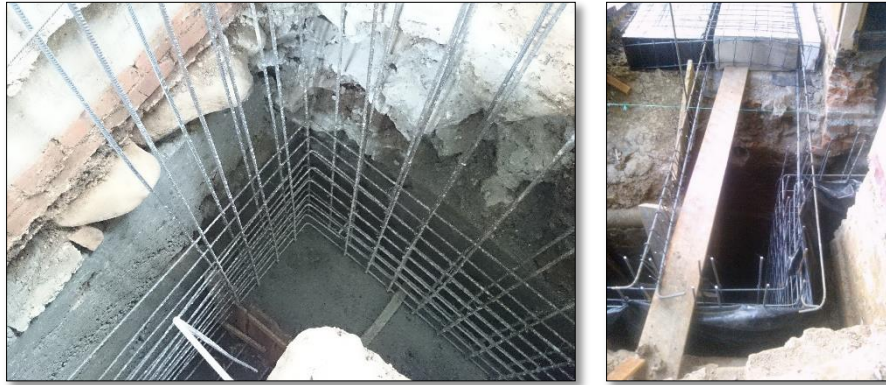
Imagen 6. Muro de contención esquina ejes 7-C y 1-B.

Durante la excavación del muro de contención en la intersección entre los ejes 7 y C, se presentó desprendimiento del material que conformaba la cimentación existente. Este espacio fue llenado con concreto.

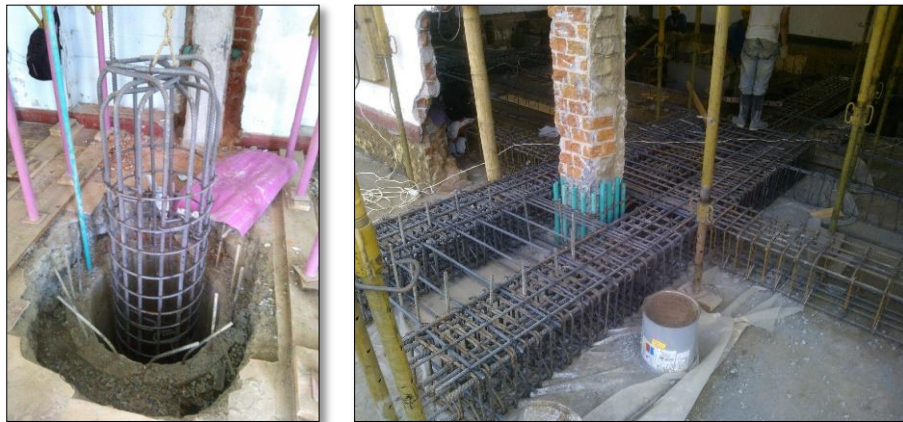
Imagen 7. Refuerzo para caisson y cabezal superior.
