**Influencia De La Lluvia y Los Procesos Erosivos En Los Movimientos En Masa En El  
Cerro De Las Tres Cruces y En El Cerro De La Bandera En El Municipio De  
Santiago de Cali**

Universidad del Valle  
Facultad de Ingeniería  
Escuela de Ingeniería Civil y Geomática  
Programa Académico de Ingeniería Civil  
Santiago de Cali, Sede Melendez  
Octubre 2024

Trabajo de Grado presentado para optar al título en Ingeniería Civil

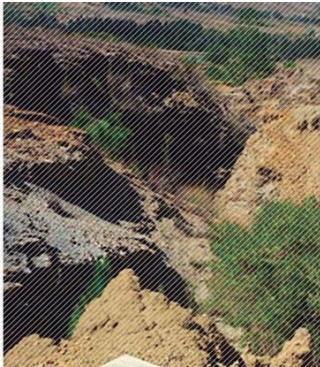
| Clase de Erosión Hídrica | |
|---|---|
| <b>Cárcavas</b> | <p>El agua que arrastra y corta el suelo a lo largo de una línea de flujo causa erosión en cárcavas. En los surcos del arado, en los senderos creados por los animales, en las grietas causadas por las llantas de los vehículos, entre las hileras de plantas de cultivo, y por debajo de rupturas de terrazas creadas por el ser humano, se forman cárcavas.</p> <p><b>Figura 2</b> Erosión en cárcavas profundas. Villa de Leyva-Boyacá. Sistema de cárcavas en laderas quebradas. Sora-Boyacá.</p> |

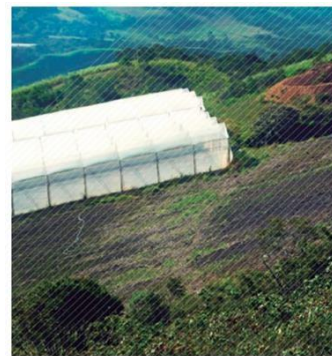
Un surco es un canal o depresión lineal en el suelo que expulsa agua después de las precipitaciones. En su mayor parte, las series de líneas paralelas componen los surcos que se alinean de forma perpendicular a la pendiente.

**Figura 3** Erosión en surcos moderada, con pérdida del horizonte superficial. Gachantivá -Boyacá.

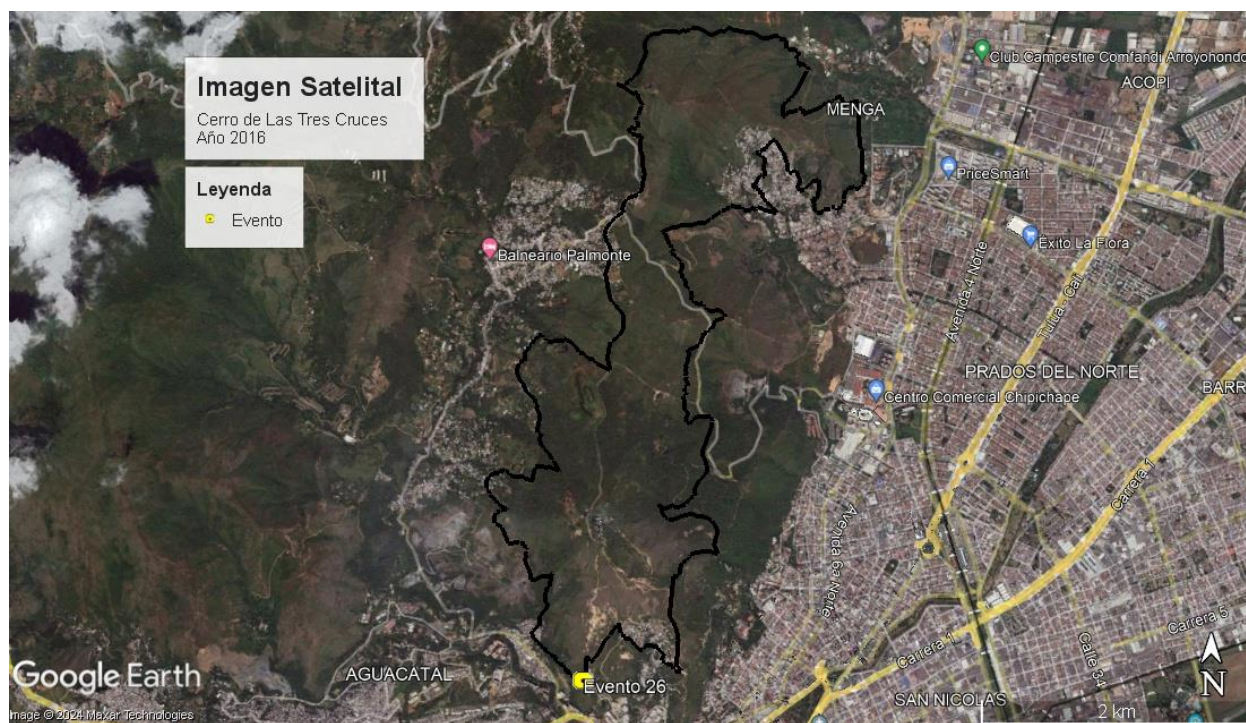
En resumen, el evento 26 ilustra cómo la combinación de la urbanización, las condiciones naturales del terreno y las precipitaciones puede predisponer a la zona a sufrir movimientos en masa significativos.

**Figura 29.** Imagen satelital del CTC, año 2016, Google Earth Pro.
