**PROPUESTA DEL PLAN ESCOLAR PARA LA GESTIÓN DEL RIESGO DE LA  
ESCUELA DE MÚSICA REY DE LOS VIENTOS  
EN EL MUNICIPIO DE YOTOCO, VALLE DEL CAUCA**

**UNIVERSIDAD DEL VALLE  
FACULTAD DE INGENIERÍA  
ESCUELA DE INGENIERÍA CIVIL Y GEOMÁTICA  
PROGRAMA ACADÉMICO DE INGENIERIA CIVIL  
CALI, VALLE DEL CAUCA**

Trabajo de grado presentado como requisito para optar al título de Ingeniero Civil

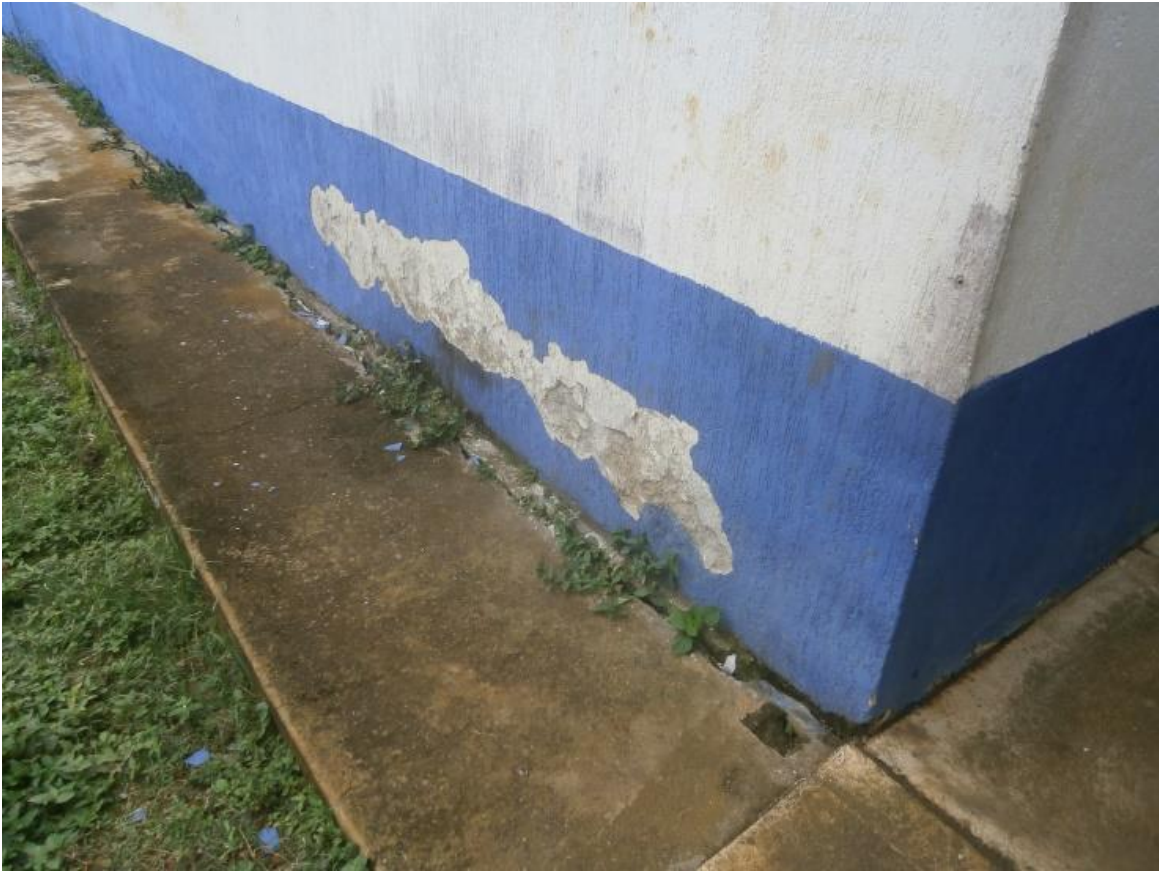
### Figura 3

*Foto de humedad en la pared*

Humedad en pared

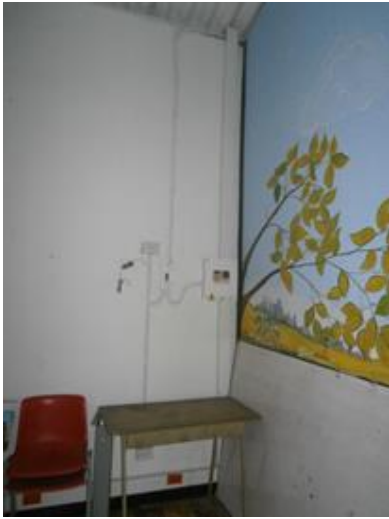
## Plancha 4

| <i>Vista general escuela Nuestra Señora del Carmen</i> | <i>Acometida eléctrica a la vista en salón de clases</i> |

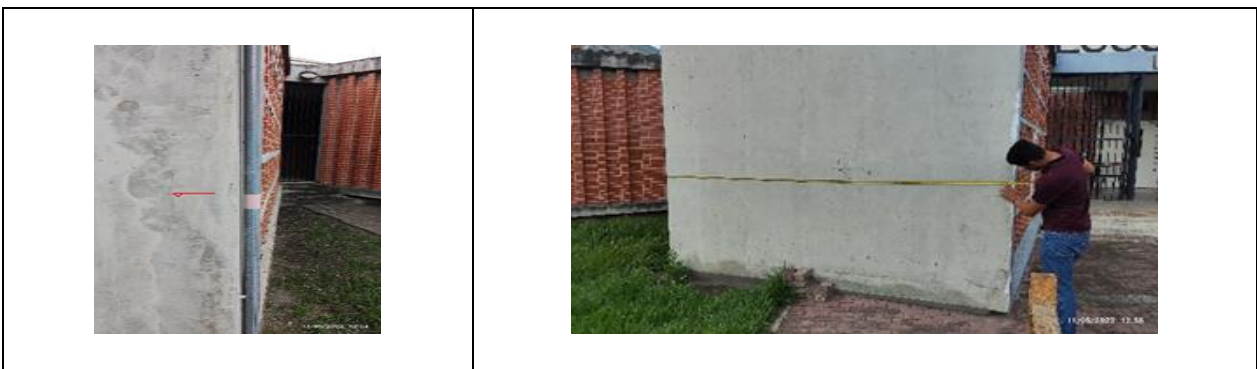
## Plancha 8

Ya marcado el nivel en la cara interna de la pantalla del módulo se decide marcar el nivel en la cara externa de la pantalla respecto a la pared del pasillo del módulo para tener una nueva referencia (plancha 8).

### *Marcación del nivel de la cara exterior de la pantalla del módulo*

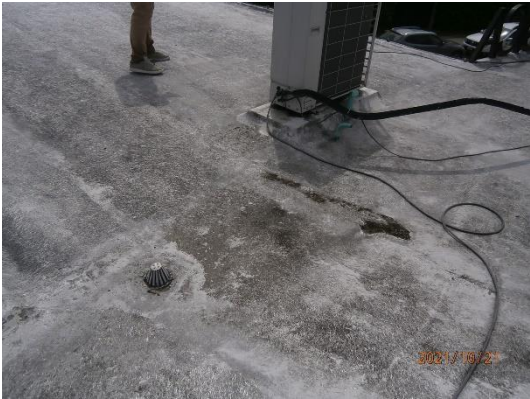
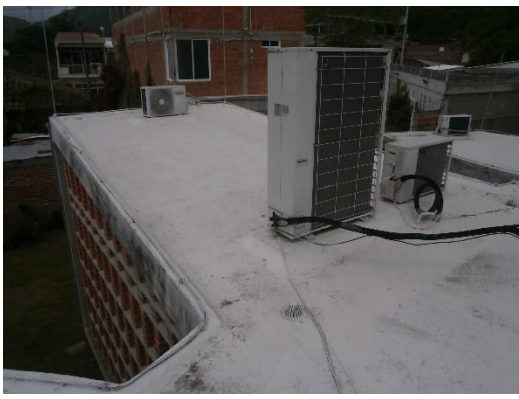
### *Intervención cubierta*

| <p><i>Vista antes estado cubierta</i></p> | <p><i>Visita posterior cubierta reparada</i></p> |

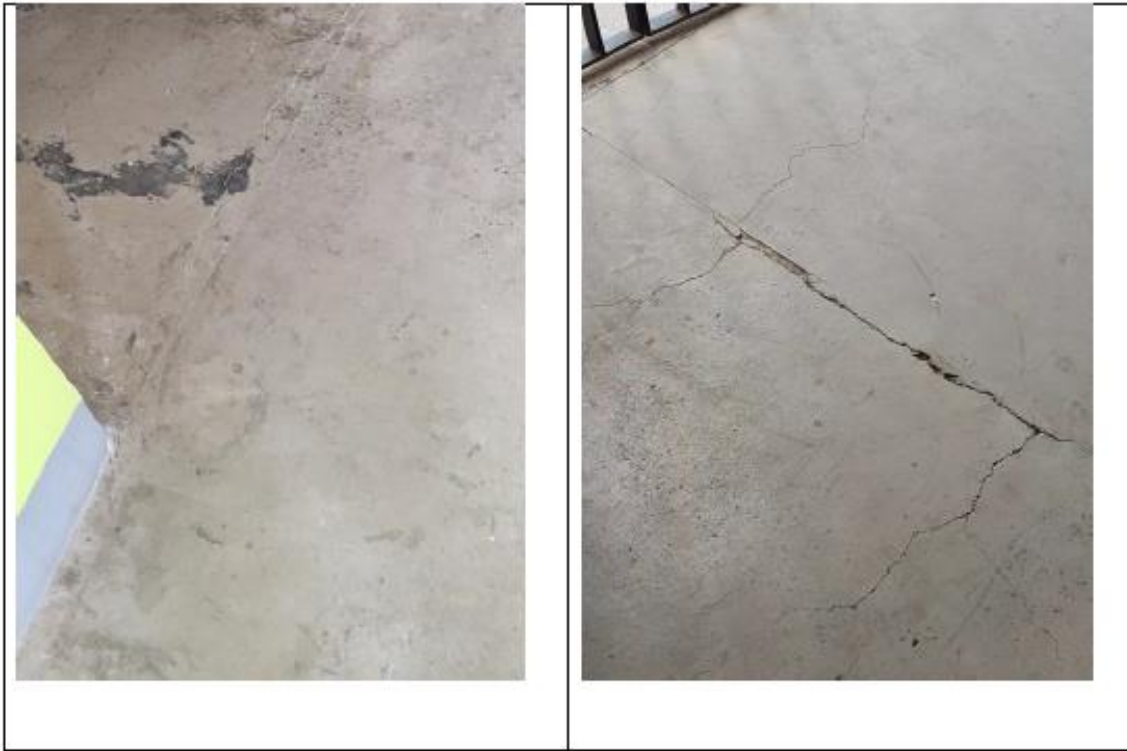
### PISOS

| <b>Elemento</b> | <b>Diagnóstico</b> |
|---|---|
| Pisos | El piso esmaltado ubicado en el pasillo principal que rodea el auditorio presenta grietas, aunque se evidencian algunas dilataciones estas son insuficientes, por tanto, no cumplen con la función de mitigar la expansión del concreto, otro factor que ayuda al deterioro del piso es el alto tráfico de personas debido a que es el lugar donde transita el mayor flujo de personas, lo cual con el paso del tiempo está agudizando el problema. |

\*El piso esmaltado no cuenta con las dilataciones adecuadas, por tanto, se presentan grietas en este.

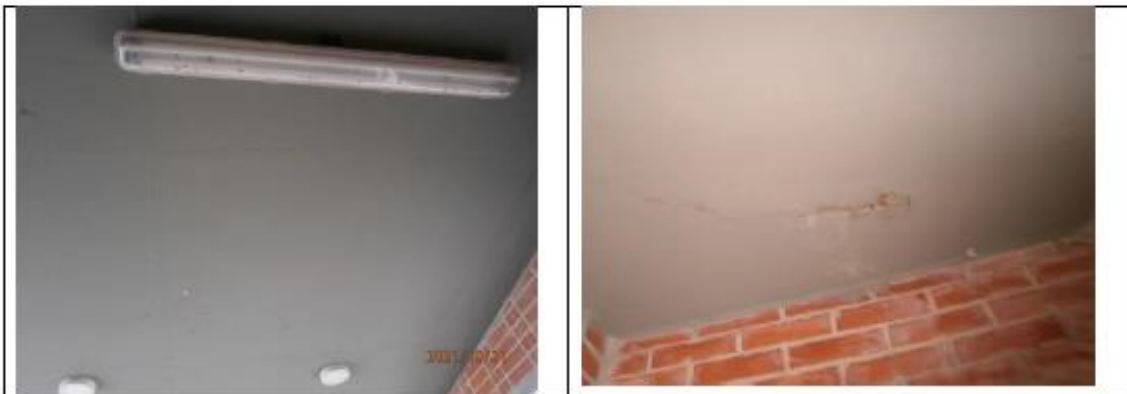
### GRIETAS Y FISURAS EN LOSA

Se presentan fisuras en losa lo cual se evidencia en algunos lugares humedad por tanto presencia de agua que está en contacto con el acero de refuerzo.

| <b>Estructura</b> | <b>Actividades de mejora</b> |
|---|---|
| Grietas y fisuras en losa | <p>Se deben realizar las respectivas reparaciones.</p> <p>Se debe abujardar la fisura con un cincel de punta fina para aumentar sus dimensiones en ancho y profundidad y permitir el ingreso del sellante.</p> <p>Luego se procede a saturar de agua la fisura, humedeciéndola, y permitir que el sellante tenga una zona de mejor adherencia.</p> <p>Cuando la fisura es de 1 mm o menos de ancho, se debe tapar con un estuco flexible, recomendado para fisuras leves.</p> <p>Cuando la fisura es mayor a 1 mm de ancho, se debe tapar con reparadores estructurales flexibles de mayor penetración, los cuales son los recomendados para fisuras más críticas.</p> <p>Luego se procede a instalar una cinta malla (o textil que cumpla su función), la cual se pega a la pared o muro que presenta la fisura tratando de cubrir 5</p> |

| ESTRUCTURA | ACTIVIDADES DE MEJORA |
|---|---|
| <b>GRIETAS Y FISURAS EN LOSA</b> | Se deben realizar las respectivas reparaciones. |

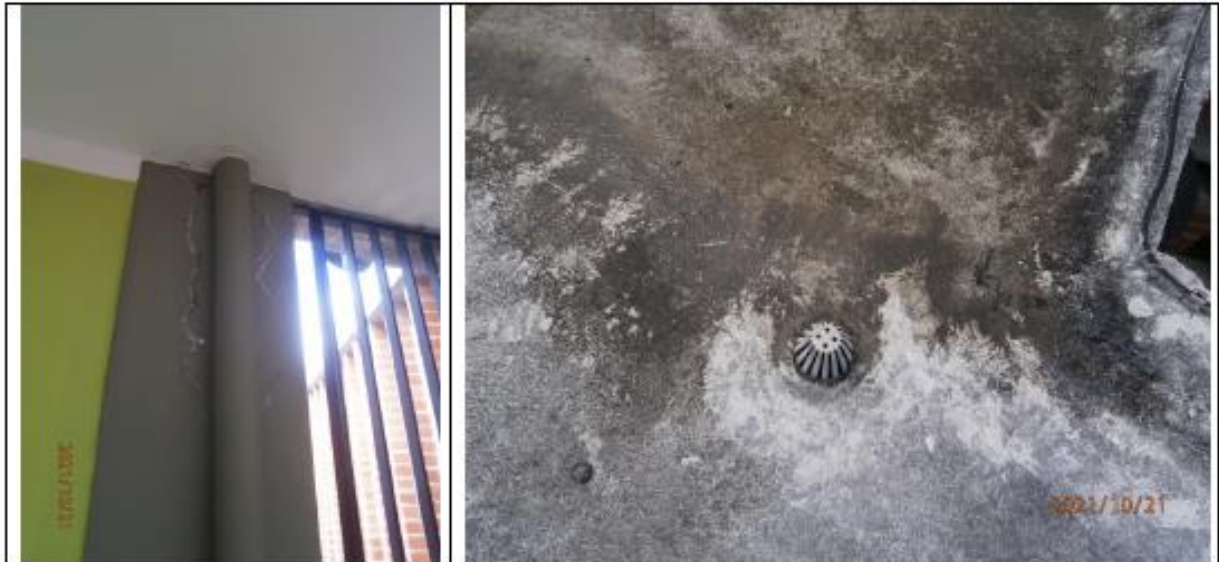
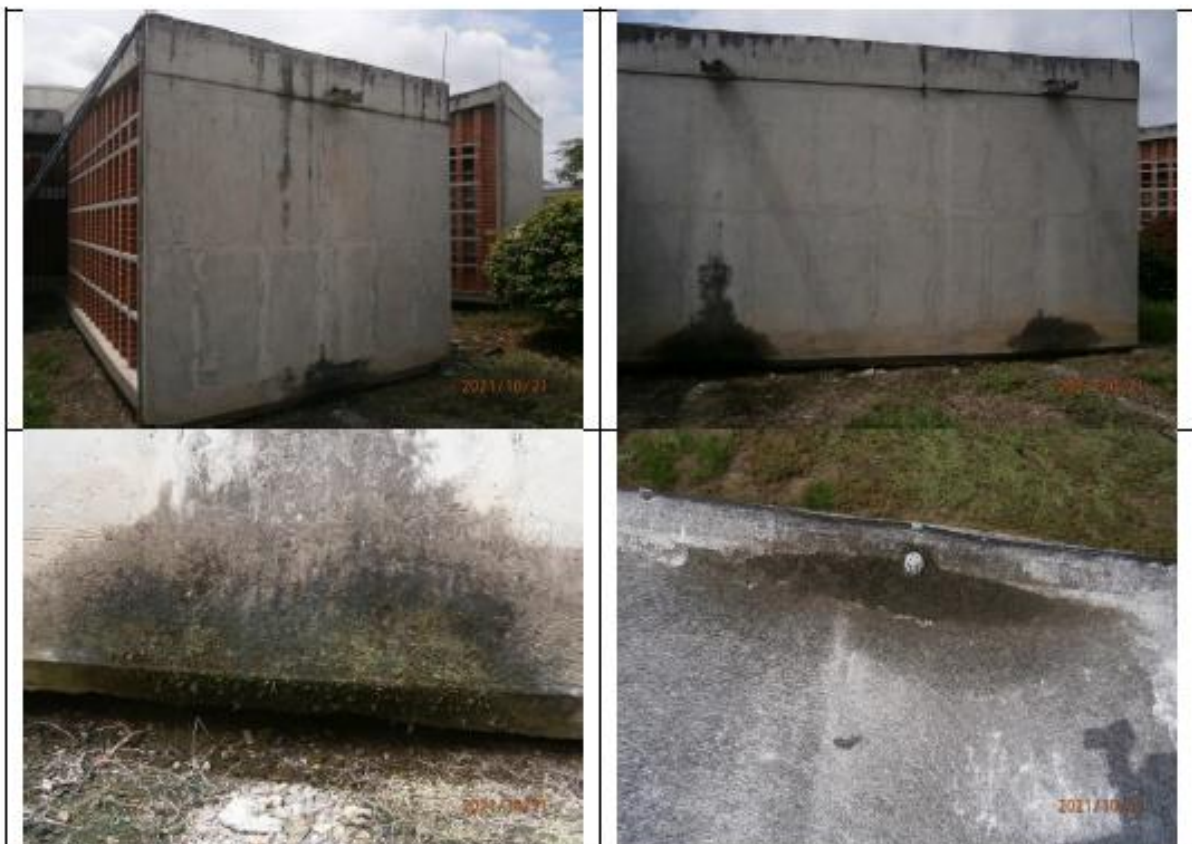
## BAJANTES Y GARGOLAS

Los bajantes ubicados en pasillo presentan humedad en losa y columnas por estancamiento en losas y pérdida de la impermeabilización.

| <b>Estructura</b> | <b>Actividades de mejora</b> |
|---|---|
| Bajantes y gárgolas | <p>- Las rejillas de entrada como en la salida están generando humedad lo cual ocasiona deterioro en el concreto, se deben realizar las reparaciones correspondientes, como el correcto emboquillado de la tubería aplicación de sellante silicona.</p> <p>-Gárgolas exteriores se deben realizar andenes en concreto perimetrales</p> <p>-bajantes o cadenas conectados a cajas que conecten con el sistema de aguas lluvia (no son tan estéticos), para mitigar el daño producido por la humedad constante.</p> |

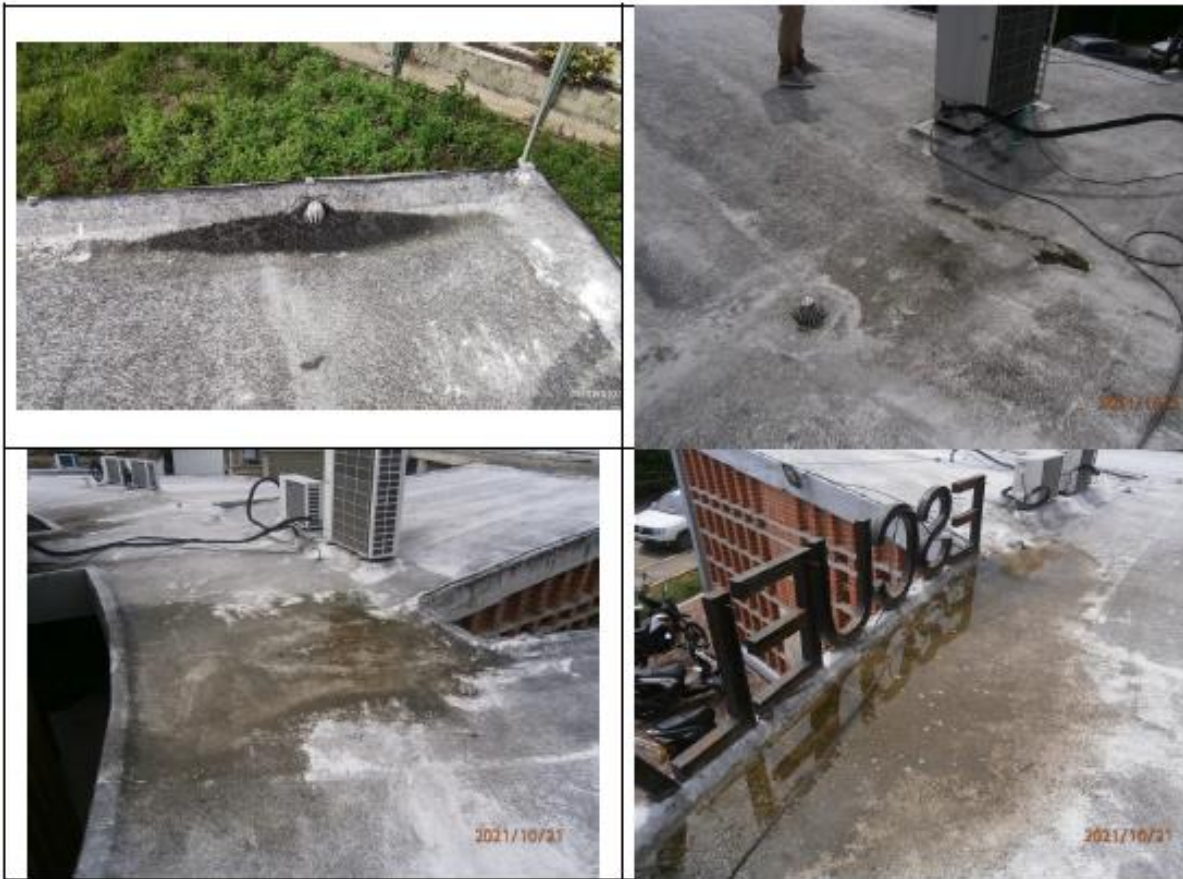
## LOSA Y CUBIERTA

Se presentan pérdidas de material impermeable (fibra de vidrio), se presenta empozamiento de agua en losas y rejillas.

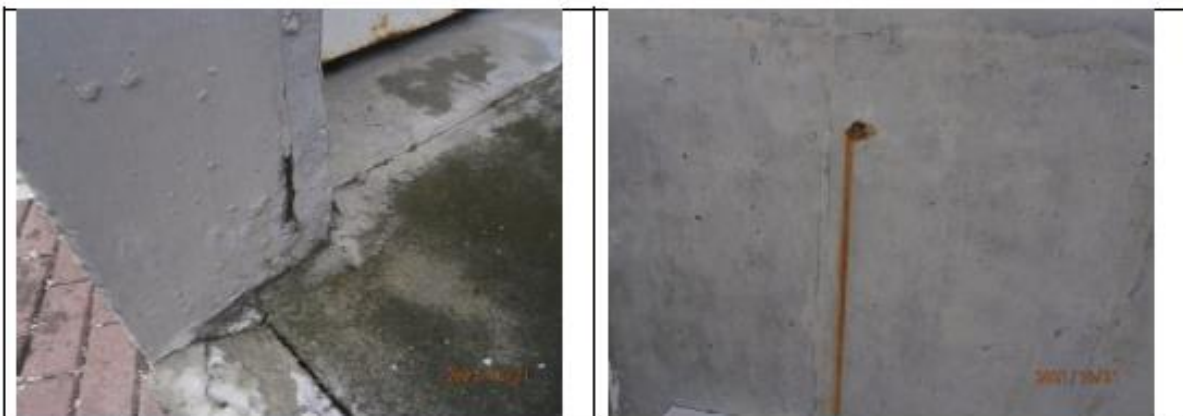
## PANTALLAS Y MURO ESTRUCTURALES

| <b>Elemento</b> | <b>Diagnóstico</b> |
|---|---|
| Pantallas y muro | Se presentan exposición de acero de refuerzo en uno de los muros pantallas y se evidencia corrosión debido a la falta de recubrimiento en algunas partes de las columnas y pantallas, lo cual a futuro debilita la respuesta estructural.*Se logró evidenciar muros en mampostería estructural a la vista los cuales no fueron lavados de manera adecuada ni se aplicó hidrófugo para protección el cual permite mayor durabilidad del ladrillo en el tiempo. |

Se presentan exposición de acero de refuerzo en muros pantallas y se evidencia oxidación.

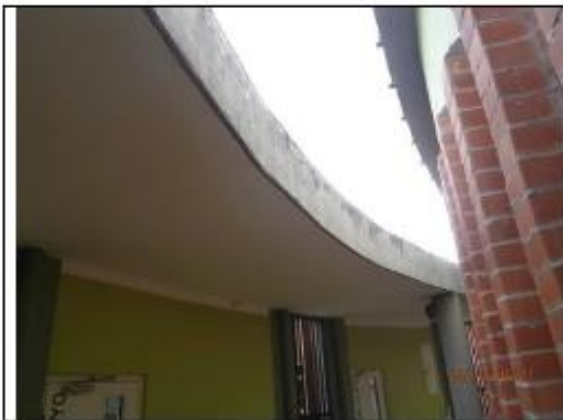
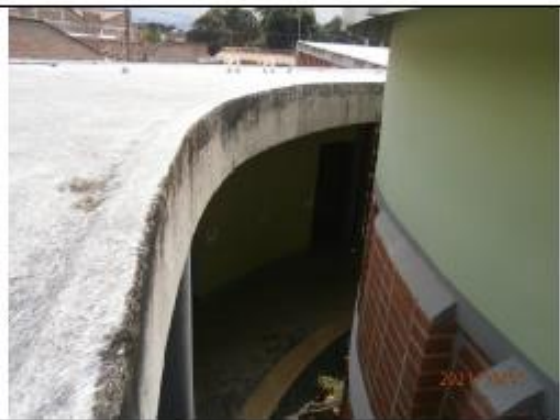
## GOTERO EN LOSA

Falta gotero lo cual ocasiona deterioro en el muro y pintura.

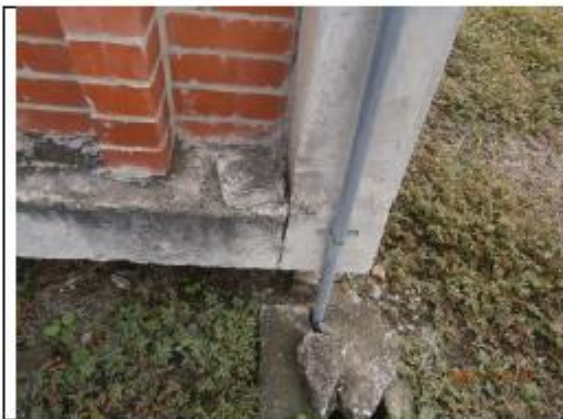
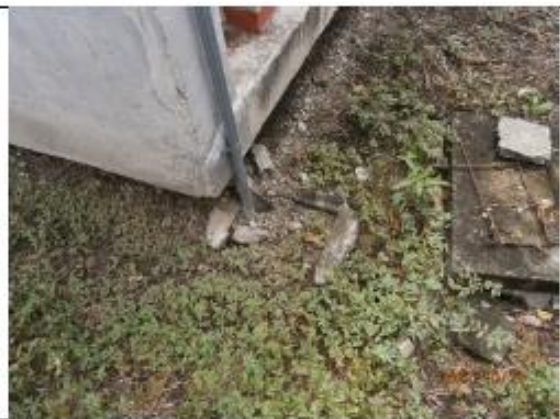
Las tapas de las cajas donde se encuentran los polos a tierra del apantallamiento se encuentran partidas .  
**CUBIERTA AUDITORIO**

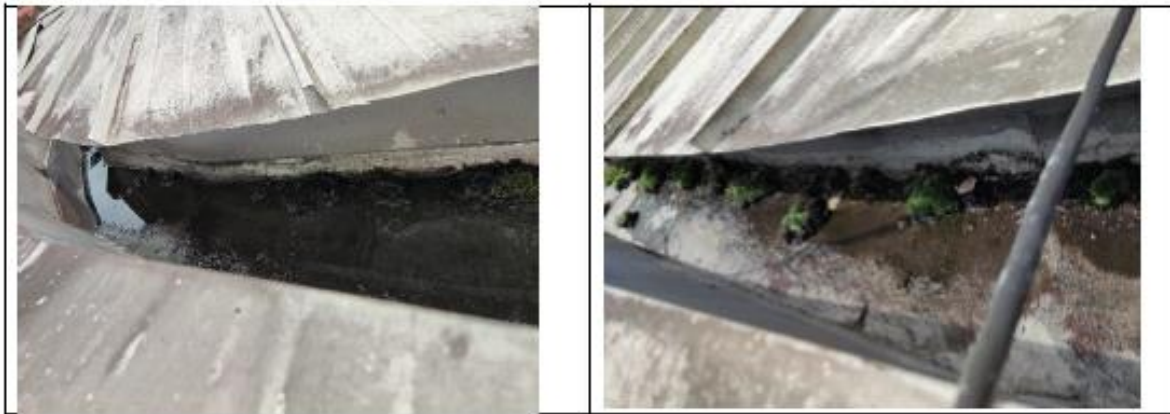
| <b>Elemento</b> | <b>Diagnóstico</b> |
|---|---|
| Cubierta auditorio | Los canales de la cubierta presentan gran cantidad de tierra la cual se ha acumulado por falta de mantenimientos periódicos en la cual está creciendo material vegetal, este mantenimiento periódico se debe llevar a cabo ya que en temporadas de fuertes lluvias pueden llegar a colmatarse los canales y generar inundación al interior de la escuela y daños en el mobiliario y aparatos electrónicos. |

La cubierta presenta colmatación en el canal de aguas lluvias obstruyendo el drenaje del agua.

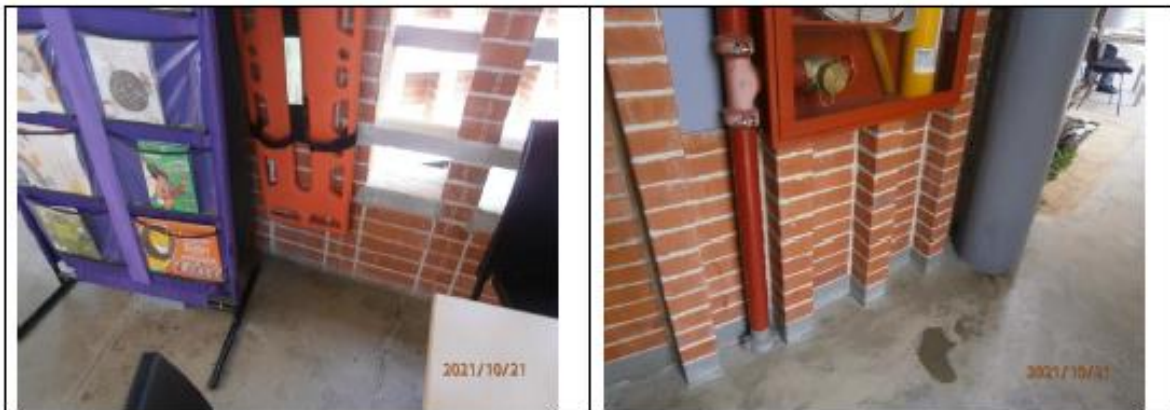
### **DEMARCACIÓN**

Falta demarcar camilla y manguera contra incendios.

| ESTRUCTURA | ACTIVIDADES DE MEJORA |
|---|---|
| <b>DEMARCACIÓN</b> | -Se debe revisar la señalización y demarcación, ya que la señalización del sistema de apantallamiento ya presenta deterioro por la exposición al Sol. |

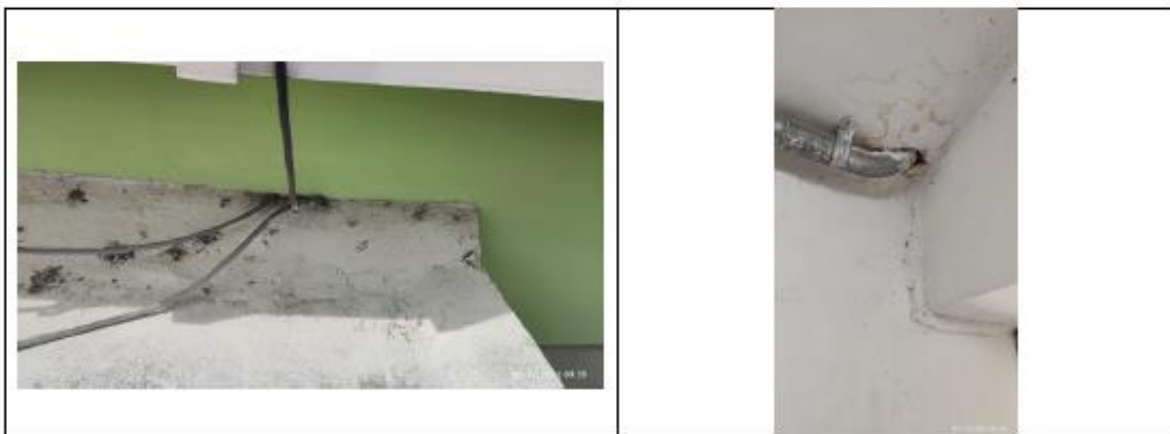
### **ACOMETIDA CAJA ELECTRICA AIRES ACONDICIONADOS AUDITORIO**

Cuando se presentan fuertes lluvias, las gotas de agua bajan por la tubería en caja eléctrica generando humedad.
