**DIAGNÓSTICO DEL DIQUE SOBRE LA MARGEN IZQUIERDA DEL RÍO  
CAUCA EN EL SECTOR LA PLAYA RENACIENTE EN SANTIAGO DE CALI**

**UNIVERSIDAD DEL VALLE  
FACULTAD DE INGENIERÍAS  
ESCUELA DE INGENIERÍA CIVIL Y GEOMÁTICA  
SANTIAGO DE CALI  
AGOSTO DE 2012**

Trabajo de grado para optar el título de:

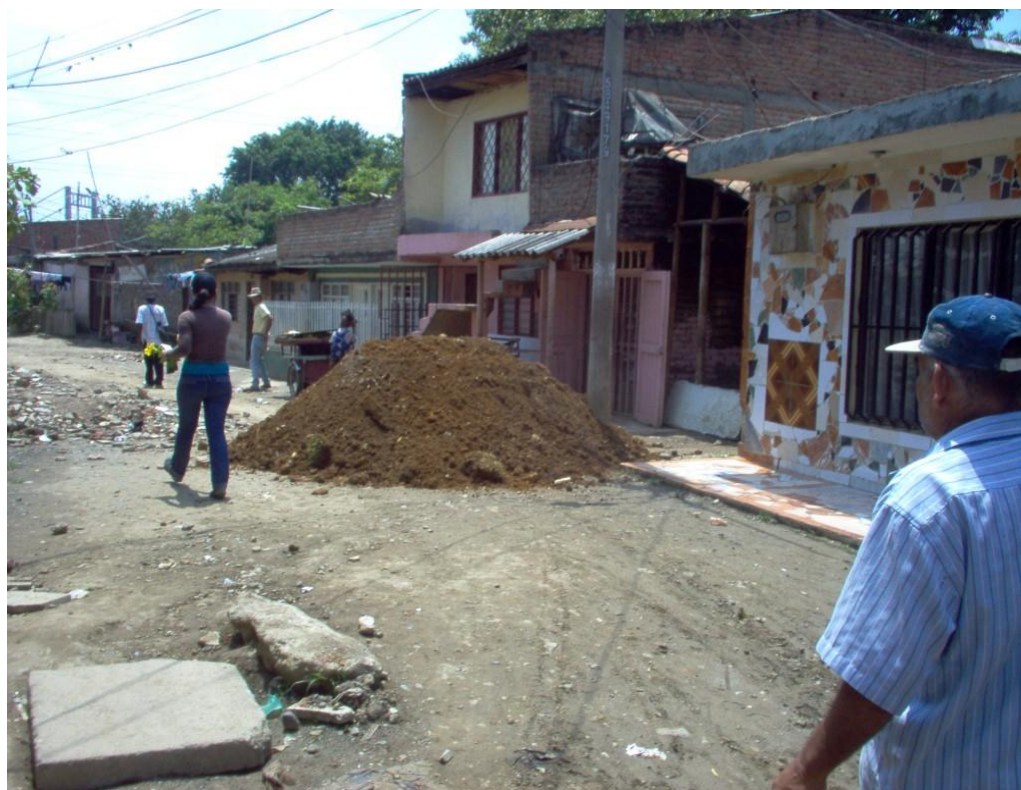
**Figura 25:** Viviendas construidas en la berma

2. Se recomienda realizar actividades de mantenimiento para recuperar la sección original del dique y mitigar los efectos que en algunos tramos de su longitud, han causado el tiempo, las hormigas e incluso los habitantes aledaños a éste.

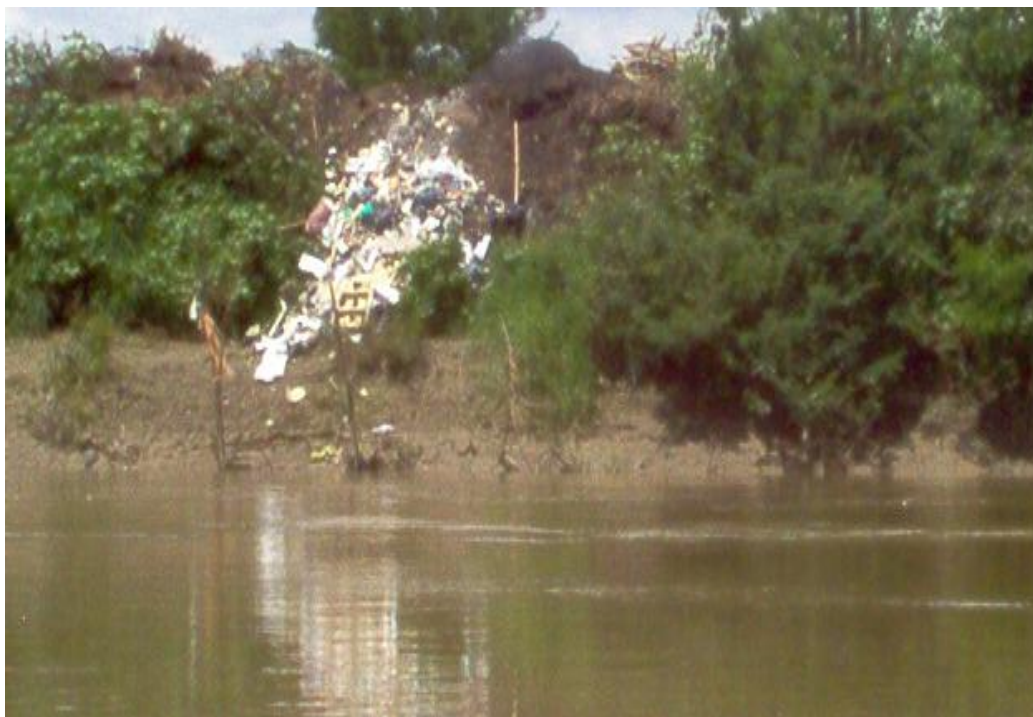
**Figura 27:** Desechos en la berma

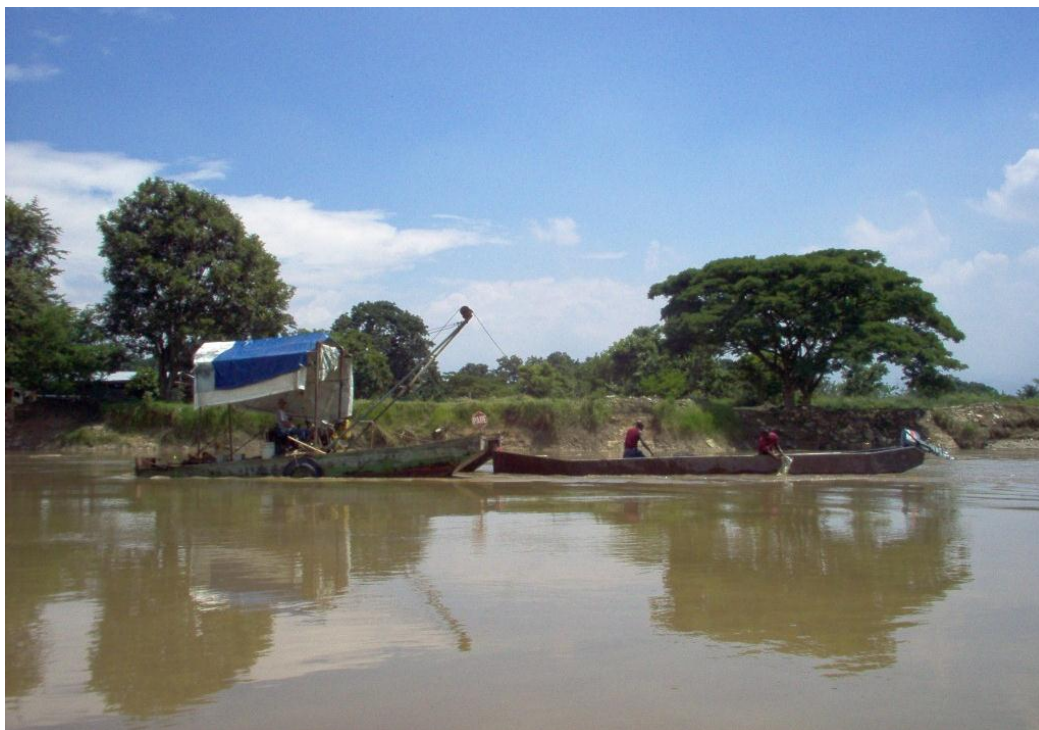
**Figura 28:** Extracción de arena del río Cauca
