**DIAGNÓSTICO DE VULNERABILIDAD SÍSMICA DE EDIFICACIONES DE  
UNO (1) Y DOS (2) PISOS CONSTRUÍDAS EN MAMPOSTERÍA CONFINADA  
– CASO DE ESTUDIO MUNICIPIO DE FLORIDA – VALLE DEL CAUCA.**

**UNIVERSIDAD DEL VALLE  
FACULTAD DE INGENIERÍA  
ESCUELA DE INGENIERÍA CIVIL Y GEOMÁTICA  
PROGRAMA ACADÉMICO DE INGENIERÍA CIVIL  
SANTIAGO DE CALI  
FEBRERO DE 2024**

**TRABAJO DE GRADO**

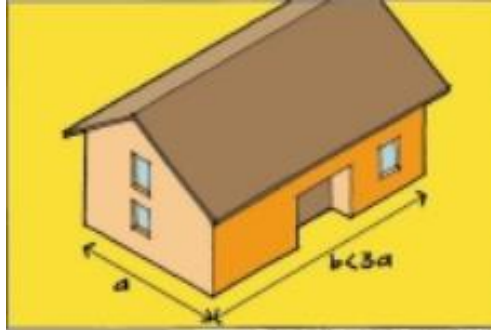
***a***: ancho de la edificación.

**Figura 4.** Representación relación largo-ancho. Fuente: (AIS, 2001).

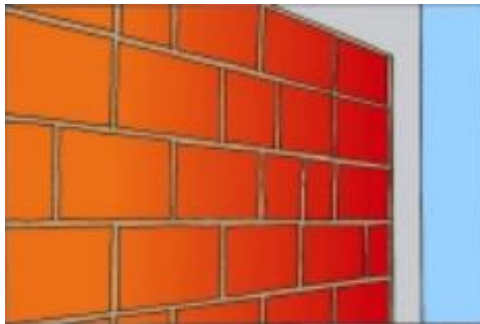
- Algunas piezas están trabadas, mientras otras no lo están. Siendo la mayoría de la primera clase.
- Algunas piezas presentan agrietamiento o deterioro.
- Algunas piezas están colocadas de manera uniforme y continua hilada tras hilada.

**Figura 19.** Representación de edificación con vulnerabilidad sísmica media según el tipo y disposición de ladrillos. Fuente: (AIS, 2001).

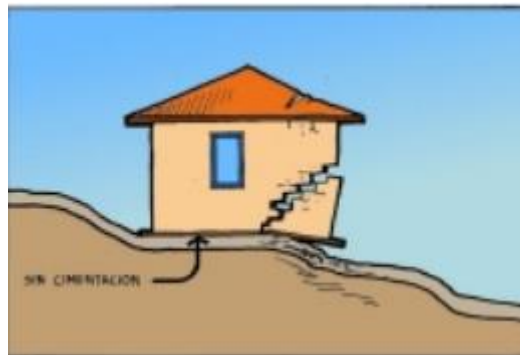
**Figura 44.** Representación de edificación con vulnerabilidad sísmica alta según amarre de cubiertas. Fuente: (AIS, 2001).

- La edificación no cuenta con una cimentación adecuada de acuerdo con los requerimientos anteriores.

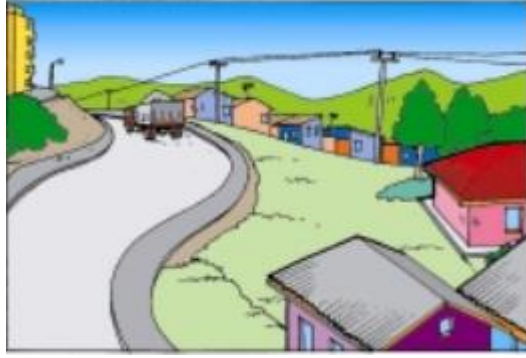
- El suelo de la fundación es de mediana resistencia. Se puede presentar en general algunos hundimientos y vibraciones por el paso de vehículos pesados. Se pueden identificar algunos daños generalizados en viviendas o manifestaciones de hundimientos pequeños.

**Figura 46.** Representación de edificación con vulnerabilidad sísmica media según suelos.  
Fuente: (AIS, 2001).

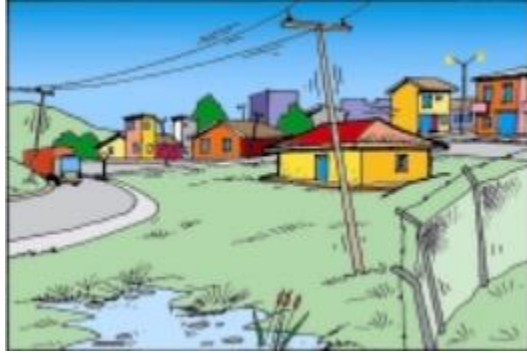
- El suelo de la fundación es blando o es arena suelta. Se sabe por el hundimiento en las zonas vecinas, se siente la vibración al paso de vehículos pesados y la vivienda ha presentado asentamientos considerables en el tiempo de construcción. La mayoría de las viviendas de la zona presentan agrietamientos y/o hundimientos.

**Figura 47.** Representación de edificación con vulnerabilidad sísmica alta según suelos. Fuente: (AIS, 2001).

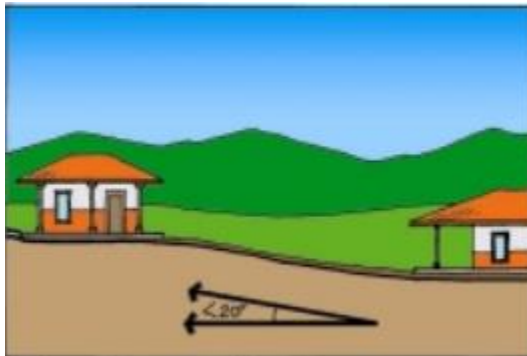
**Figura 48.** Representación de edificación con vulnerabilidad sísmica baja según entorno. Fuente: (AIS, 2001).

- La topografía donde se encuentra la vivienda es plana o muy poco inclinada.

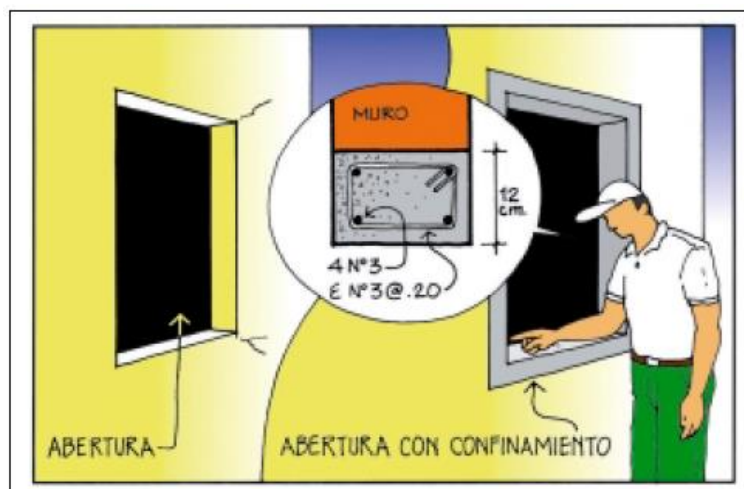
**Figura 64.** Reforzamiento de estructura por medio de confinamiento de las aberturas existentes, tomado del Manual de la AIS, (Asociación Colombiana de Ingeniería sísmica, 2001)

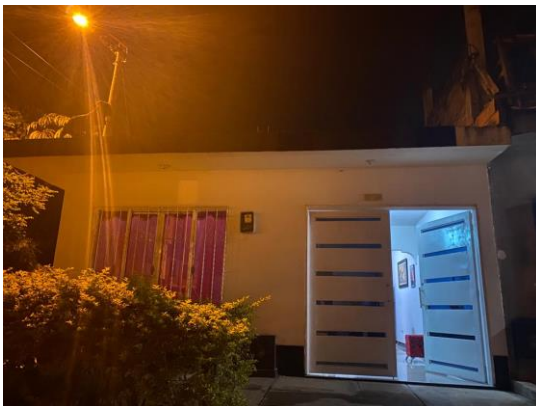
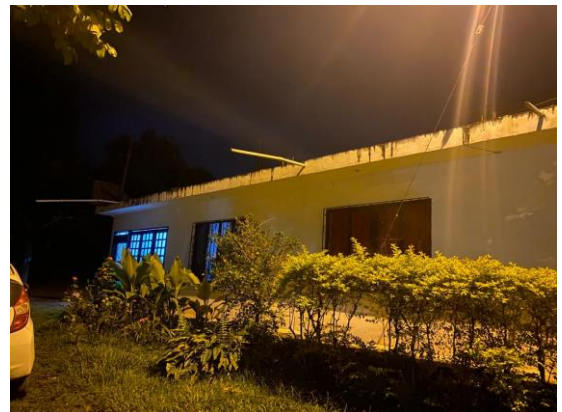
Para determinar la longitud mínima necesaria de muros es importante tener en cuenta sólo los muros estructurales, estos deben tener longitud mayor a un metro, no tener aberturas, y deben estar amarrados desde la cimentación hasta la losa de cubierta. En la **¡Error! No se encuentra el origen de la referencia.** se encuentran subrayados de color

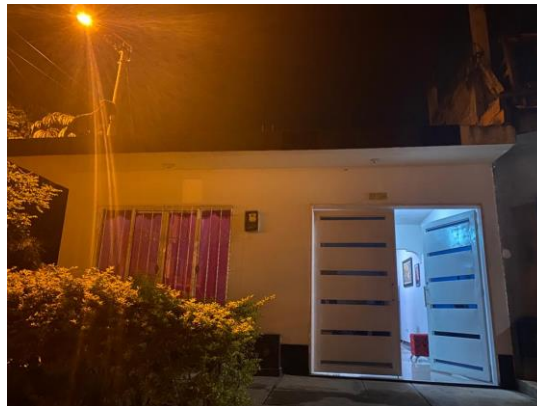
La vivienda es de un solo piso como se muestra en la siguiente imagen y todos los muros están anclados a las vigas de cimentación y llegan hasta la losa de cubierta, conservando así la continuidad vertical

Cumple con los parámetros expuestos en el artículo E.1.3.4 y los artículos E.1.3.4.1.1 y E.1.3.4.1.3 de la NSR-10, por lo tanto se califica como:

### **VULNERABILIDAD BAJA**
