**AUDITORÍA DE SEGURIDAD VIAL COMO INSUMO PARA EL  
MEJORAMIENTO DE LA MOVILIDAD DE CICLISTAS EN CONTEXTO URBANO  
(CASO DE ESTUDIO: CALLE 10 CON CARRERA 39, EN SANTIAGO DE CALI,  
COLOMBIA)**

**UNIVERSIDAD DEL VALLE  
FACULTAD DE INGENIERÍA  
ESCUELA DE INGENIERÍA CIVIL Y GEOMÁTICA  
PROGRAMA ACADÉMICO DE INGENIERÍA CIVIL  
SANTIAGO DE CALI  
2022**

**Trabajo de Grado para optar al título de Ingeniero Civil**

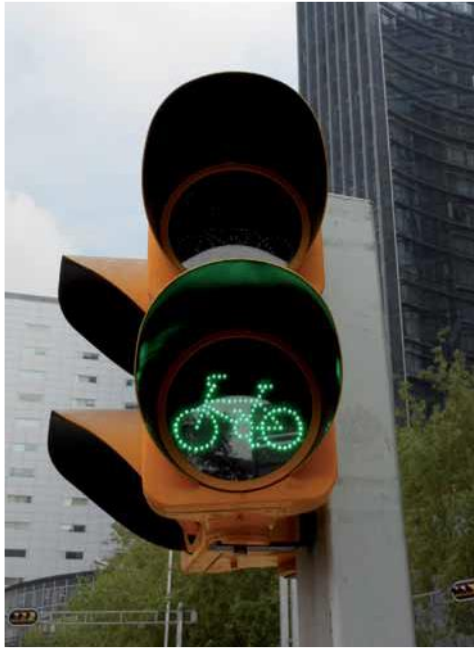
**Figura 5. Semáforos especiales para ciclistas.**

En toda vialidad donde exista una infraestructura ciclista se deberán colocar semáforos ciclistas en aquellas intersecciones que ya se encuentren semaforizadas para otros usuarios. En todos los casos, deben tener una altura máxima de 3.50 m. Además, deben estar sincronizados con los semáforos vehiculares, dejando de 3 a 5 segundos de preferencia para el arranque de ciclistas. (Instituto para Políticas de Transporte y Desarrollo, México, 2011).

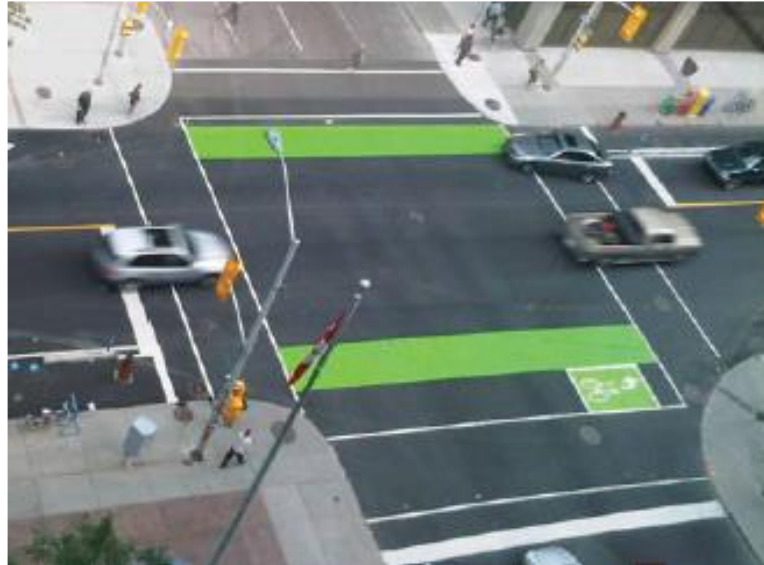
**Figura 9. Demarcación de los cruces en la intersección.**

Es importante mencionar que en la intersección del caso de estudio estos cruces están demarcados.

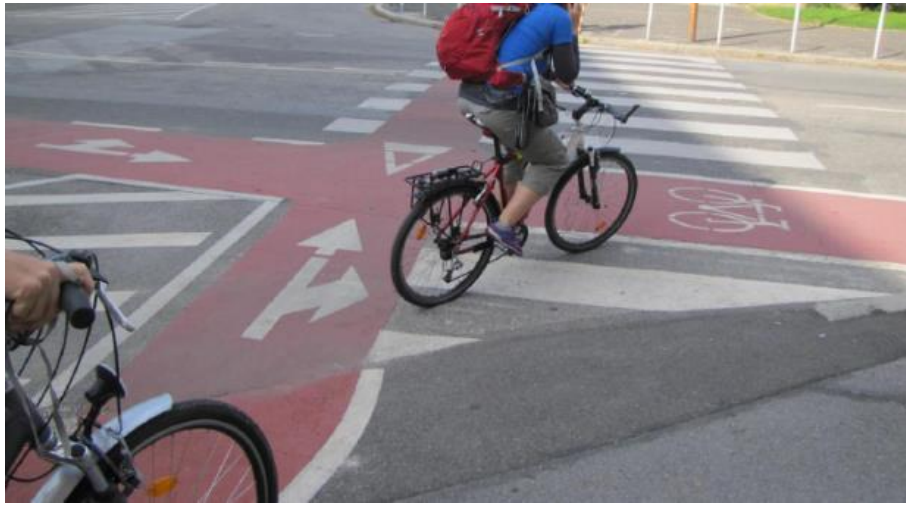
**Figura 11. Radio mínimo de curva horizontal.**

El libro *Geometric design parameters for cycling infrastructure* (Aleksander Buczynski, 2022) compila normas de manuales de diseño de cicloinfraestructura de países europeos. En este documento se presentan los radios mínimos de curvas horizontales de cicloinfraestructura para distintos países y se recomienda aumentar el ancho de los carriles en las curvas y en los cruces. Esto por dos razones: los ciclistas que viajan a velocidades altas se inclinan mucho en las curvas y los ciclistas que viajan a velocidades bajas necesitan más espacio para equilibrarse al pedalear. En la siguiente fotografía se ve la importancia de ampliar los carriles en los cruces.

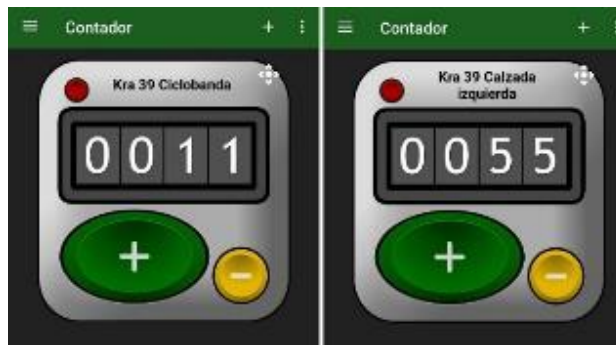
**Figura 14. Aplicación *contador*.**

Para facilitar el conteo de ciclistas se usó la aplicación de uso libre y gratuito *Contador*, disponible para celulares con sistema operativo Android. La aplicación permite tener varias pantallas de conteo.

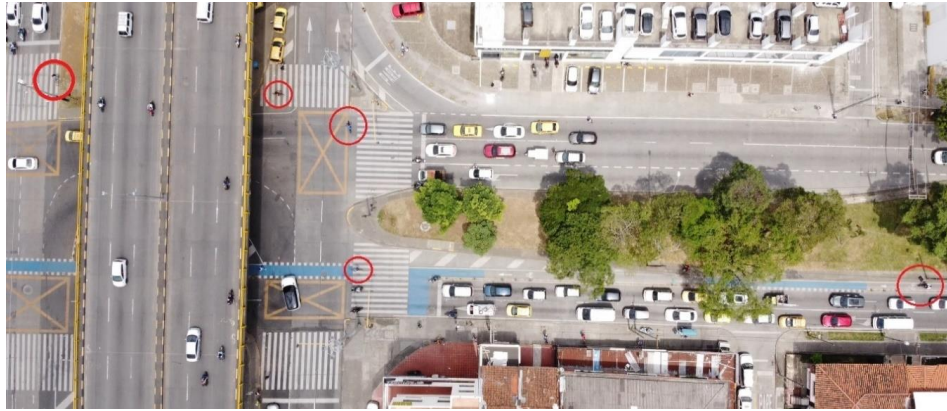
**Figura 19. Comportamiento usual de ciclistas en la intersección de estudio.**

La anterior imagen es un fotograma de uno de los videos realizados con dron en la intersección. Esta técnica permite conocer de forma casi exacta la manera en la que se comportan los ciclistas. Cuando se realizó esta toma, el investigador estaba en la intersección de estudio y pudo ver el comportamiento de los ciclistas bajo el puente, algo que obviamente no se ve en la toma aérea. En la imagen, los ciclistas están encerrados con óvalos rojos.

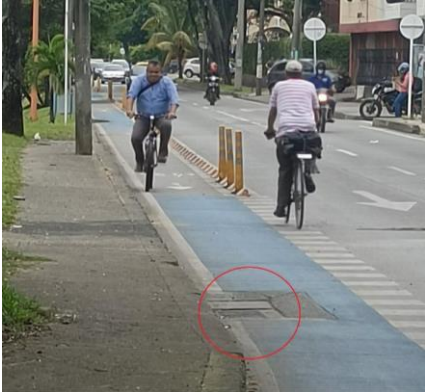
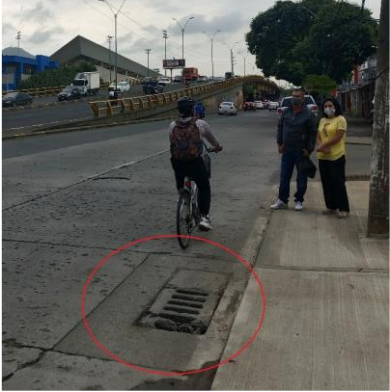
| EVALUACIÓN DEL SISTEMA DE DRENAJE | | | |
|---|---|---|---|
| Ubicación: | Calle 10. Zona 4A. | Ubicación: | Calle 10. Zona 2A. |

| EVALUACIÓN DEL SISTEMA DE DRENAJE | | | |
|---|---|---|---|
| Recomendaciones: | Nivelar la rejilla de desagüe de la alcantarilla al nivel del pavimento | Recomendaciones: | Reconstruir la rejilla de desagüe. |

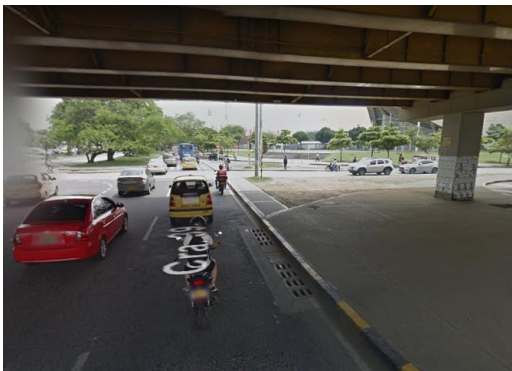
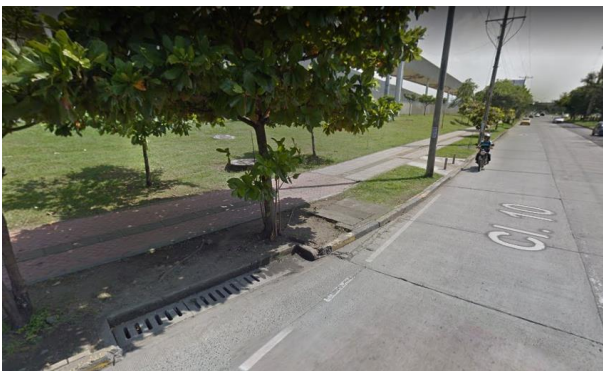
| Ubicación: | Calle 10. Zona 4B. | Ubicación: | Zona 5. |

| Recomendaciones: | Ninguna | Recomendaciones: | Ninguna |

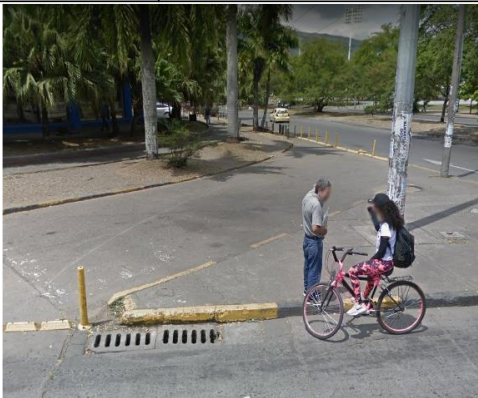
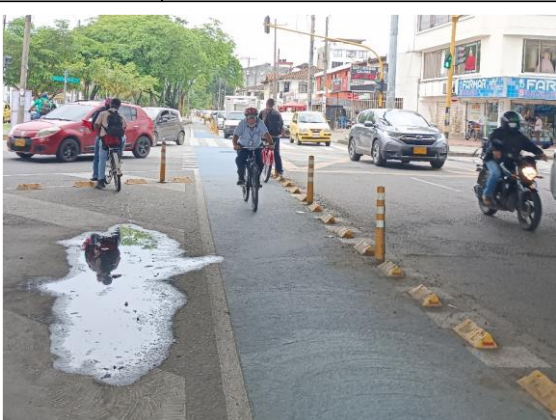
| Recomendaciones: | Nivelar la rejilla de desagüe de la alcantarilla al nivel del pavimento | Observaciones: | Esta es la única zona de la intersección donde se forman empozamientos. No es un problema de desagües, es por desgaste del pavimento. |

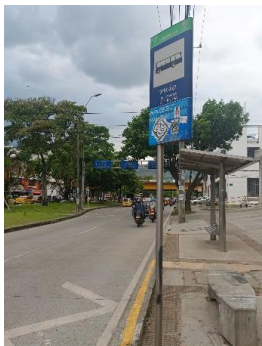
| Observaciones: | Rutas P47A y P47B | Observaciones: | Rutas: P27c y P74. La demarcación del paradero está desgastada. Reparación inmediata. |

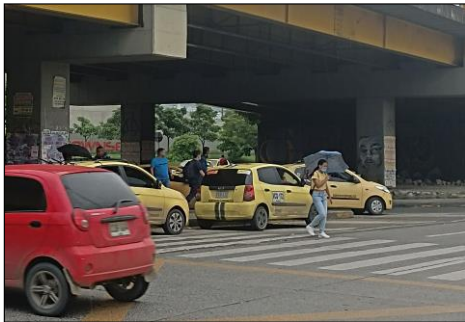
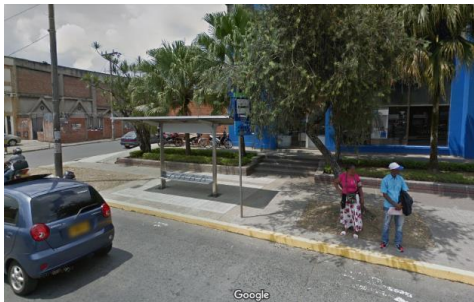
| Observaciones: | Paradero informal de taxis y motocicletas. Ventas ambulantes. Estos vehículos afectan el libre paso de peatones. | Observaciones: | Rutas: P27c y P74. La demarcación del paradero está desgastada. Reparación inmediata. |

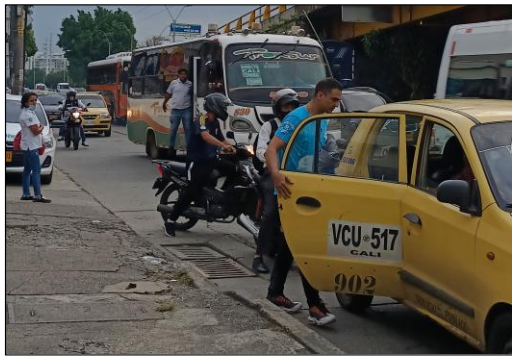
| Observaciones: | Parada de taxis y buses en casi cualquier lugar de la intersección. Según necesidades de los usuarios. Estas paradas afectan el flujo vehicular. Importante buscar mecanismos de regulación de las paradas. | | |

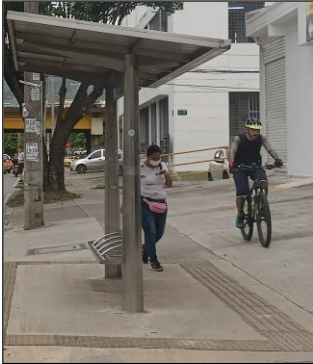
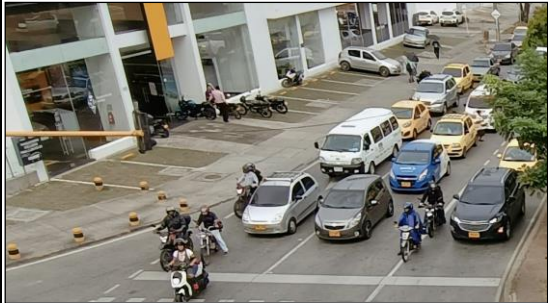
| Ubicación: | Carrera 39, sentido Este-Oeste, andén calzada derecha. Antes de la intersección. Zona 1. | Ubicación: | Carrera 39, sentido Este-Oeste, andén calzada derecha. Antes de la intersección. Zona 1. |
|---|---|---|---|
| Observaciones y recomendaciones: | El andén no tiene superficie podotáctil para las personas ciegas o con deficiencias visuales. Únicamente la parada del MIO está demarcada con una superficie podotáctil. Los ciclistas constantemente invaden el andén. Instalar camino podotáctil. | Observaciones y recomendaciones: | El andén tiene un ancho de 1,7 m en la zona aledaña a la intersección. La calidad de la superficie de rodadura es muy buena. |

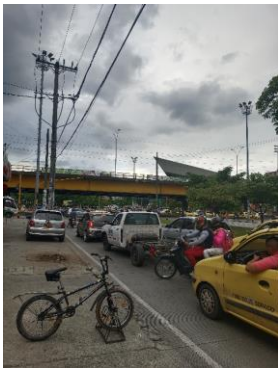
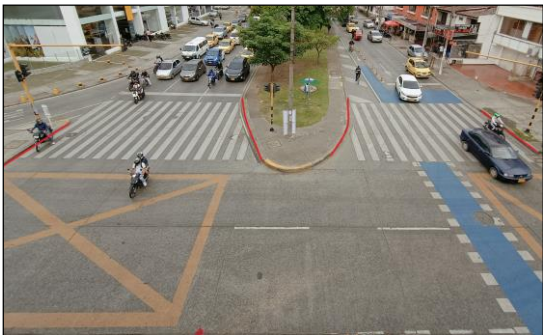
| Observaciones y recomendaciones: | Presencia constante de vehículos estacionados que afectan la circulación de peatones. Estado regular de la superficie de rodadura. No existe superficie podotáctil, es urgente su instalación. | Observaciones y recomendaciones: | El paso peatonal se ve interrumpido por los andenes izquierdo y derecho y por el separador, que están a un nivel superior. Se recomienda nivelar todo el paso peatonal lo antes posible, en especial por las personas con movilidad reducida. |

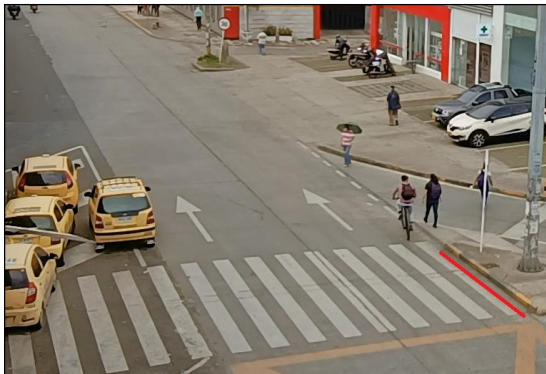
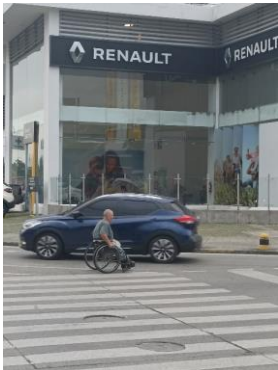
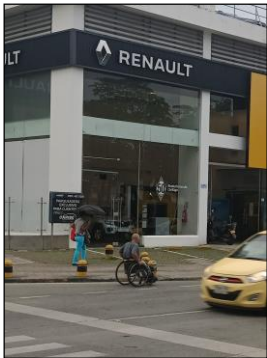
| Observaciones y recomendaciones: | El andén tiene un ancho de 1,7 m en la zona aledaña a la intersección. La calidad de la superficie de rodadura es muy buena, sin embargo, no hay camino con superficie podotáctil, urgente su instalación. El paso peatonal se ve afectado por bordillos, afectando en especial a las personas con movilidad reducida. | Observaciones y recomendaciones: | Los pasos peatonales, en las zonas de la vía, se deben nivelar con el separador y los andenes. Esta deficiencia en el sistema peatonal genera que las personas con movilidad reducida transiten por la vía junto a los vehículos, poniendo su vida en riesgo. |

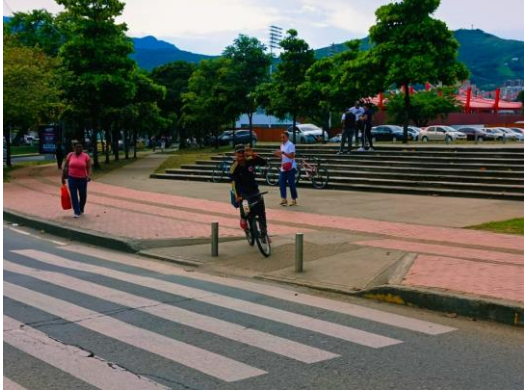
| Observaciones y recomendaciones: | El paso peatonal está a desnivel respecto a los separadores, afectando en especial a las personas con movilidad reducida. | Observaciones y recomendaciones: | Este paso peatonal une al andén con el separador del desvío hacia la carrera 39. El paso peatonal tiene una transición correcta hacia el andén. Sin embargo, entre el paso peatonal y el separador, hay un desnivel. |

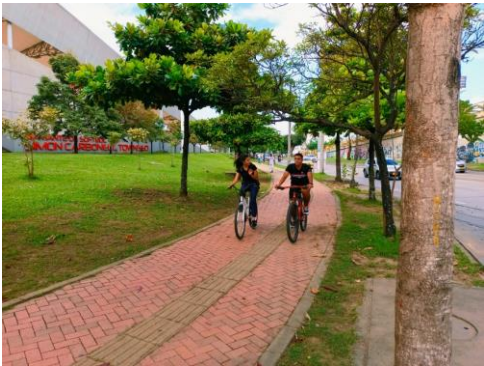
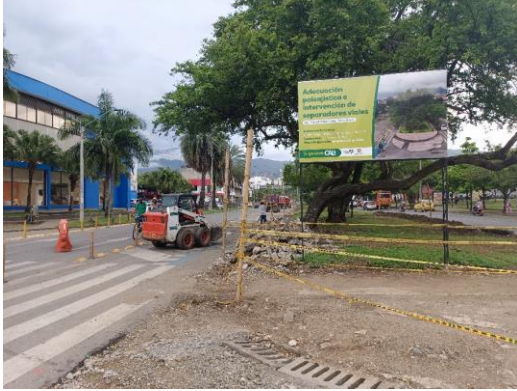
| Observaciones y recomendaciones: | En el andén hay un camino peatonal con superficie podotáctil, sin embargo, hay presencia constante de bicicletas. En los distintos manuales se recomienda no mezclar peatones con ciclistas, pero por este andén, a partir de todas las observaciones de campo, se concluye que no se generan conflictos debido a la baja velocidad de circulación de los ciclistas. | Observaciones y recomendaciones: | En las primeras salidas a campo de esta investigación, se observó una obra de adecuación del separador. La empresa constructora usó señales de tránsito para advertir de la obra y cuando había descargue de material pesado, cerró la calzada izquierda de la carrera 39. |

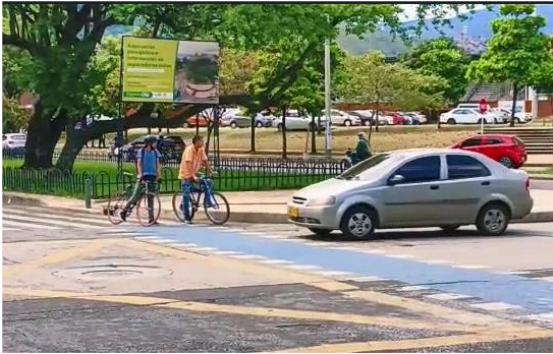
| Observaciones: | Al finalizar la obra se comprobó que instalaron un camino en superficie podotáctil, para las personas ciegas y con deficiencias visuales. También se niveló el separador con el paso peatonal en la zona de la vía. Además, se crearon andenes alrededor del separador. La obra mejoró la seguridad vial | Observaciones: | La superficie de rodadura está en muy buen estado. El ancho del andén es variable, pero en su mayoría supera los 2,5 m. No hay caminos en superficie podotáctil. |

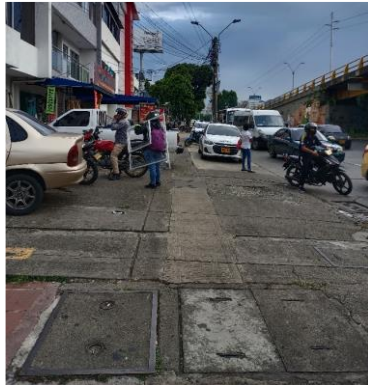
| Observaciones: | El paso peatonal está a desnivel respecto a los separadores, afectando en especial a las personas con movilidad reducida. | Observaciones: | La superficie de rodadura está en muy mal estado, reparación inmediata. Aunque el ancho del andén supera los 2,5 m, automóviles y motocicletas parquean, afectando al peatón. No hay caminos en superficie podotáctil. |

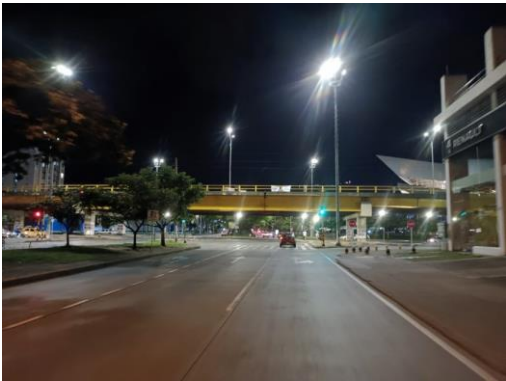
| Observaciones: | Muy buena iluminación, tanto en la calzada como en el andén. | Observaciones: | Muy buena iluminación: en la calzada y en el retorno. |

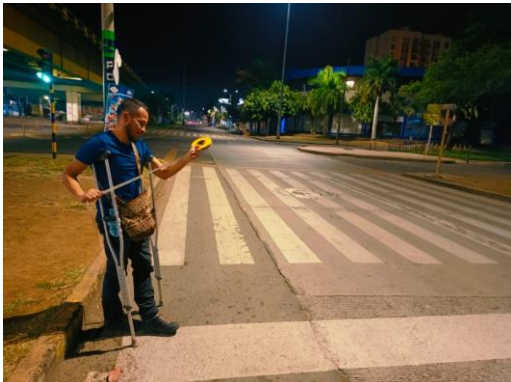
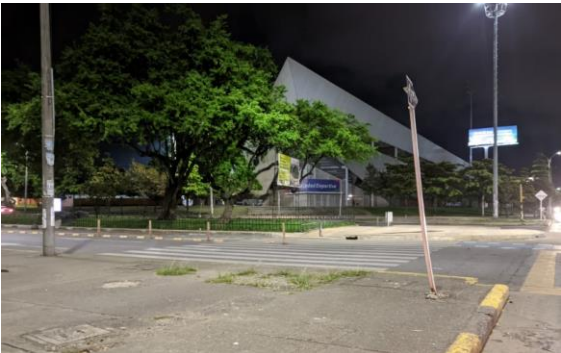
| Observaciones: | Excelente iluminación en el paso peatonal. | Observaciones: | Excelente iluminación en el paso peatonal. |

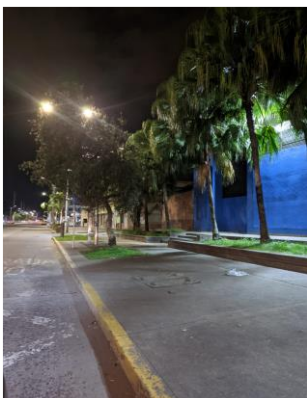
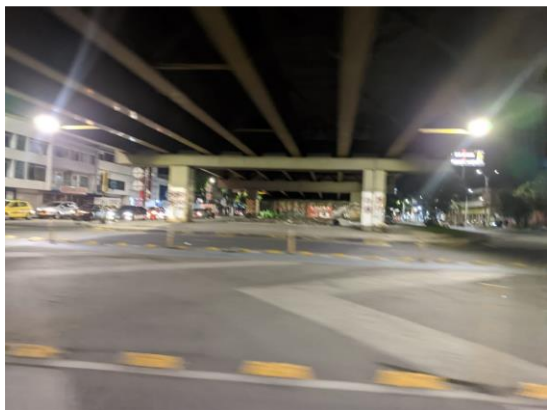
| Ubicación: | Calle 10, zona 4B. | Ubicación: | Zona 5. |
|---|---|---|---|
| Observaciones: | Iluminación muy buena en el andén. Afectada levemente por los árboles. | Observaciones: | Excelente iluminación en la zona 5, es decir, bajo el puente del paso a desnivel. |

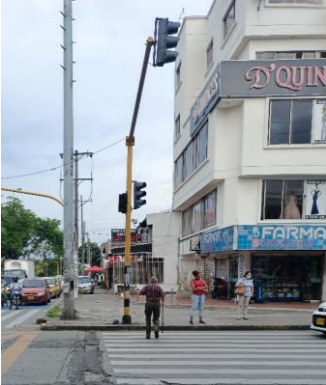
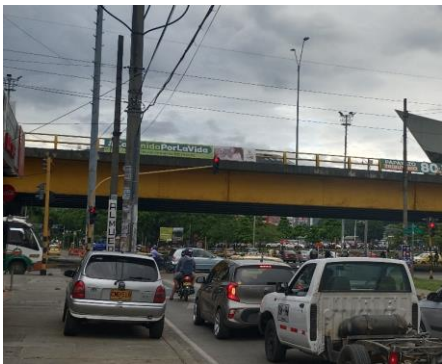
| Observaciones y recomendaciones: | No existe semáforo para peatones. Instalación inmediata. | Observaciones y recomendaciones: | Los semáforos para peatones de esta zona existen pero no están en funcionamiento. |

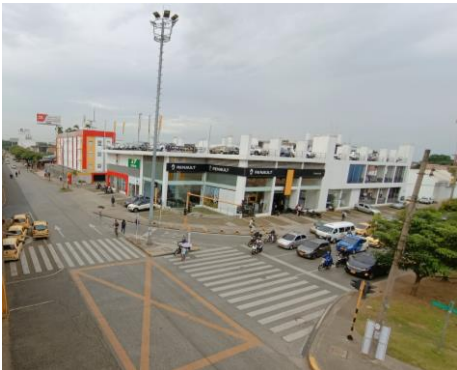
| Observaciones y recomendaciones: | Los semáforos para peatones de esta zona existen pero no están en funcionamiento. Recomendable al reparar semáforo incluir dispositivo de sonido para personas ciegas y con problemas visuales. | Observaciones y recomendaciones: | No existe semáforo para peatones. Instalación inmediata. |

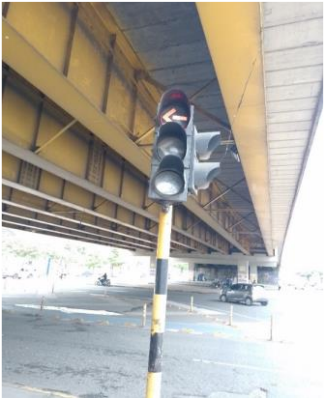
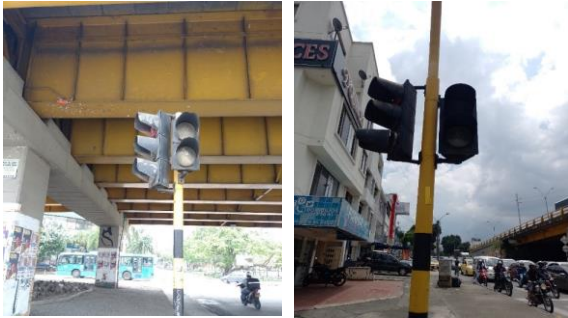
| SEMÁFORO | Calle 10, zona 4A. | SEMÁFOROS | |
|---|---|---|---|
| Observaciones y recomendaciones: | Ninguna | Observaciones y recomendaciones: | Los semáforos peatonales no funcionan. En fotografías los semáforos G1P y G4P. Reparación inmediata e instalación de semáforos faltantes para peatones. |

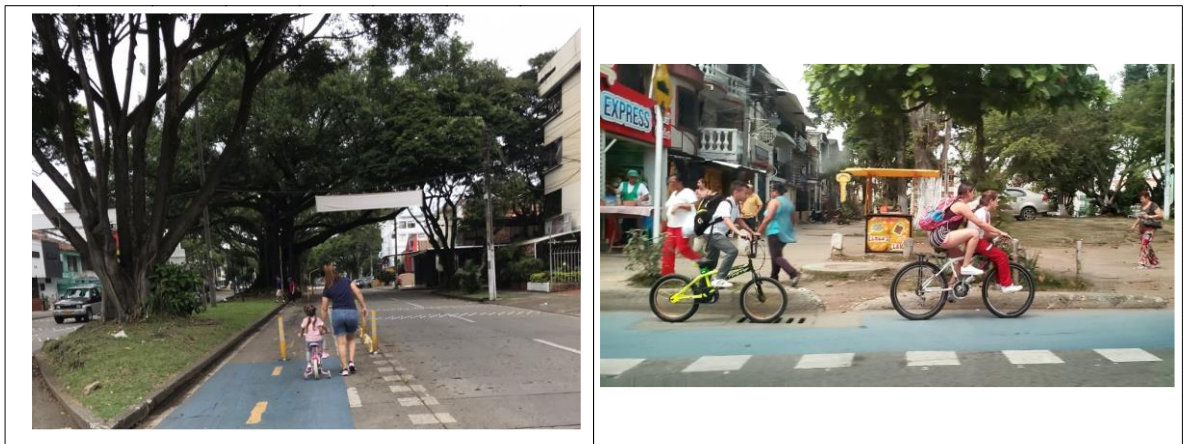
**Figura 32. Ciclistas vulnerables.**

A continuación, se presentan fotografías donde se evidencia cómo la cicloinfraestructura ayuda a ciclistas principiantes y a una mujer que transporta en bicicleta a una niña.

Las fotografías anteriores muestran a ciclistas que, quizá, no pueden cruzar la intersección directamente y les conviene más rodear la intersección para cruzar a salvo.
