**EVALUACIÓN DEL DESGASTE Y PÉRDIDA DE AGARRE EN DEPOSITOS DE  
SOLDADURA DE ALTO CROMO APLICADOS EN MAZAS DE FUNDICIÓN  
GRIS DE LOS MOLINOS DE CAÑA DE AZÚCAR**

**UNIVERSIDAD DEL VALLE  
FACULTAD DE INGENIERÍA  
ESCUELA DE INGENIERÍA MECANICA  
SANTIAGO DE CALI  
2012**

**TRABAJO DE GRADO PRESENTADO PARA OPTAR POR EL TÍTULO DE  
INGENIERO MECANICO**

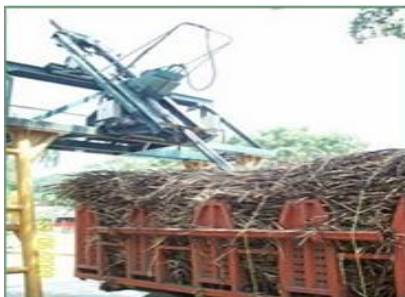
Con el objetivo de determinar las condiciones de la caña y predecir la productividad que se puede obtener a partir de la caña extraída, se utiliza un equipo llamado “Core Sample” el cual provee un análisis químico y está compuesto de un brazo mecánico que toma muestras de los trenes cañeros que ingresan a los ingenios.

**Figura 1. Core Sample, medición de la composición de la caña [11]**

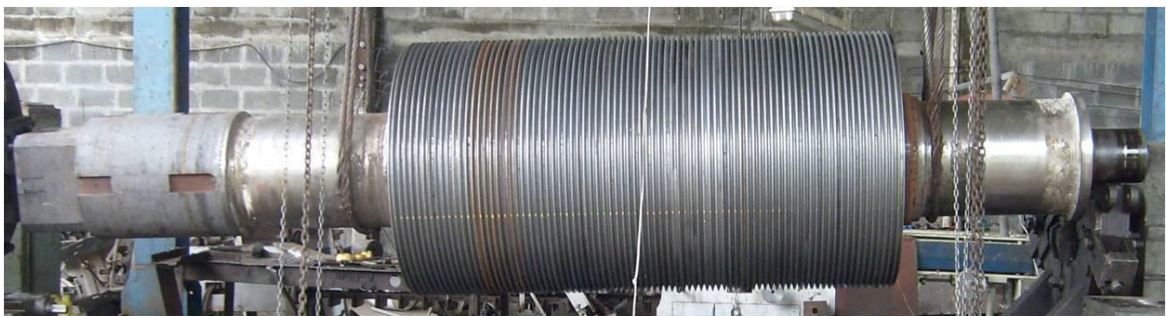
La compresión de los tallos se da por el propio peso de la maza, aproximadamente 10 toneladas, y por la presión que ejerce un pistón hidráulico sobre la maza superior, los cuales pueden alcanzar valores de 1800 psi para el primer molino hasta 3200psi en el último [11]. Actualmente, se utiliza una cuarta maza con el objetivo de ayudar al transporte y alimentación de la caña hacia el molino. Para aumentar el agarre y aumentar la eficiencia de las mazas, son maquinadas de tal manera que se obtienen ranuras en forma de “V” a los cuales se les denomina dientes. Los diámetros de dichas mazas dependen principalmente de la ubicación y función que normalmente tienen en el proceso de molienda.

**Figura 2. Casco de un maza**

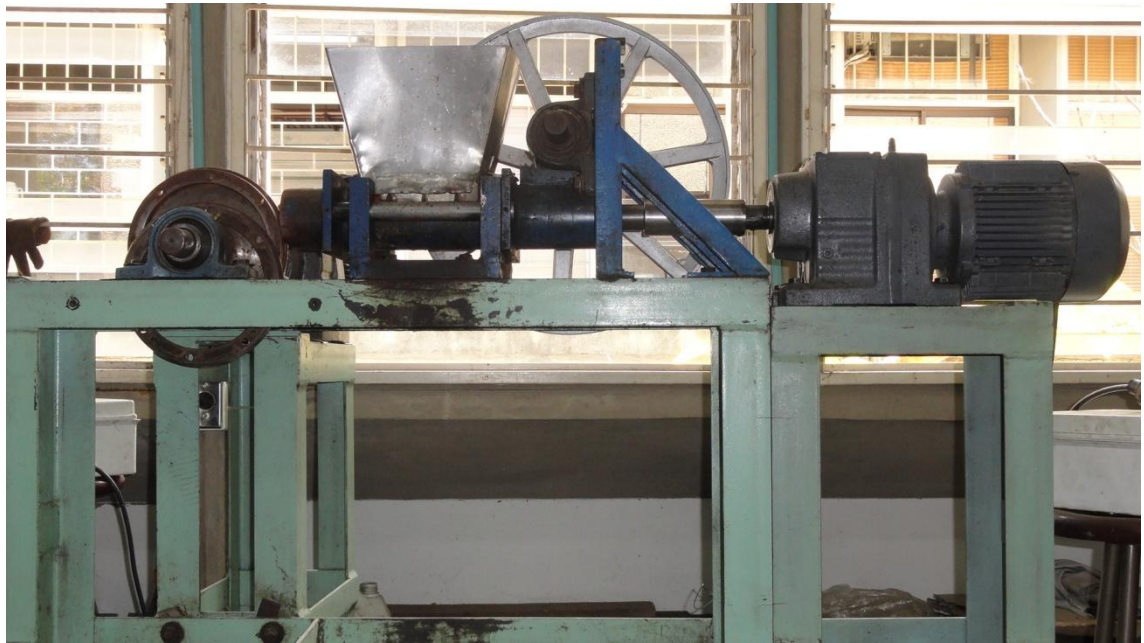
En la figura 9. Se presenta la máquina utilizada para las pruebas.

**Figura 9. Modificación de la norma ASTM-G65**

El bagazo es depositado en una tolva, luego es alimentado, transportado y comprimido por un tornillo sin fin a través de un tubo en cuyo extremo se encuentran las probetas que son sometidas al desgaste abrasivo. Sobre el sistema es aplicada una carga constante a través de un peso sobre un volante.

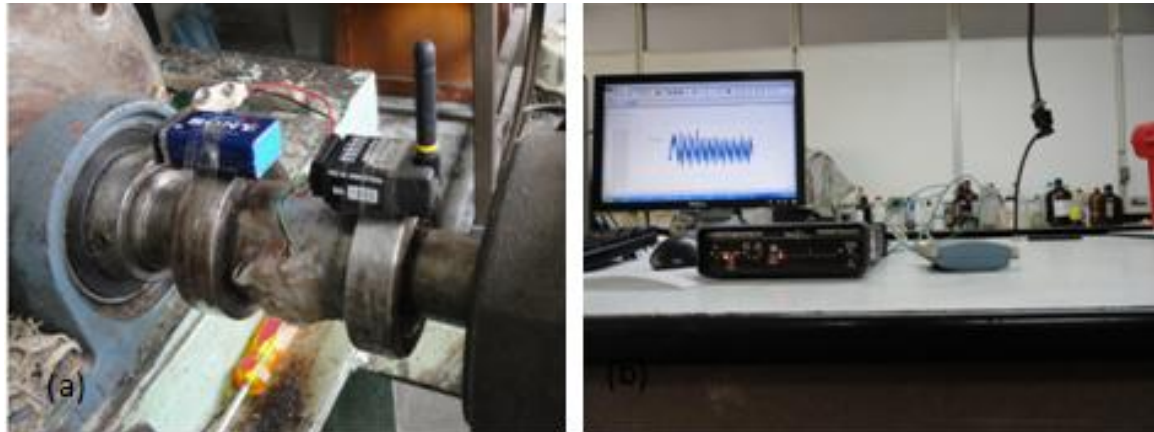
El torque se midió para 4 puntos en cada uno de los niveles de contaminación que se manejaron, 0, 17, 32 y 47 kilómetros de recorrido lineal del diámetro externo de la rueda. En la Figura 10 se muestran los elementos utilizados para la toma y adquisición de datos.

**Figura 10. (a) Strain Gage y antena emisora (b) Equipos de recepción y adquisición de datos.**

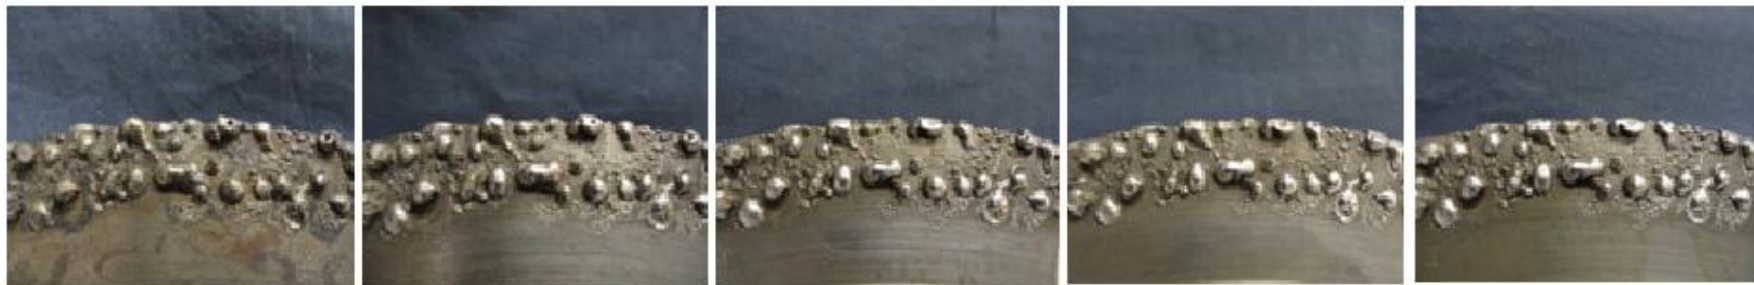
**Figura 19. Desgaste progresivo recubrimiento Hipoeutético DFR=0.5**

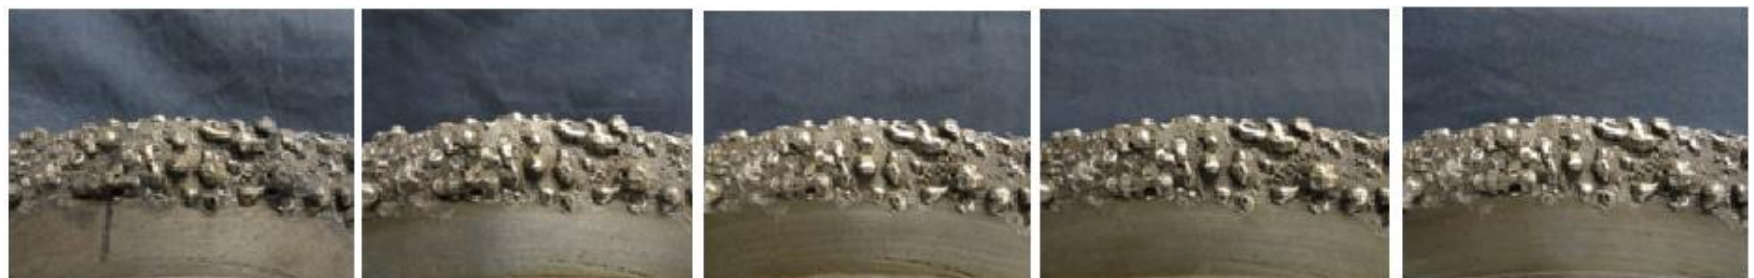
**Figura 20. Desgaste progresivo recubrimiento Hipereutético DFR=0.5**
