EVALUACIÓN DE MATERIALES PARA LA CREACIÓN DE ARRECIFES  
ARTIFICIALES A DIFERENTES PROFUNDIDADES EN LA BAHÍA DE  
BUENAVENTURA, PACÍFICO COLOMBIANO

UNIVERSIDAD DEL VALLE SEDE PACÍFICO – FACULTAD DE CIENCIAS;  
DEPARTAMENTO DE BIOLOGÍA  
BUENAVENTURA  
2012

Proyecto de trabajo de grado presentado como requisito parcial para optar al título de  
Biólogo.

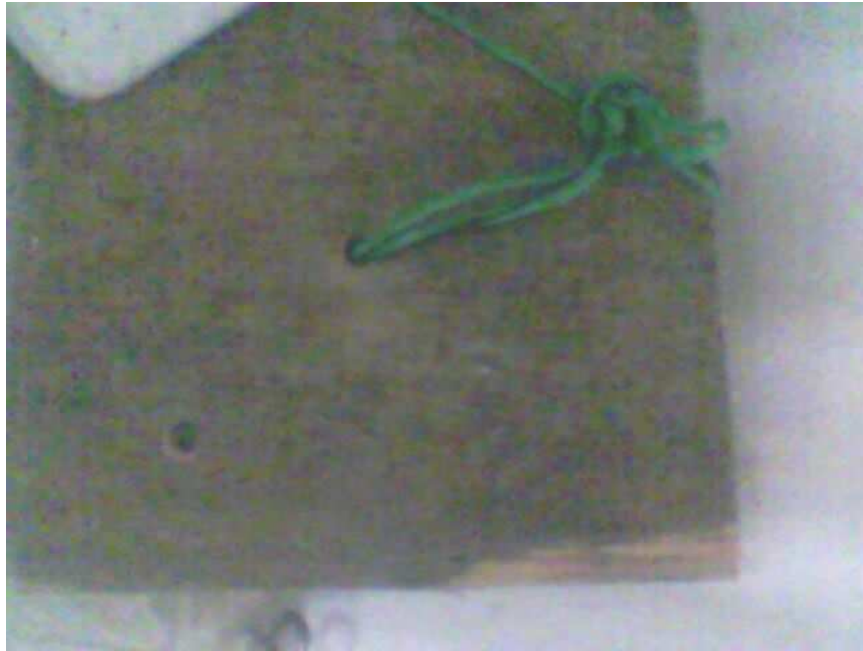
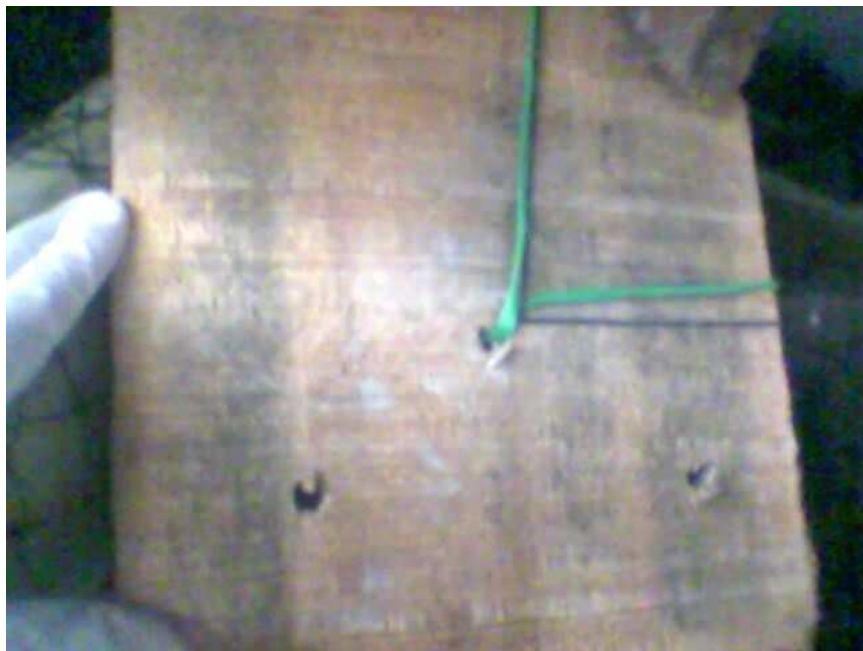
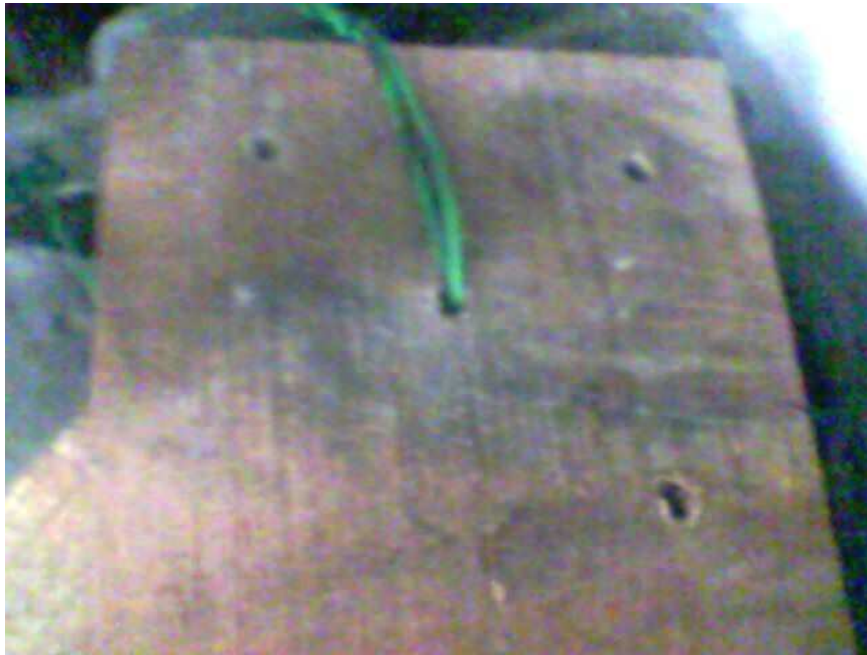
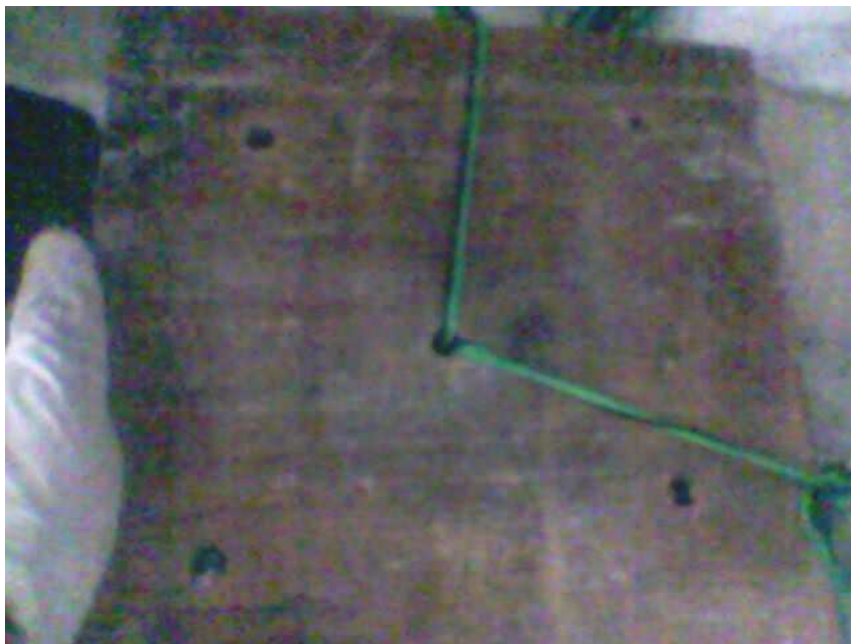
12. Fotografías de las especies de madera caimito, otobo, sajo y sorogá.

- CAIMITO (1 HUECO) (*Pouteria caimito*)
- OTOBO (2 HUECOS) (*Dialyanthera otoba*)
- SAJO (3 HUECOS) (*Camptosperma panamense*)
- SOROGÁ (4 HUECOS) (*Vochysia ferruginea*).

Caimito (*Pouteria caimito*)

Otobo (*Dialyanthera otoba*)

Sajo (*Camptosperma panamense*)

Sorogá (*Vochysia ferruginea*)

En la elaboración de los bloques de madera se cortaron trozos de 20 cm ancho por 20 cm de longitud y se marcaron taladrándolos, asignándoles cierta cantidad de huecos de acuerdo a la especie; se escogieron 4 tipos de árboles nativos de la región y se enumeraron según el orden alfabético del nombre común de cada especie siendo así:

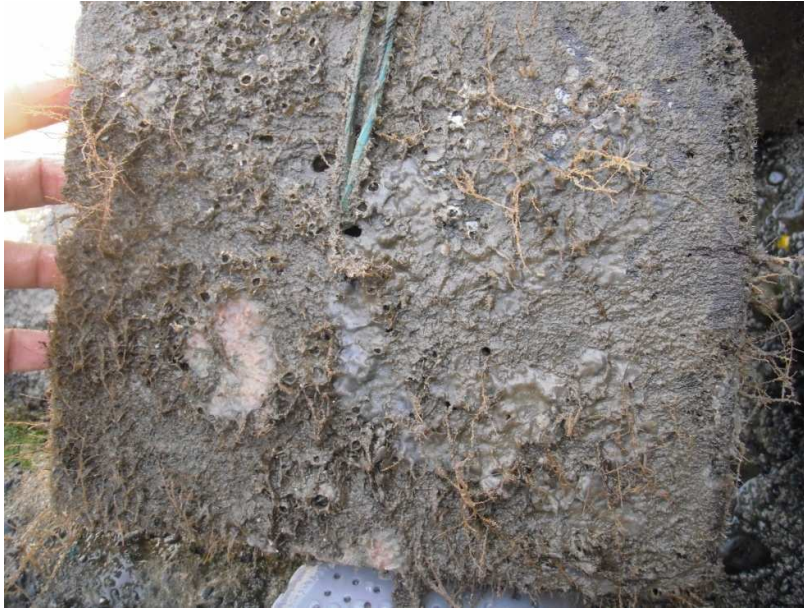
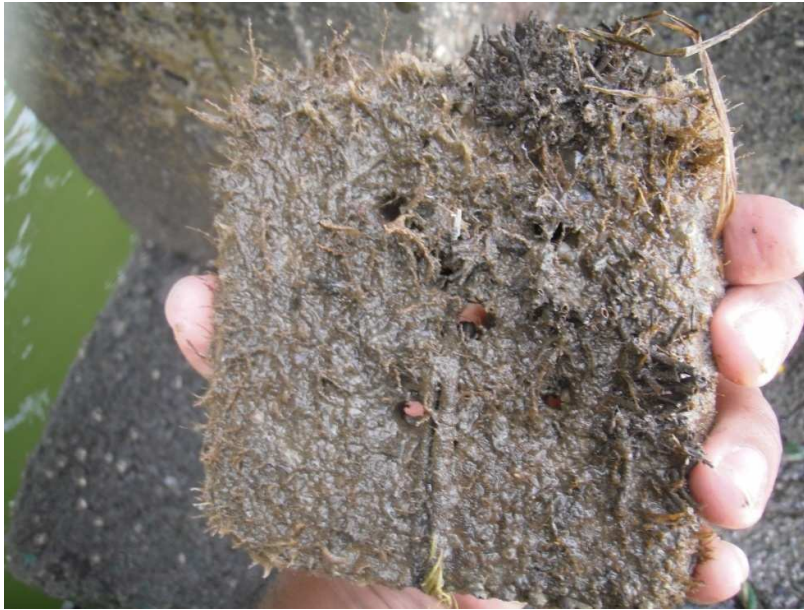
13. Fotografías de los bloques al terminar la evaluación.

Madera

Cemento

La resistencia y la afinidad de los materiales es discutible, pues para el caso de los bloques de madera la especie *Dialyanthera otoba* (Otobo) que fue la menos durable debido a su avanzada descomposición y desgaste, se encontró en ésta la mayor cantidad de especies e individuos para los tres lugares en relación del número de especies con los otros tres tipos de maderas, pero con cantidades de individuos diferentes. Esta madera evidenció más bioerosionada por las diferentes especies halladas que provocaron en la madera un debilitamiento, haciéndola fácil de fracturar y debido a sus fisuras un lugar de fácil acceso a otros individuos en su colonización.

desgaste de al menos un 50% de sus estructuras que aunque no estaban fracturados en mayor proporción de su superficie, se hallaron bastante reducidos en la misma, evidenciando un menor grosor, en mayor frecuencia en los bloques de cementos tipo 3.
