Facultad de ingeniería  
Escuela de ingeniería civil y geomática  
Programa de ingeniería civil

Tesis de Grado:

# **Evaluación de la precisión del sistema Visualpav en la caracterización de deterioros superficiales en pavimentos asfálticos**

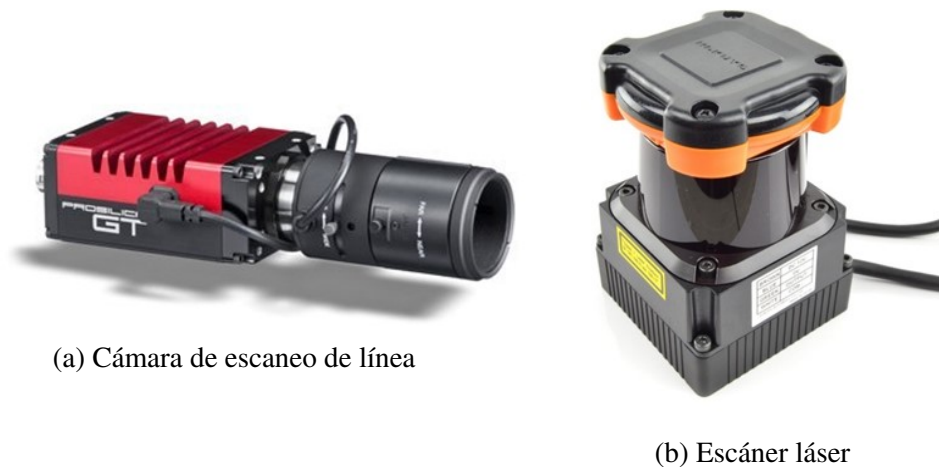
El sistema VisualPAV consta de una cámara de escaneo de línea *Allied Vision gt 1290C* «figura 1a», un escáner láser *Hokuyo UTM-30LX* «figura 1b», un sistema de georreferenciación y un computador portátil donde se almacena y procesa la información. Todo el sistema esta armado sobre un tráiler articulado a un automóvil, el cual recorre la calzada a cierta velocidad mientras extrae los datos de la superficie del pavimento [6][7].

Figura 1: Dispositivos de adquisición de datos del sistema VisualPAV.

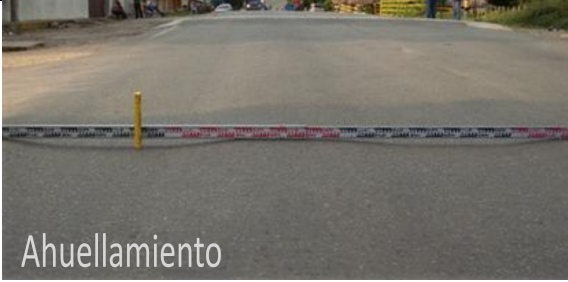
| Ahuellamiento (AH) | |
|---|---|
| <p>Ahuellamiento</p> | <p><b>Causas:</b> Deformación plástica del concreto asfáltico, deformación de la subrasante por fatiga de la estructura ante repetición de cargas, compactación inadecuada durante el proceso constructivo, agregados demasiado redondeados. <b>Posible evolución:</b> Piel de Cocodrilo, Desprendimientos.</p> |

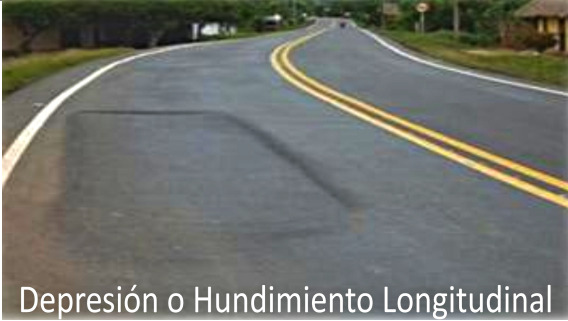
| Ahuellamiento (AH) | |
|---|---|
| <p>Depresión o Hundimiento Longitudinal</p> | <p><b>Causas:</b> Asentamiento en la subrasante, mala compactación de terraplenes, deficiencias en el drenaje, inestabilidad de la banca, tránsito muy pesado. <b>Posible evolución:</b> Fisuración, desprendimientos, movimientos en masa.</p> |

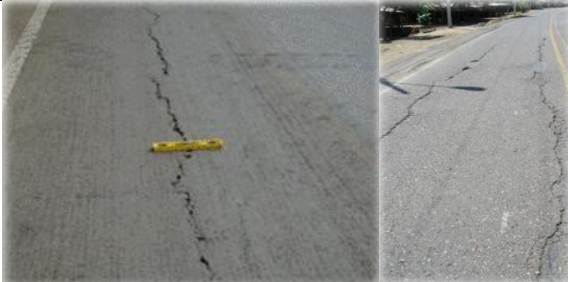
| Ahuellamiento (AH) | |
|---|---|
| | <p><b>Causas:</b> Esfuerzos de tensión excesivos que sobrepasan la capacidad estructural de la calzada. Se manifiesta en la huella del tránsito. Otra de sus causas puede ser un espesor insuficiente de la capa de rodadura. <b>Posible evolución:</b> Piel de cocodrilo, descascaramiento.</p> |

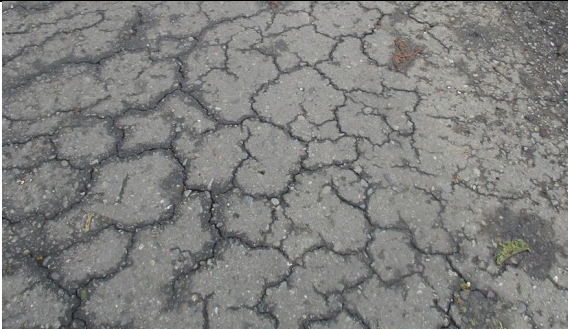
| Ahuellamiento (AH) | |
|---|---|
| | <p><b>Causas:</b> Esfuerzos de tensión excesivos que sobrepasan la capacidad estructural de la calzada. Repeticiones de carga en un mismo sitio superiores a las admisibles. Se manifiestan principalmente en la huella del tránsito. <b>Posible evolución:</b> descascaramiento, baches.</p> |

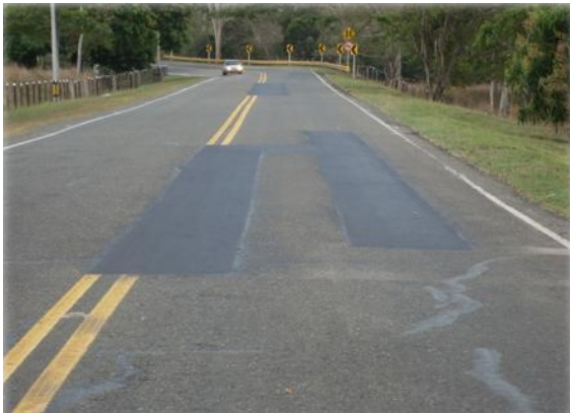
| Bacheos y parcheos (B) | |
|---|---|
| | <p><b>Causas:</b> En el método Vizir los bacheos y parcheos, así estén en buen estado cuentan como deterioro, pues indica que hubo un deterioro en el pasado. Se conoce como parcheo a las intervenciones de la capa asfáltica, mientras que el bacheo involucra la base y la subbase. En el método VIZIR se contabilizan ambos mediante un solo código. Dentro de las causas están las deficiencias en el drenaje y reparaciones anteriores mal realizadas. <b>Posible evolución:</b> Si la reparación no se realizó adecuadamente pueden volver a aparecer por reflexión las fisuras y la piel de cocodrilo, así como deformaciones por mal proceso constructivo.</p> |

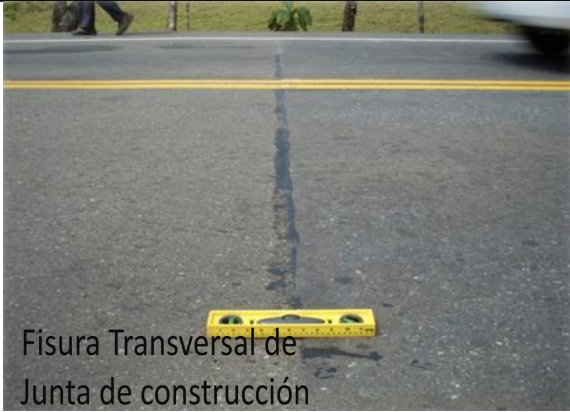
| Bacheos y parcheos (B) | |
|---|---|
| <p>Fisura Transversal de Junta de construcción</p> | <p><b>Causas:</b> Proceso constructivo deficiente de las juntas de construcción. Reflejo de juntas de pavimento rígido ubicado en la capa inferior. <b>Posible evolución:</b> Descascaramientos y baches.</p> |

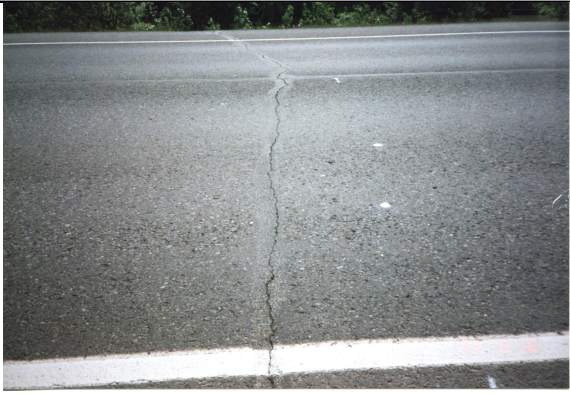
| Bacheos y parcheos (B) | |
|---|---|
| | <p><b>Causas:</b> Contracción y dilatación del pavimento por cambios de temperatura. <b>Posible evolución:</b> Descascaramientos, piel de cocodrilo.</p> |

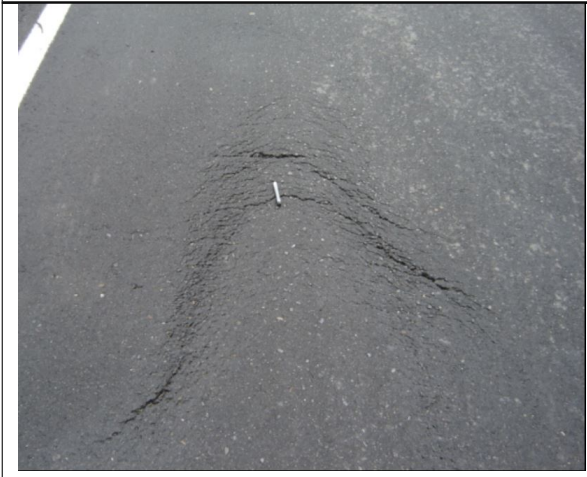
| Fisuras parabólicas (FP) | |
|---|---|
| | <p><b>Causas:</b> Mezcla asfáltica de mala calidad. Mala adherencia entre la carpeta asfáltica y la base. Se presenta en zonas de frenado y aceleración de los vehículos. <b>Posible evolución:</b> Baches, descascaramientos, hundimientos.</p> |

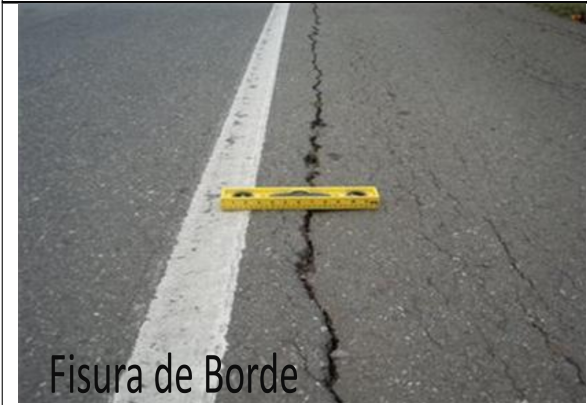
| Fisuras parabólicas (FP) | |
|---|---|
| | <p><b>Causas:</b> Ausencia de berma. Mala compactación en los bordes de la calzada. Se localizan entre 30 y 60 cm del borde de la calzada y suelen ser longitudinales. <b>Posible evolución:</b> desprendimiento del borde o descascaramiento.</p> |

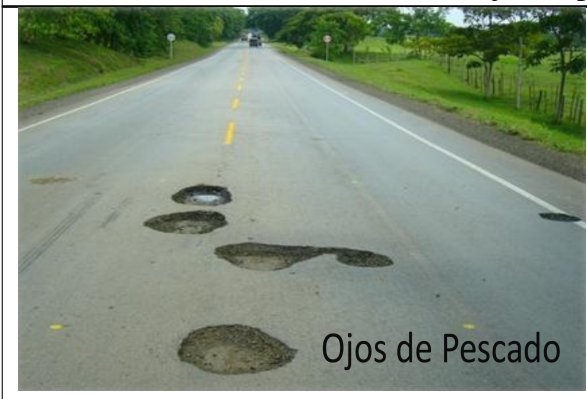
| Fisuras parabólicas (FP) | |
|---|---|
| | <p><b>Causas:</b> Retención de agua en zonas fisuradas. Se presentan también por la evolución de la piel de cocodrilo. <b>Posible evolución:</b> Pérdida de las capas de base y subbase, falla total del pavimento.</p> |

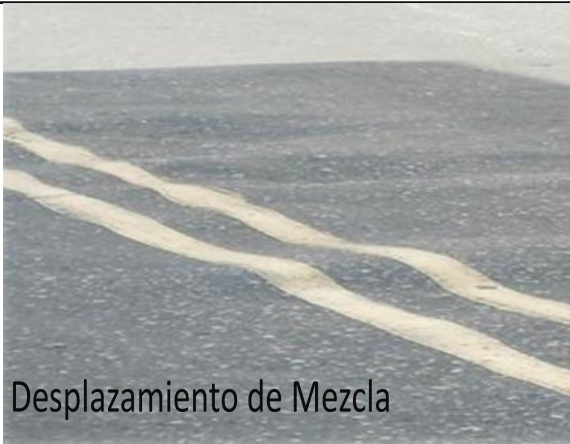
| Desplazamiento de la mezcla (DM) | |
|---|---|
| <p>Desplazamiento de Mezcla</p> | <p><b>Causas:</b> Agregados redondeados, exceso de asfalto en la mezcla, asfalto muy blando. <b>Possible evolución:</b> Piel de cocodrilo, ahuellamiento, descascaramiento.</p> |

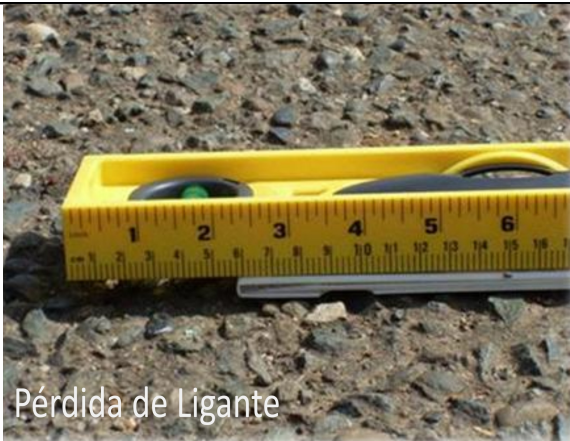
| Desplazamiento de la mezcla (DM) | |
|---|---|
| <p>Pérdida de Ligante</p> | <p><b>Causas:</b> La acción del tránsito y los agentes climáticos ocasionan que el ligante que envuelve a los agregados se vaya perdiendo y queden los agregados expuestos, incrementando la rugosidad del pavimento y haciendo el tránsito incómodo y ruidoso.</p> |

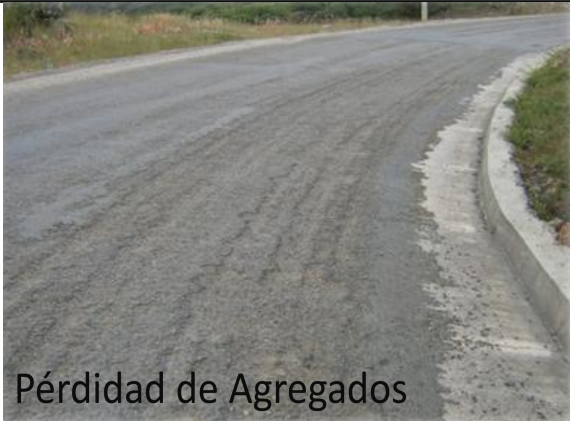
| Desplazamiento de la mezcla (DM) | |
|---|---|
| <p>Pérdida de Agregados</p> | <p><b>Causas:</b> Deficiencia en el proceso constructivo de tratamientos superficiales de mantenimiento. Falta de adherencia entre agregado y asfalto. Uso de agregados contaminados con finos. deficiencia de compactación de la carpeta asfáltica. Contaminación de la superficie con aceite o gasolina.</p> |

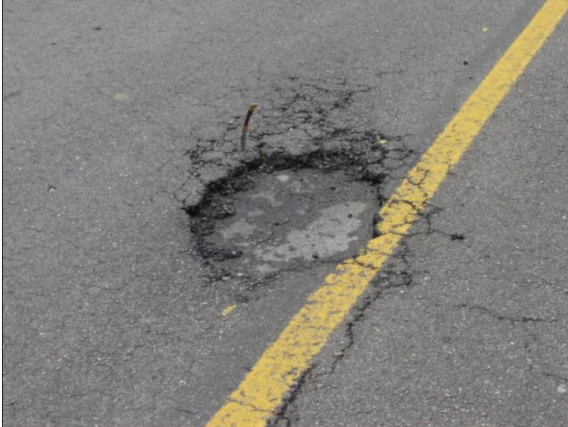
| Descascaramiento (D) | |
|---|---|
| | <p><b>Causas:</b> Bajo espesor de la rodadura. Riego de liga deficiente. Alta permeabilidad de la mezcla asfáltica. Mala limpieza durante tratamiento superficial. <b>Posible evolución:</b> Piel de cocodrilo, baches.</p> |

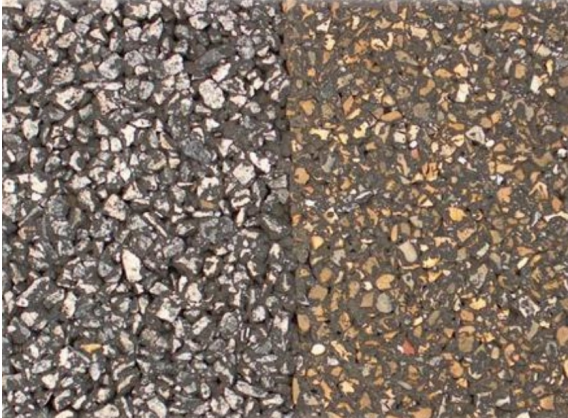
| Descascaramiento (D) | |
|---|---|
| | <p><b>Causas:</b> Utilización de agregados calizos y susceptibilidad de algunos agregados al pulimiento.</p> |

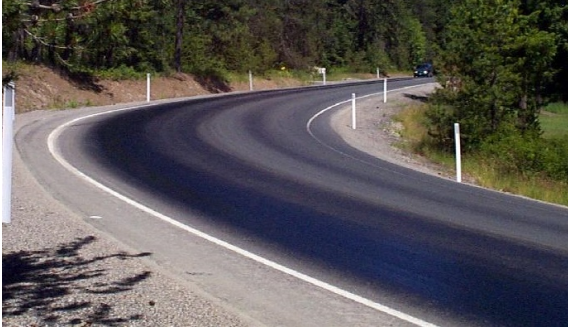
| Descascaramiento (D) | |
|---|---|
| | <p><b>Causas:</b> Cantidad excesiva de asfalto, el cual asciende a la superficie por diferencia de densidad.</p> |

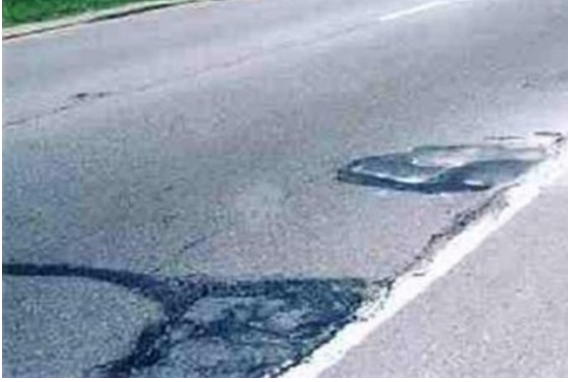
| Descascaramiento (D) | |
|---|---|
| | <p><b>Causas:</b> Ausencia de drenaje interno. <b>Posible evolución:</b> Piel de cocodrilo, descascaramiento, baches.</p> |

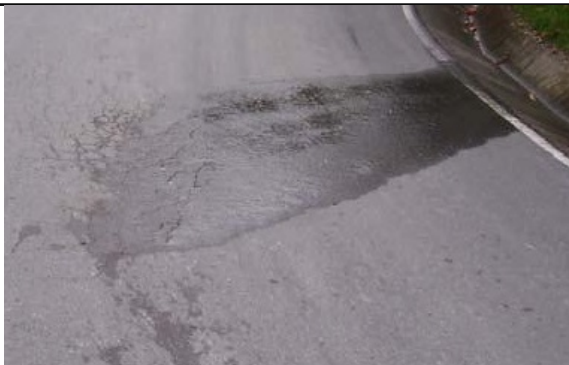
| Afloramiento de agua (AA) | |

| Afloramiento de agua (AA) | |
|---|---|
| | <p><b>Causas:</b> Ausencia de drenaje interno, filtración de aguas que salen a la superficie a través de las fisuras. <b>Posible evolución:</b> Piel de codrilo, descascaramiento, baches.</p> |

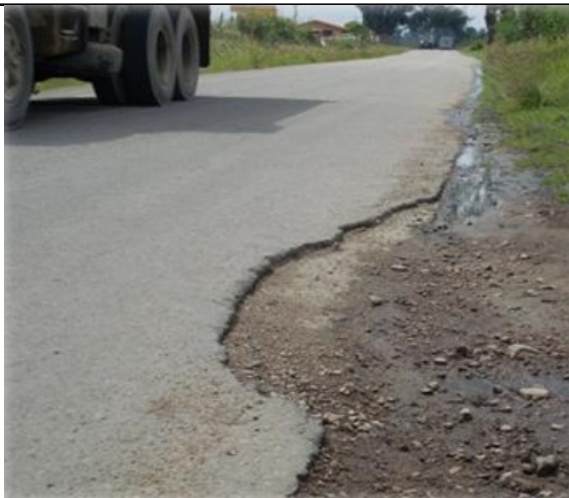
| Afloramiento de agua (AA) | |
|---|---|
| Desintegración de los bordes del pavimento (DB) | |

| Afloramiento de agua (AA) | |
|---|---|
| | <p><b>Causas:</b> Bermas no revestidas, tránsito cerca a los bordes de la calzada.</p> |

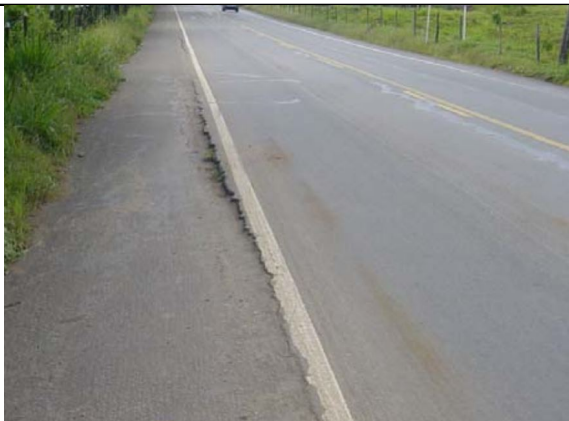
| Afloramiento de agua (AA) | |
|---|---|
| Escalonamiento entre calzada y berma (ECB) | |

| Afloramiento de agua (AA) | |
|---|---|
| | <p><b>Causas:</b> Consolidación de las capas de la estructura de la berma, circulación sobre bermas no revestidas, inestabilidad de taludes.</p> |

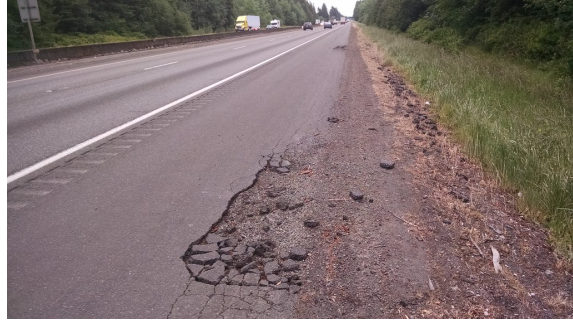
| Erosión de las bermas (EB) | |

| Erosión de las bermas (EB) | |
|---|---|
| | <b>Causas:</b> Inadecuado sistema de drenaje superficial. |

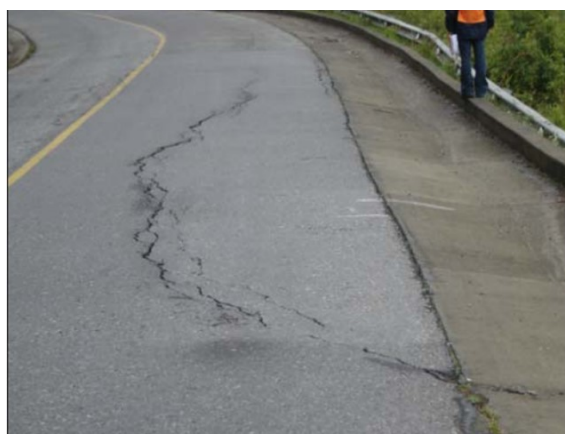
- Los agrietamientos en media luna debidos a la pérdida de la banca «figura 8», los levantamientos de la calzada por la influencia de un movimiento de tierra rotacional «figura 9», los deterioros por consolidación de material de terraplén o por terraplenes de baja capacidad portante y las deformaciones por contracto-expansión del suelo no son tenidas en cuenta por el método VIZIR.

Figura 8: Fisura de medialuna

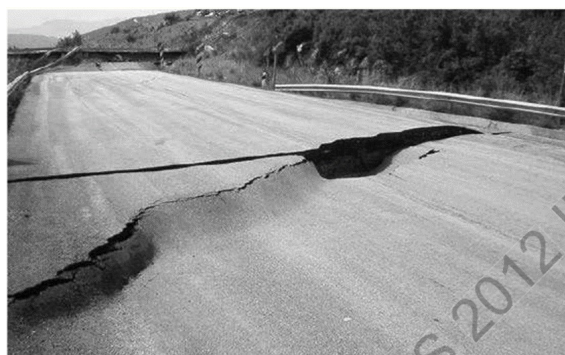
Figura 9: Movimiento de tierra rotacional

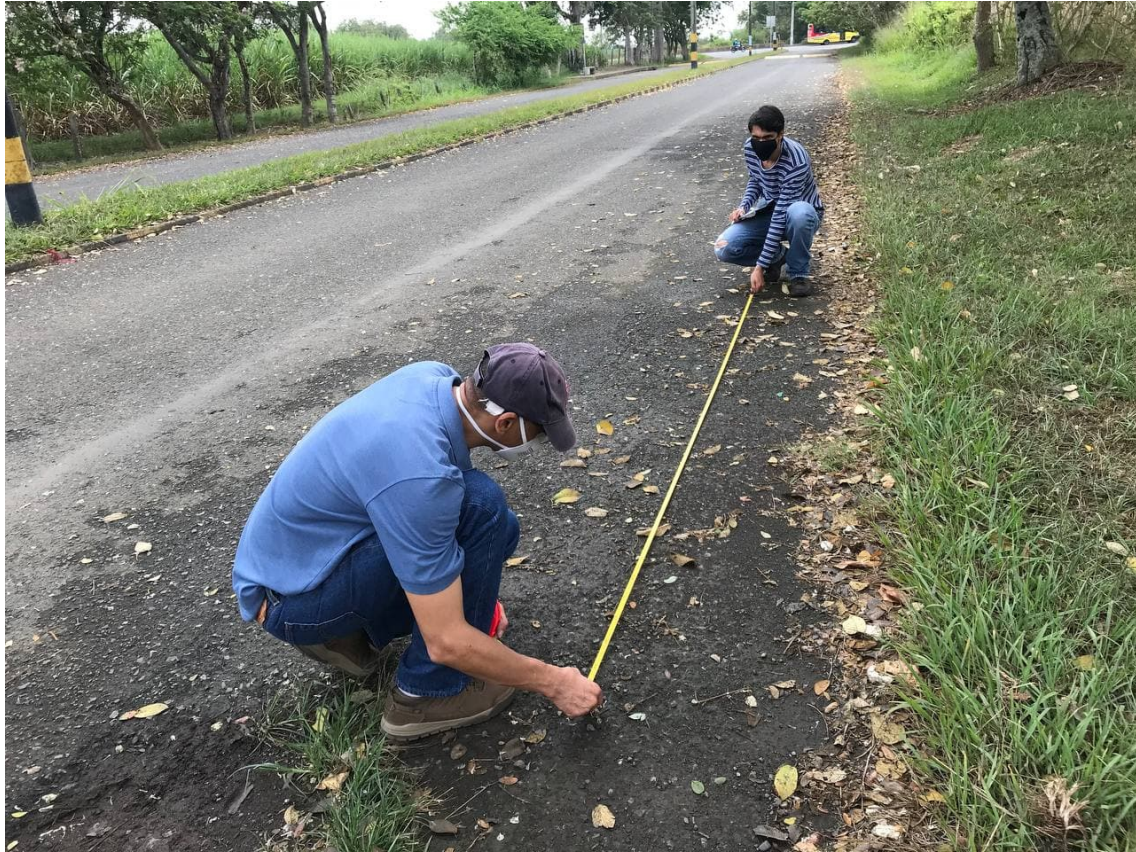
Figura 26: Procedimiento de inspección manual en campo.

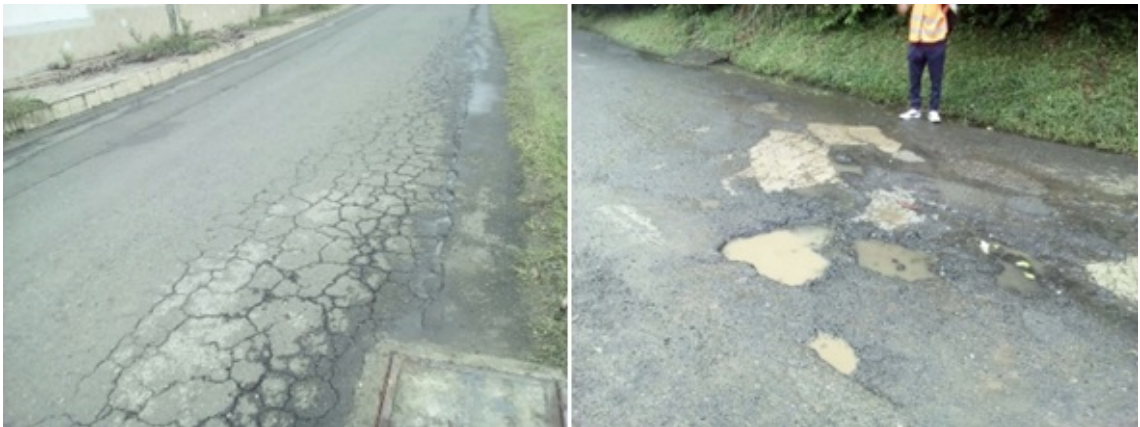
Figura 29: Deterioros encontrados en el tramo de la cra 116.

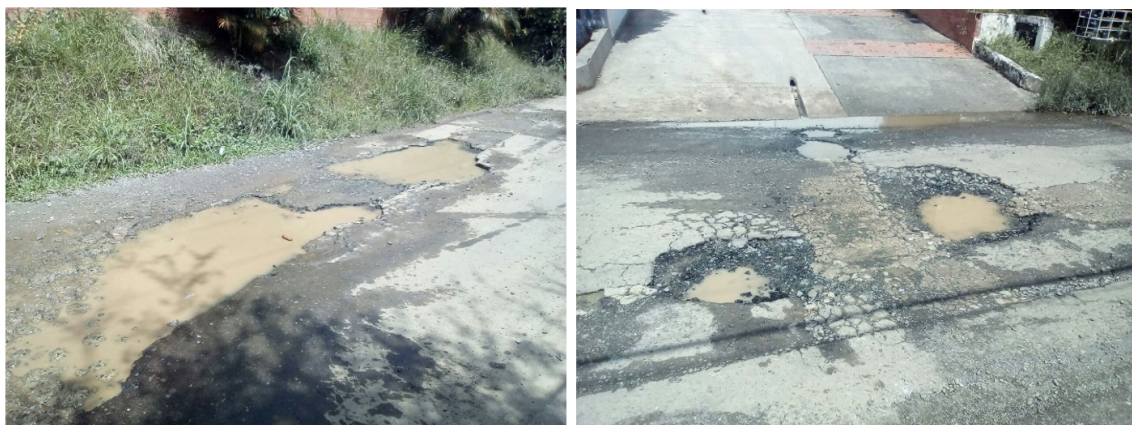
Figura 31: Baches encontrados en el tramo de la figura anterior.
