# GRIETAS DE LUZ

*Propuesta de intervención del complejo religioso San Francisco, Santiago de Cali*

2025

## Proyecto de grado

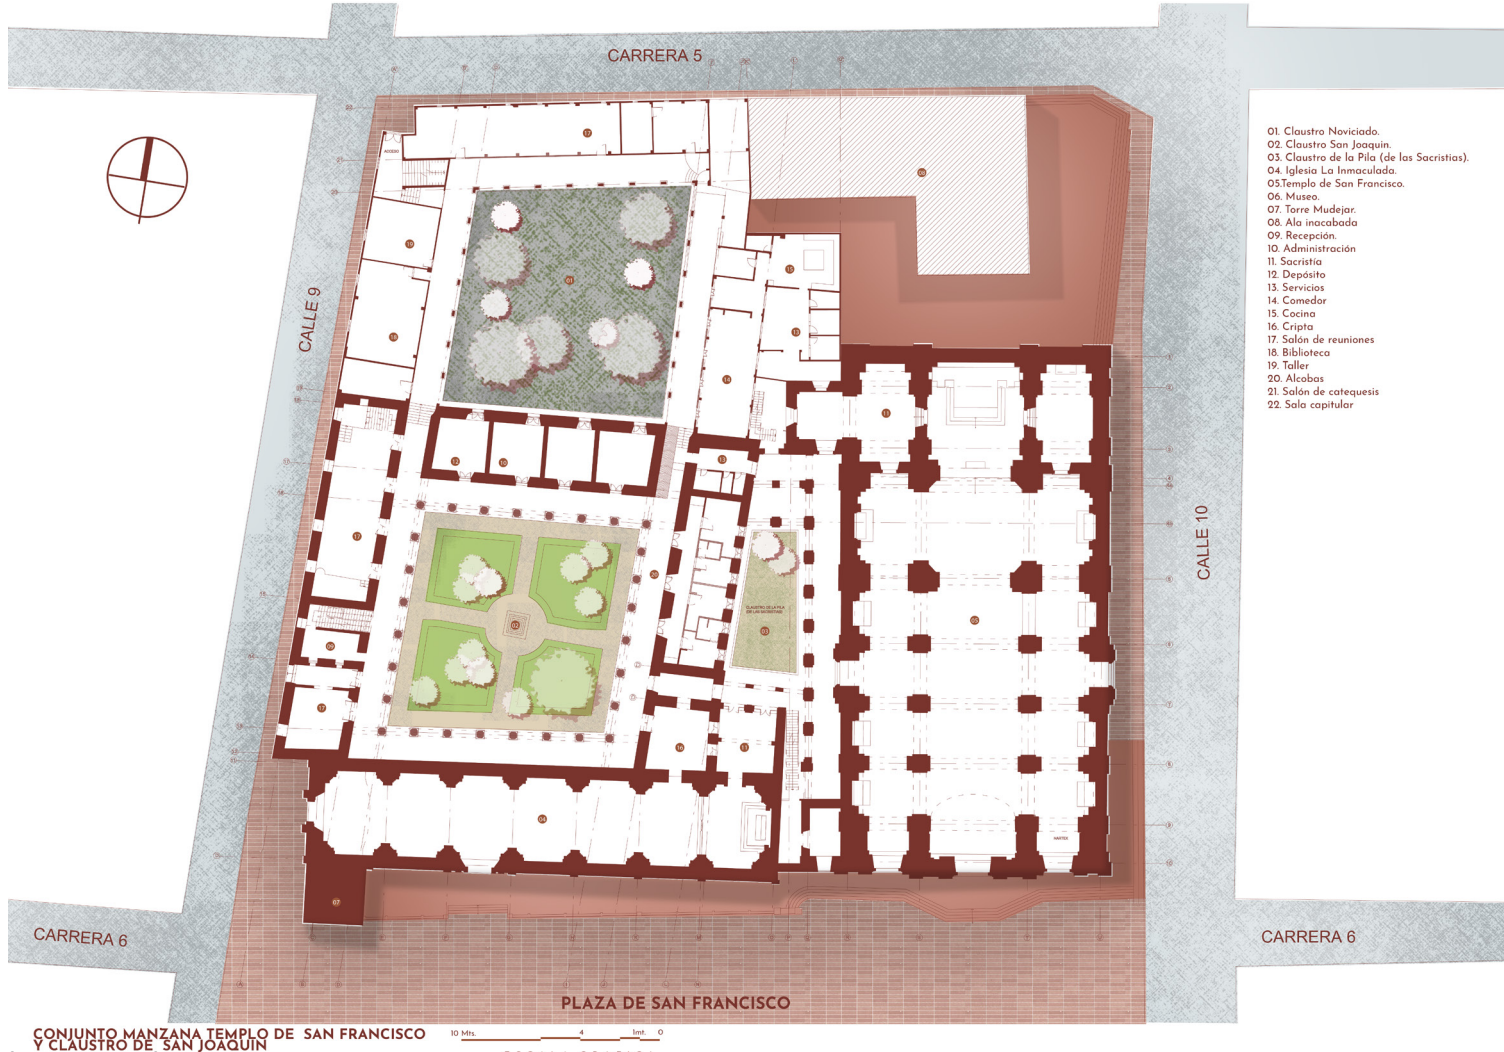
Figura 53. Planta General 01  
Nota. Elaboración propia

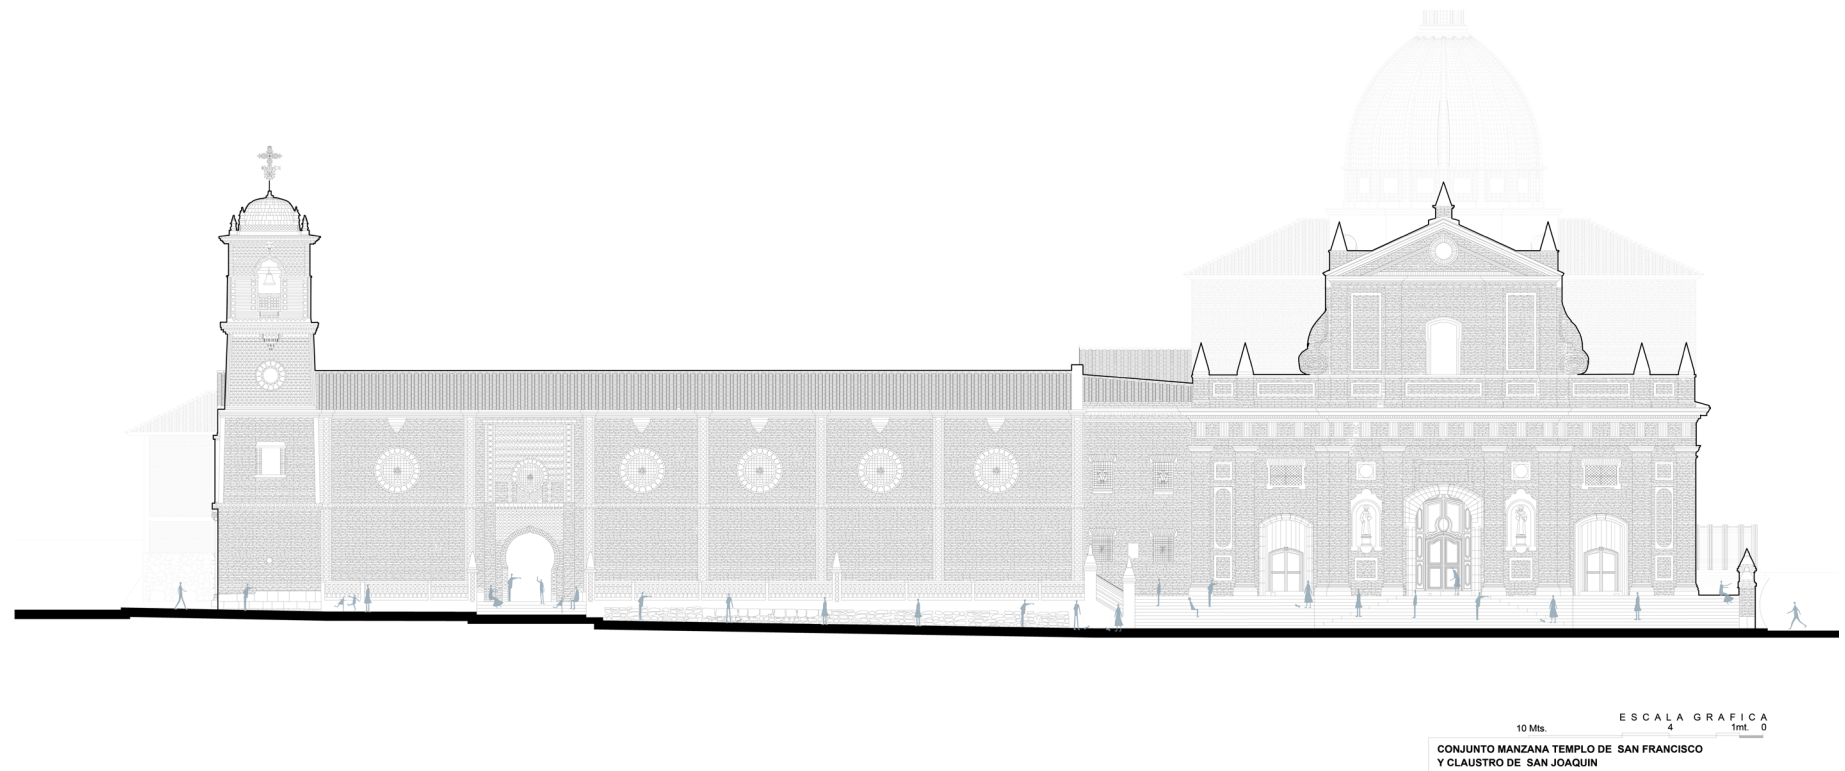
Figura 56. Fachada General 02  
Nota. Elaboración propia

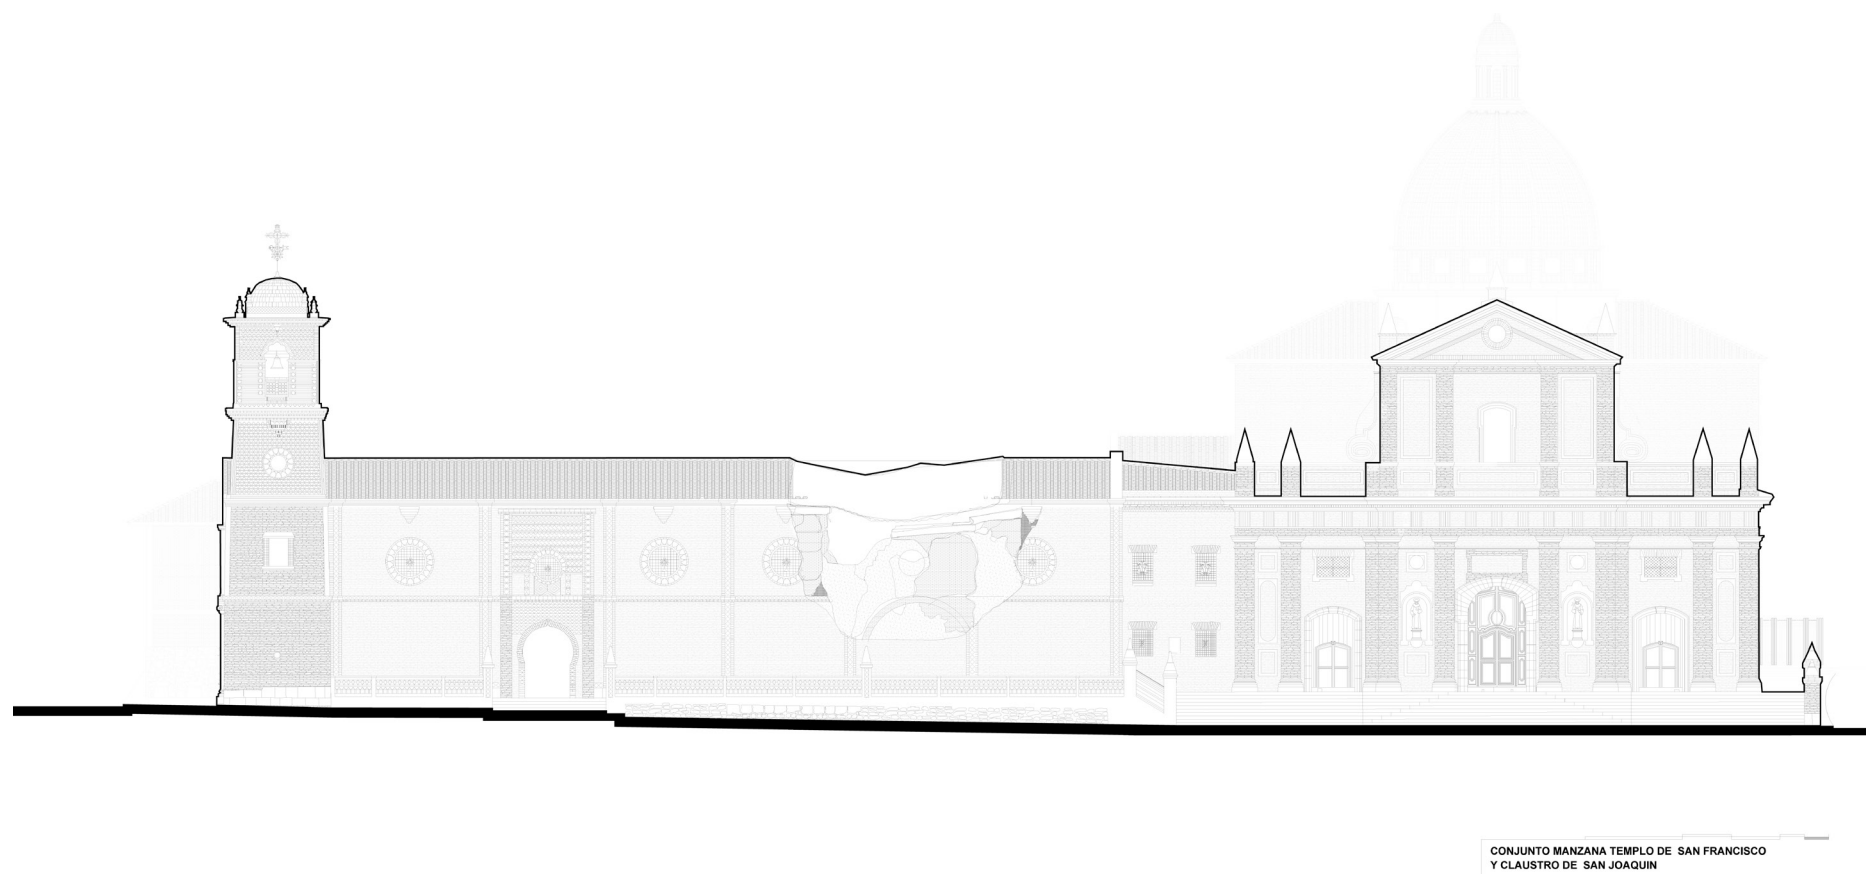
Figura 63. Fachada Grieta  
Nota. Elaboración propia

El proyecto nace de una grieta. El colapso parcial de la fachada del Complejo San Francisco dejó al descubierto el interior del edificio, revelando lo que había permanecido oculto por el paso del tiempo. En lugar de verla como un simple daño, la grieta se entiende como una oportunidad: una fisura que nos permite ver la historia y, al mismo tiempo, abrirle la puerta a nuevas interpretaciones. Representa tanto la fragilidad como la resistencia, la ruptura y la continuidad. En el diseño, no se esconde. Por el contrario, la grieta se vuelve un elemento expresivo y espacial que guía recorridos, crea aperturas y conecta el pasado con el presente

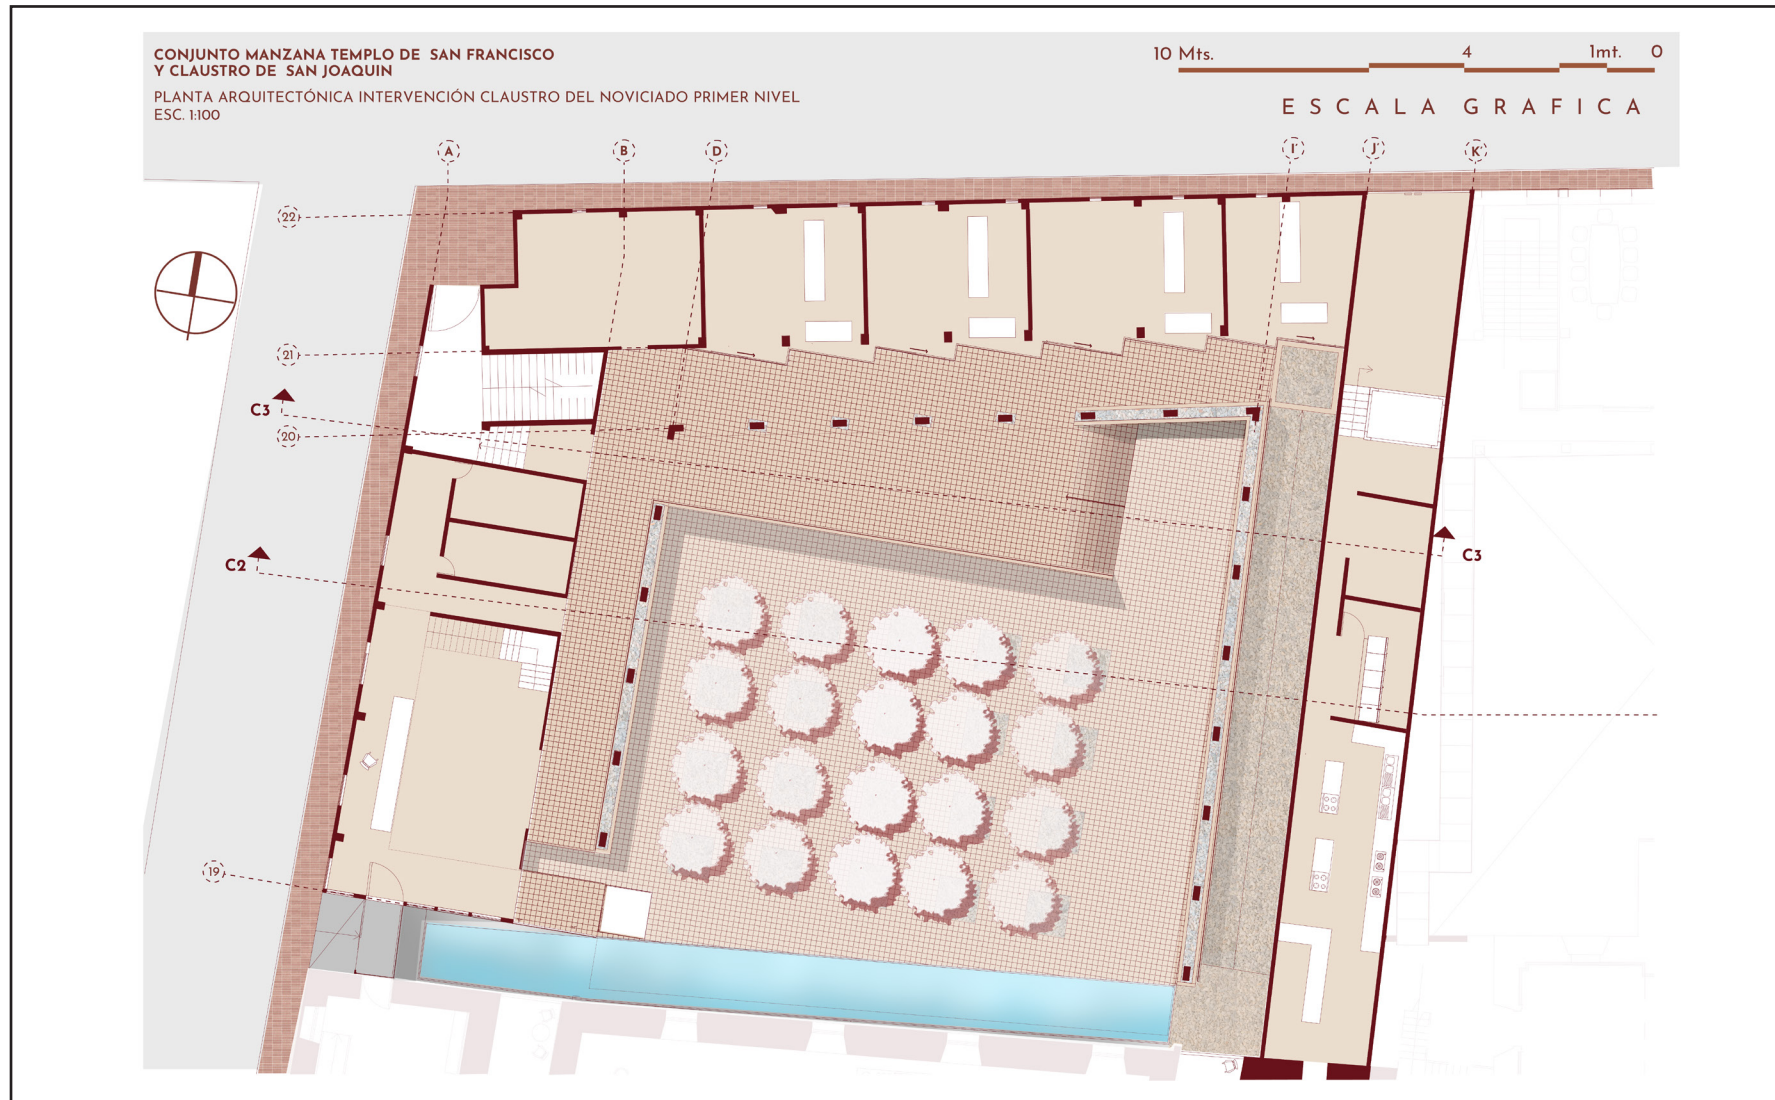
La intervención de esta edificación es considerable, se hizo una búsqueda del ennoblecimiento de la edificación, y la regulación de sus formas y su imagen así como la generación de un punto económico y administrativo del complejo, generando un centro comercial y espacio de oficinas relevantes para el hotel.

Figura 110. Planta general Centro comercial El Noviciado

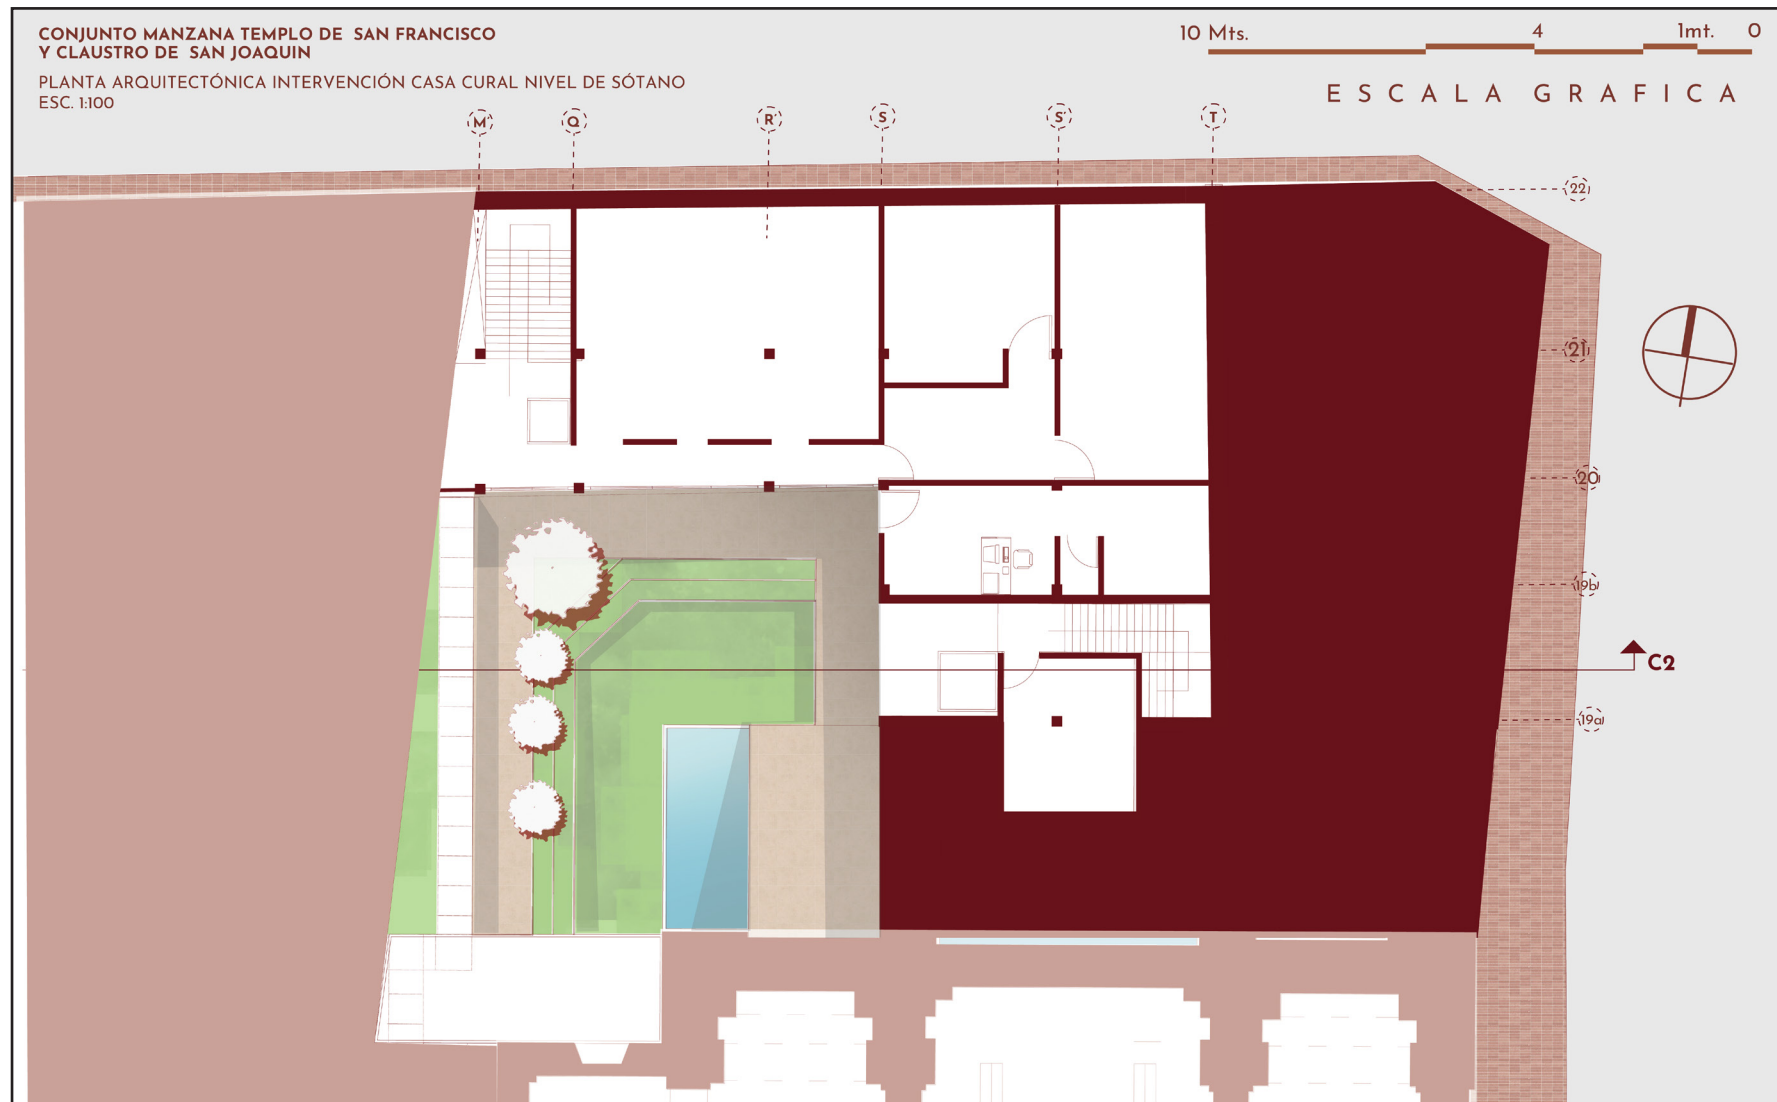
Figura 119. Planta general de sótano Casa cural  
Nota. Elaboración propia

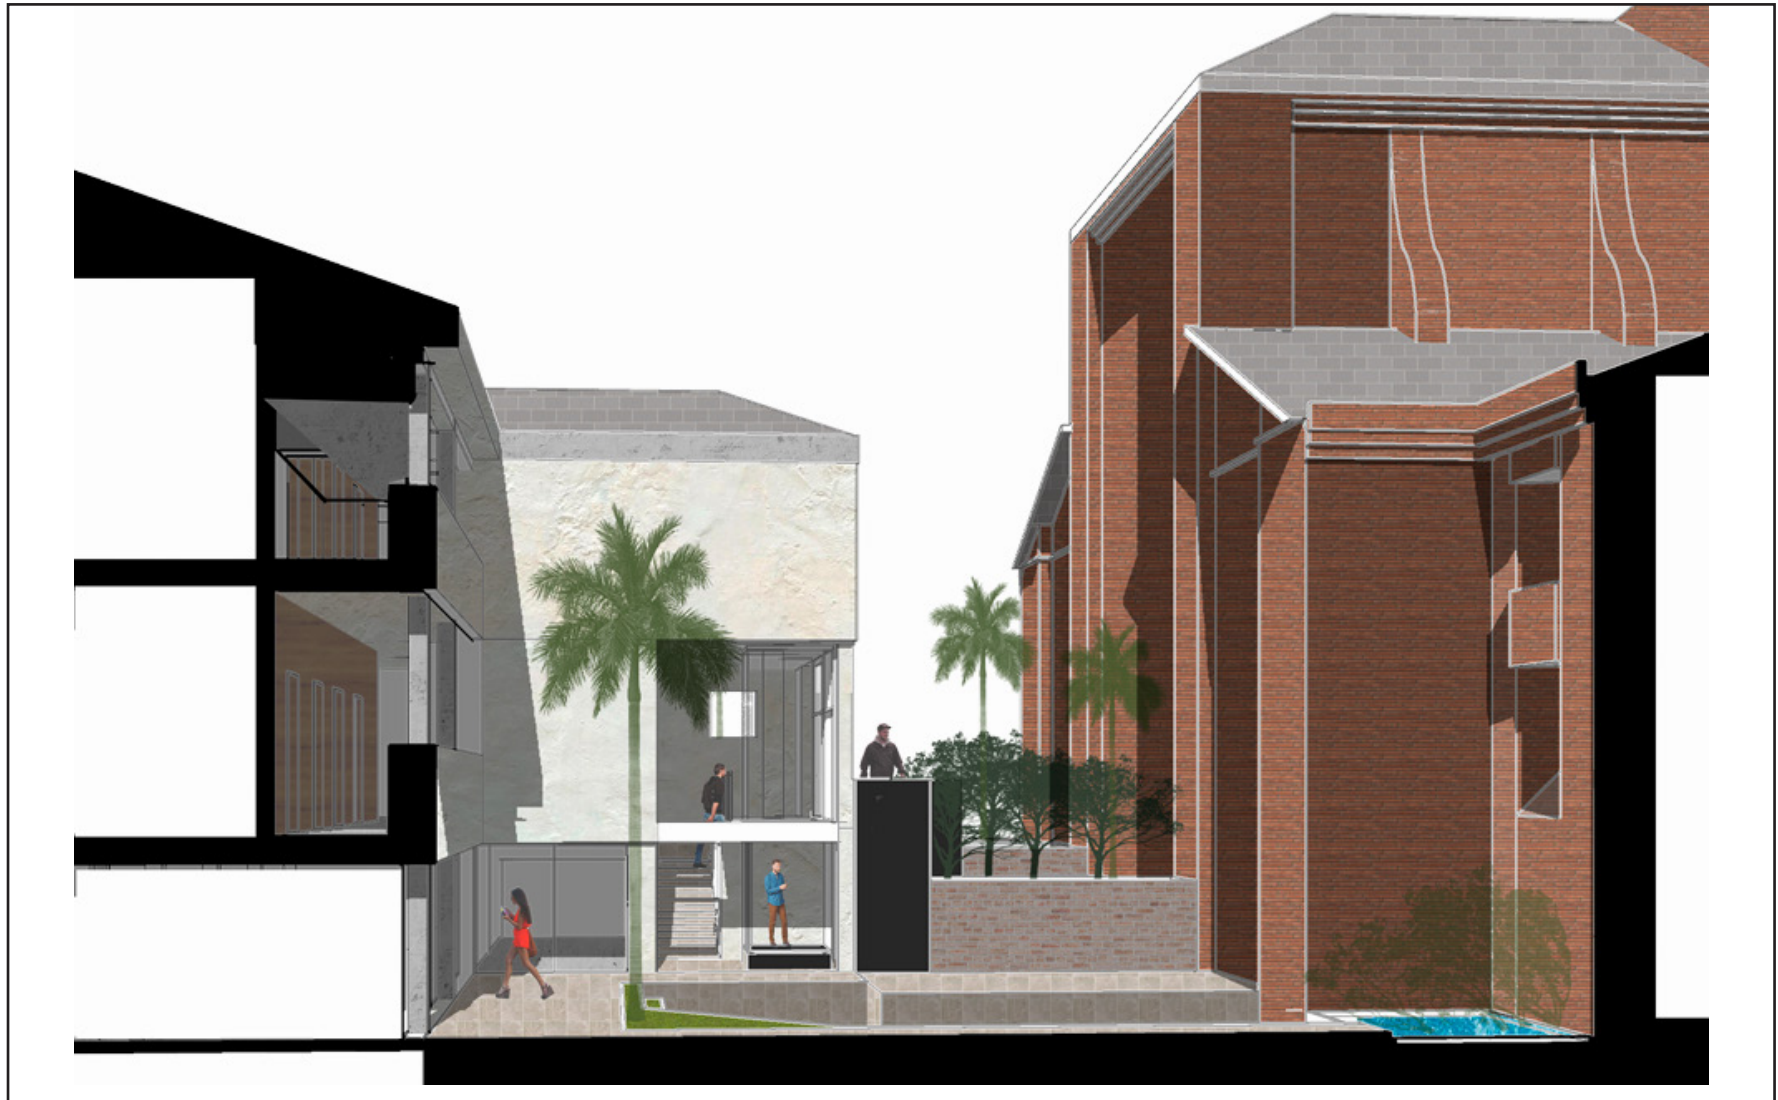
Figura 125. Corte imaginario casa cural  
Nota. Elaboración propia
