EVALUACIÓN DE LA MAQUINABILIDAD DEL INCONEL 600 EN UN PROCESO  
DE TORNEADO EN SECO

DARDENY YURNEY SILVA CUERO

UNIVERSIDAD DEL VALLE  
FACULTAD DE INGENIERÍA  
ESCUELA DE INGENIERÍA MECÁNICA  
SANTIAGO DE CALI

Proyecto de trabajo de grado

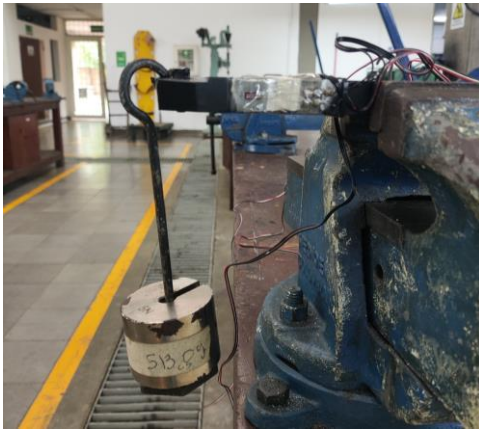
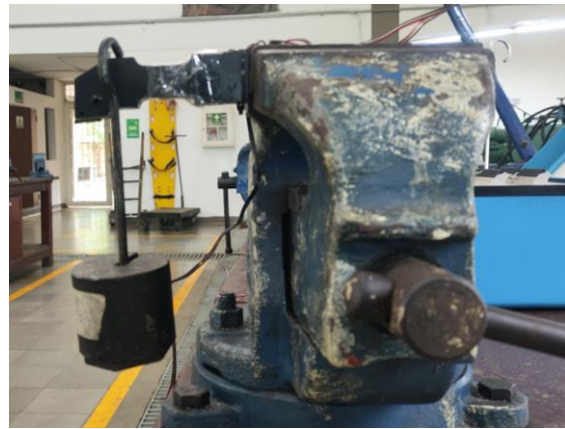
*Figura 24. a) Carga galga superior b) Carga galga lateral*

Inicialmente, el dinamómetro se fijó en una prensa de banco y se conectó a un lector de deformaciones Model P3 de la marca Micro-Measurements (Vishay Precision Group). Se aplicaron pesos calibrados de 500g (figura 24a y figura 24b); sin embargo, las deformaciones registradas fueron demasiado pequeñas para su análisis. Por esta razón, se emplearon cargas de 10 kg con incrementos sucesivos hasta alcanzar los 30 kg, lo que permitió la calibración física del modelo. Posteriormente, debido a las limitaciones para continuar con cargas mayores, se simuló en ANSYS, considerando un rango de 10 kg a 200 kg.

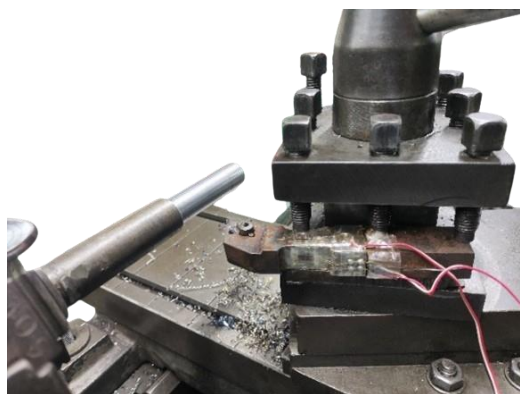
El montaje experimental, mostrado en la (figura 26), consistió en una barra de acero SAE 1020 con un diámetro inicial de 25.4 mm, la cual fue instalada en un torno convencional. En la torreta del torno se fijó un dinamómetro, conectado a un lector de deformaciones modelo P3 (figura 27). Antes de iniciar el mecanizado, se verificó la instalación y se midió el diámetro real de la barra utilizando un calibrador pie de rey marca Mitutoyo, ya que esta había sido previamente mecanizada para limpieza y nivelación. Se determinó un diámetro de 24.10 mm. El primer ensayo se realizó configurando un avance de 0.2 mm/rev y una velocidad de rotación de 850 rpm, lo que resultó en una velocidad de corte de 64.35 m/min. Se mecanizó una longitud de 70 mm de la barra, registrando las lecturas de deformación cada segundo. Posteriormente, se repitió el procedimiento con una profundidad de corte de 1.0 mm. Debido a la reducción del diámetro de la barra a 23.10 mm y a las limitaciones de rpm del torno, la velocidad de corte se ajustó a 61.68 m/min. Para el análisis de los datos, se promediaron las lecturas de deformación registradas durante el mecanizado. Luego, utilizando la curva de calibración carga-deformación del dinamómetro (figura 25a) y (figura 25b), se calcularon las fuerzas involucradas. La fuerza de corte reportada corresponde a la fuerza resultante, obtenida a partir de las dos componentes ortogonales medidas por el dinamómetro. Los valores obtenidos fueron de 182.24 N para una profundidad de corte de 0.5 mm y 410.60 N para una profundidad de corte de 1.0 mm.

Figura 26. Montaje experimental dinamómetro

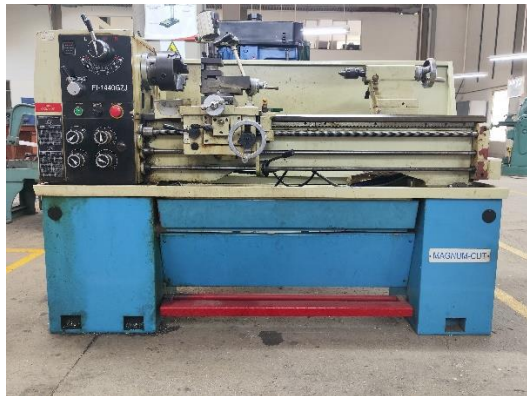
*Figura 29. Torno Magnum-cut*

Los ensayos de maquinabilidad se realizaron en el torno convencional MAGNUM-CUT modelo FI-1440GZJ (figura 29), con un rango de velocidad de 70 a 2000 rpm y una potencia de 2 caballos de fuerza. Para las pruebas, se emplearon las siguientes revoluciones: 2000, 755, 300 y 115 rpm.

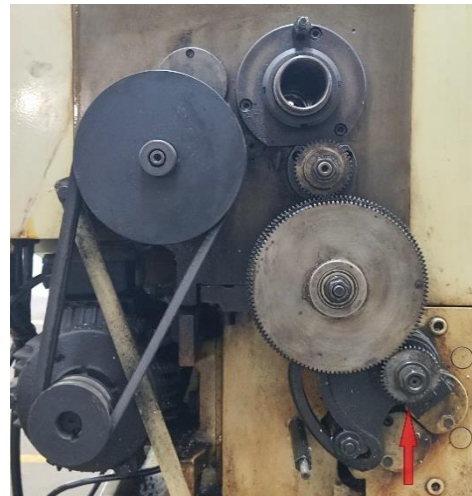
La profundidad de corte se ajustó mediante el dial transversal, el cual tiene una resolución de 0.002 milésimas de pulgadas por división. Para obtener una profundidad de 0.2 mm, se giró el dial cuatro divisiones, lo que equivale aproximadamente a 0.2032 mm. El avance se configuró verificando la disposición de los engranajes, lo cual se puede observar retirando la tapa lateral del torno (figura 30). Este sistema de engranajes incluye un piñón pequeño, que puede tener 30 o 40 dientes, dependiendo de la configuración, en este caso, se confirmó que el piñón tenía 40 dientes.

*Figura 30. Configuración de engranajes torno*

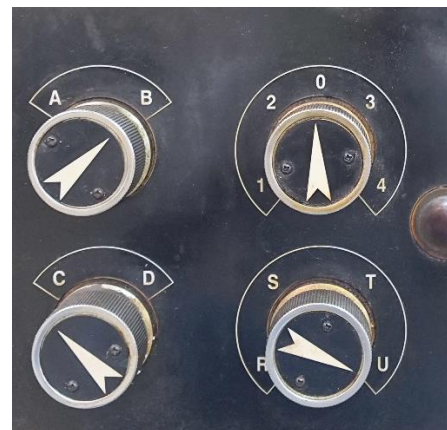
Figura 32. Configuración de avance

Con esta información y utilizando la tabla de avances ubicada en la parte frontal del torno (figura 31), se estableció un avance de 0.1 mm/rev. Según la tabla inferior, este avance corresponde a 0.0039 milésimas de pulgada/rev. Para lograr esta configuración, se ajustaron las perillas del torno de la siguiente manera (figura 32):

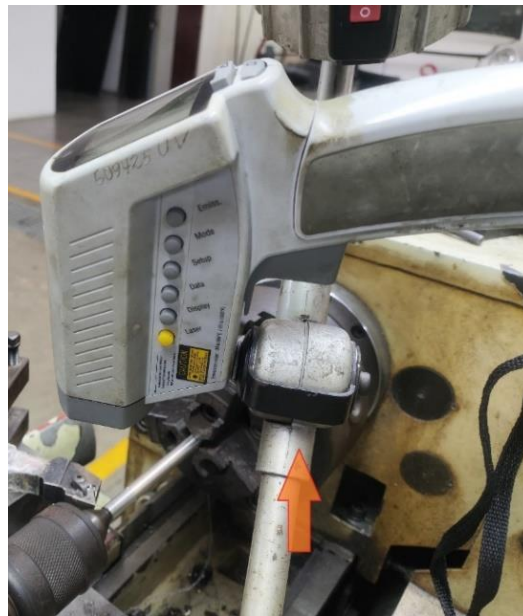
*Figura 38. Fijación de la pistola*

Para medir la temperatura durante el mecanizado, se utilizó una pistola térmica infrarroja, la cual permite registrar datos de temperatura de forma manual, automática o mediante una interfaz (figura 37), almacenándolos en un archivo .txt. Esto con el objetivo de registrar la variación de temperatura a lo largo del proceso, se fijó la pistola en el soporte de la lámpara del torno (figura 38). Para ello, se retiró una arandela de la articulación 2 y se empleó un tornillo de 1/4", compatible con la rosca de montaje para trípode de la pistola. Esta solución permitió posicionar y ajustar el láser de la pistola en la ubicación deseada. La pistola se configuró en grados Celsius, además se activaron las opciones LTD Access y LaserFlash. Dado que era imposible registrar los datos manualmente mientras se operaba el torno, se optó por realizar la adquisición de datos a través de la interfaz de la pistola.

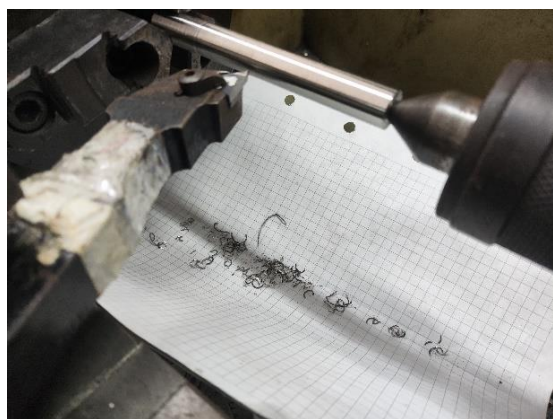
*Figura 41. Recolector de viruta*

El montaje experimental incluye una zona de recolección de virutas, la cual se acondicionó con un fragmento de canal de teja y una hoja de papel (figura 41), y se ubica debajo de la pieza de trabajo. Este sistema permite recolectar tanto virutas pequeñas y cortas como virutas largas y de mayor radio, evitando su mezcla entre diferentes pruebas. Al finalizar cada pasada, las virutas se almacenan en bolsas identificadas (figura 42) para su posterior análisis.

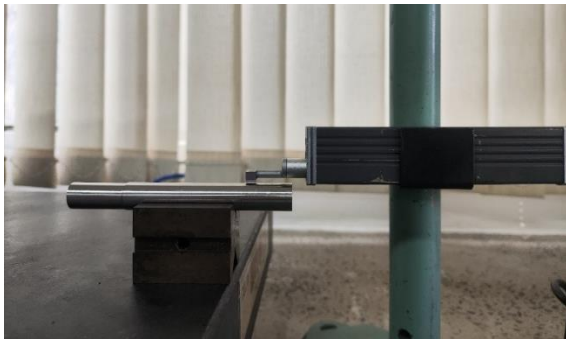
*Figura 44. Prueba de rugosidad*

Para verificar la precisión del rugosímetro, se tomaron tres mediciones sobre el patrón de rugosidad, obteniendo un valor promedio de  $R_a = 3.07 \mu\text{m}$ . Este resultado se encuentra dentro de los parámetros aceptables, dado que la tolerancia permitida es de  $\pm 0.06 \mu\text{m}$  con respecto al valor patrón de  $R_a = 3.05 \mu\text{m}$ . Confirmada la precisión del equipo, se procedió a medir la rugosidad de la probeta (figura 44). Debido a las limitaciones del dispositivo, la medición solo pudo realizarse en los extremos de la probeta, siguiendo el esquema ilustrado en la figura 45. En cada extremo, se realizaron cuatro mediciones, girando la probeta  $90^\circ$  tras cada toma. Se repitió este procedimiento para el otro extremo de la probeta. El registro de los datos se llevó a cabo de forma manual y se replicó el procedimiento para cada probeta cilindrada. En total, se obtuvieron seis datos de rugosidad por prueba. Posteriormente, los valores registrados fueron promediados para su análisis final.

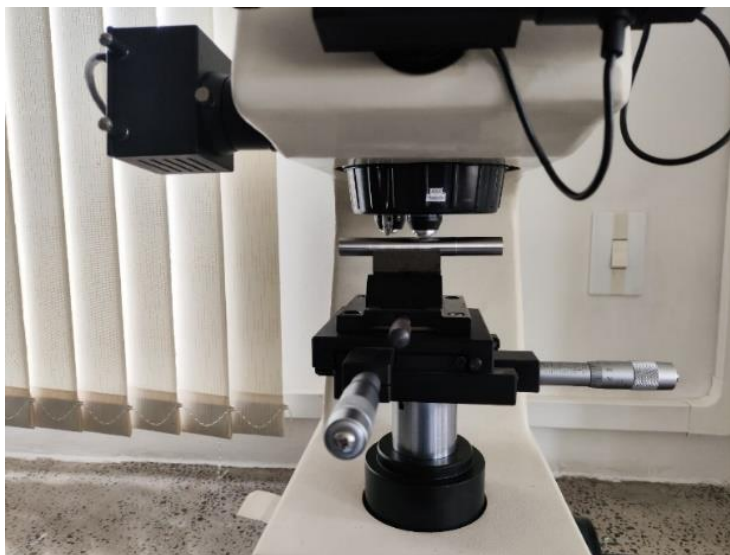
*Figura 46. Montaje prueba de dureza*

Para determinar la dureza de la probeta, se utilizó el microdurómetro Vickers de la marca TIME Group Inc Modelo TH717 (figura 46) del laboratorio de caracterización de materiales. Antes de proceder con la medición, se verificó la calibración del equipo mediante un patrón de dureza, cuyo

Posteriormente, se montó la adaptación tipo prensa incluida con el equipo de microdureza y se incorporó el soporte con ranura en "V" (figura 47), el cual permite fijar adecuadamente la probeta. Las zonas de medición se establecieron de acuerdo con el esquema ilustrado en la (figura 48). La medición se realizó en el centro de la probeta, ya que medir en los extremos podría generar un momento flector durante la indentación con la posibilidad generar daños al equipo. Tras pruebas preliminares, se determinó que la carga para la indentación de las probetas era de 0.1 N.

La medición de microdureza Vickers se realizó siguiendo el procedimiento establecido en la ASTM E384-23. Para ubicar la zona de indentación, se utilizó un lente de visualización de 100x y se ajustó el enfoque con el volante de precisión. Una vez definido el punto de ensayo, se efectuó la indentación con una carga aplicada durante 10 s. Posteriormente, mediante un lente de medición de 400x, se alinearon las diagonales de la huella y se midieron en dos direcciones ortogonales. El equipo procesó automáticamente estas mediciones y reportó el valor de dureza Vickers correspondiente[41].

Para cada probeta, se tomaron diez mediciones, para eso se desplazó longitudinalmente y se giró 90° entre cada toma. Esto permitió obtener múltiples datos y seleccionar las mejores zonas para la indentación. Al finalizar el mecanizado, se obtuvieron dos mediciones de dureza por prueba, la figura 45 muestra el montaje utilizado. Estos datos resultan esenciales para cuantificar si la probeta sufrió endurecimiento durante el proceso de cilindrado.
