**DISEÑO DE ZONAS LATERALES SEGURAS PARA LA VÍA CALI –  
CANDELARIA, CASO DE ESTUDIO: SECTOR DOMINGO LARGO - ZANJÓN  
TORTUGAS**

UNIVERSIDAD DEL VALLE  
FACULTAD DE INGENIERÍA  
ESCUELA DE INGENIERÍA CIVIL Y GEOMÁTICA  
SANTIAGO DE CALI  
2022

TRABAJO DE GRADO  
Para optar por el título de  
Ingeniera Topográfica

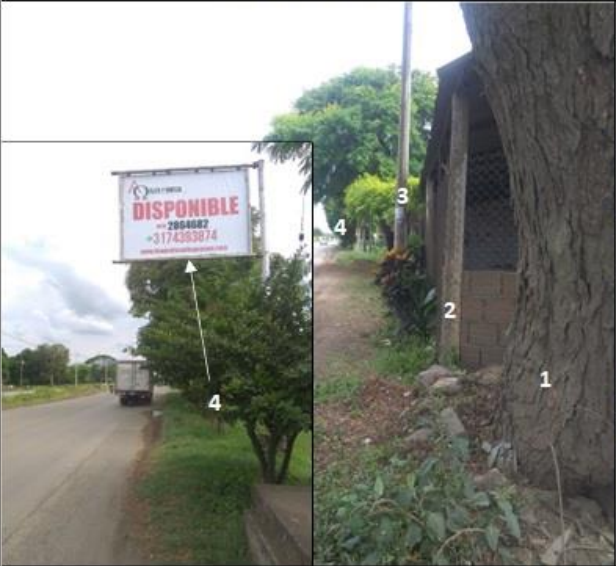
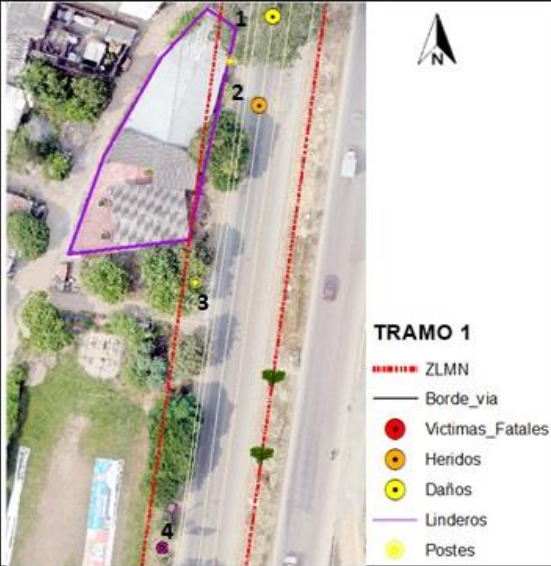
| 15 | | Corredor | Tratamiento de bermas y zonas laterales | Las bermas se encuentran en avanzado estado de deterioro. Los peatones, personas con diversidad funcional y ciclistas no pueden transitar por la berma. | A - 4000 | T4A-003 |

| IDENTIFICACIÓN DEL HALLAZGO | | | | | |
|---|---|---|---|---|---|
| Consecuencias del accidente: | En el año 2019 se presentaron 10 accidentes en este tramo, entre daños, heridos y una victima fatal usuario en moto. Se puede suponer riesgo de atropellamiento de peatones por el alto flujo de ingreso y salida de actividades escolares, culturales y recreativas en este sector, así tambien choque con objeto fijo para ciclistas, motociclistas y usuarios de automóviles con árboles, postes o edificaciones. | | | | |

| EVIDENCIAS | |
|---|---|
| <p>Como se evidencia en el contenido de esta investigación, la falta de señalización o deficiencia de ella vertical y horizontalmente, falta de marcas viales o su mantenimiento, bermas en mal estado, inexistencia de pasos peatonales, rutas para peatones o ciclistas, son hallazgos constantes en los 2 km de vía. Por lo que se considera importante como primera medida el mantenimiento de la vía, limpieza de berma evitando concentración de tierra, reparación y monitoreo de concreto asfáltico, para evitar los siniestros viales por salida de la vía. Es importante implementar marcas viales longitudinales, transversales, de bordillos y sardineles, complementar con delineadores de piso, tachas bidireccionales para indicar la separación de cada carril y estoperoles para indicar salida de la vía o inicio de berma.</p> <p>Este hallazgo contempla además la reducción de la velocidad por ser una zona de alta afluencia peatonal, zona escolar, cultural y recreacional de la población de Domingo Largo, por lo que se sugiere la implementación de bandas alertadoras transversales y complementar con el diseño de urbanismo táctico en este sector para mitigar los otros peligros como el poste publicitario, cámara de inspección, árboles y postes dentro del a zona lateral, como medida práctica, eficiente y de corto plazo, mientras se hacen intervenciones de infraestructura mas costosas.</p> <p>El enfoque de urbanismo táctico, permite involucrar a la comunidad y los usuarios viales con la cosmovisión del sector, genera un mejor entendimiento de mantener la reducción de velocidad generada por las bandas alertadoras. Se puede involucrar en cada carril la separación de la berma con segregación visual con pintura sobre el pavimento definida en figuras y colores por la comunidad, hitos de arista y materas horizontales en congruencia con los árboles, permitiendo así tener un espacio para uso de peatonal y cultural. Realizar segregación visual dentro del carril con pintura que evidencie el paso constante de bicicletas y marcar los pasos peatonales de acuerdo al deseo peatonal de la comunidad, siempre teniendo en cuenta la reducción de velocidad mediante uso de bandas alertadoras.</p> <p>La edificación y los árboles deben ser delineados y demarcados con elementos que permitan que en horas de la noche los usuarios viales puedan tener toda entendimiento de la vía, zonas laterales y objetos potencialmente peligrosos que no se pueden remover ni rediseñar.</p> | |

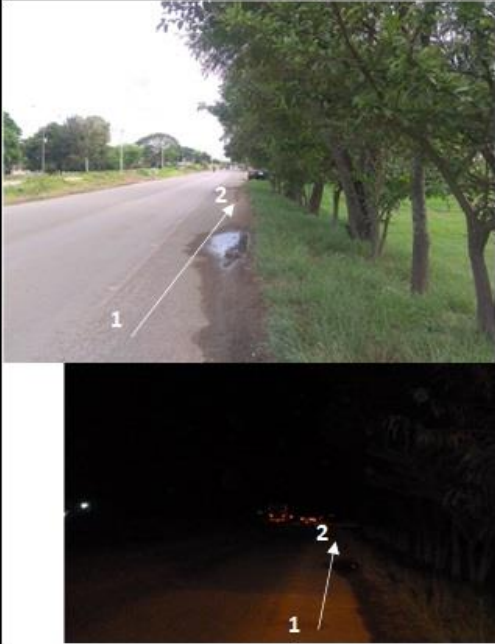
| EVIDENCIAS | |
|---|---|
| <p>Justo en este sector del tramo es donde mas árboles se encuentran dentro de la Zona lateral segura próximos a la vía, es aquí en donde se encuentra el parque recreacional de infancia, parque biosaludable, iglesia e institución educativa. En el costado lateral de los árboles hay una cancha de futbol que se uso hasta hace algún tiempo, en este momento ese terreno esta inactivo.</p> | |

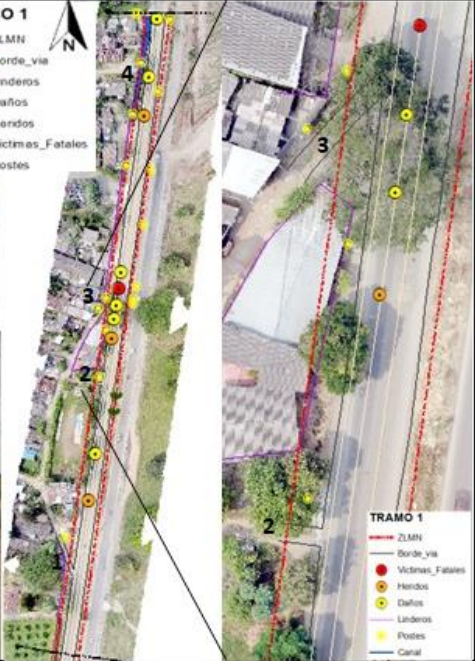
| EVIDENCIAS | |
|---|---|
| <p>En este tramo 1 para ambos sentidos se comparte el mismo riesgo de siniestros viales causados por falta de información en la vía combinado con falta de conocimientos de los usuarios y otros problemas ya aquí documentados. En este sentido no solo es suficiente con la incorporación de señalización y demarcación vial, teniendo en cuenta que para otras alternativas como retornos para poder hacer los ingresos al costado izquierdo son de alto costo, se propone la reducción de velocidad en este tramo con bandas alertadoras tanto en sentido Cali a Cavasa y viceversa, incorporando los cruces hacia la izquierda dentro de un diseño de urbanismo táctico con pintura asfáltica antideslizante, teniendo precaución de que no genere conflictos con pasos peatonales o rutas para ciclistas.</p> | |

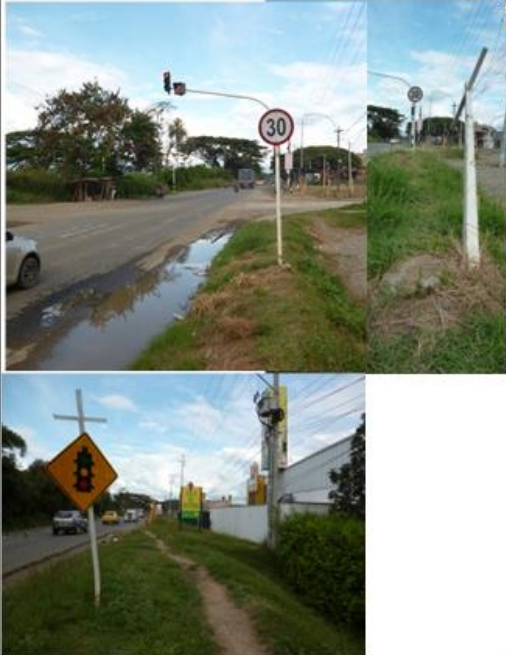
| EVIDENCIAS | |
|---|---|
| <p>En este tramo se encuentran dos puntos críticos, el primero es un lugar comercial tipo restaurante y estadero, en el que hay bastante flujo de usuarios motorizados y no motorizados. Es importante lograr la disminución de la velocidad para la disminución del riesgo, por lo que se sugiere la instalación de bandas sonoras construidas con estoperoles cerámicos y deben ser instaladas en ambos carriles, adicional la recuperación de la berma y su mantenimiento, las marcas viales, la señalización tipo informativa del comercio en el sector.</p> <p>Se recomienda a los comerciantes construir o demarcar desvíos para que el ingreso a sus negocios no implique consecuencias en el tránsito vial o maniobras inesperadas de cruce a la derecha.</p> <p>El segundo punto crítico es en el ingreso al centro Poblado "Poblado Campestre", en donde la velocidad límite de 30 km/h es sobrepasada por los vehículos, los semáforos instalados para el cruce peatonal y salida de vehículos es transitado en rojo, por lo que se recomienda la instalación de bandas alertadoras anteriores al semáforo, mejorar las condiciones de la señalización vertical y hacerle su mantenimiento adecuado, señalización horizontal que indique el paso peatonal, salida vehicular, y paso de bicicletas.</p> <p>Para el tránsito peatonal lateral a la vía, se recomiendan los delineadores de vía, mejora y mantenimiento de bermas, mantenimiento de la vegetación, mejorar las condiciones del suelo lateral a la berma para que sea un espacio adecuado de tránsito peatonal, en donde se este informando a los usuarios motorizados la presencia de peatones mediante señales horizontales, verticales y marcas viales.</p> | |

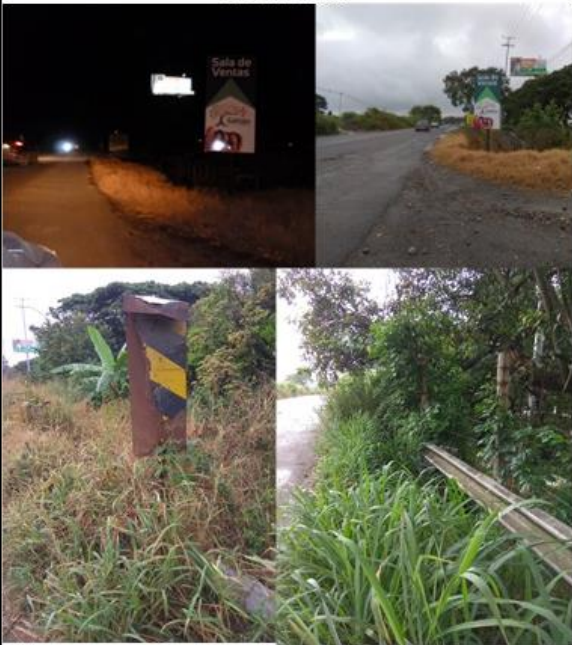
| EVIDENCIAS | |
|---|---|
| <p>La barrera de contención en este tramo protege a los usuarios de volcamiento en la zona lateral por un talud que no permite que el usuario vuelva a retornar a la vía y se volque. La barrera se encuentra en pésimas condiciones, no tiene mantenimiento, no cuenta con elementos reflectivos, captafaros, delineadores de canalización, como se observa en la fotografía en estado deplorable, sumado a esto la barrera en diferentes temporadas no se ve por el aumento de vegetación como pasto que la tapa completamente.</p> <p>Esta barrera no protege a los motociclistas, no evita que traspase la barrea y caiga por el talud, los motociclistas pueden quedar anclados a la barrera, en algunos casos se usan dispositivos que cubran los postes de anclaje de la barrera para minimizar el choque del motociclista con la barrera, sin embargo esto no evita que la barrera sea traspasada.</p> <p>Se recomienda la instalación de un sistema de protección al motociclista SPM tipo continuo en la barrera que evite el traspaso de la barrera y el choque con los postes de anclaje, con sus elementos como captafaros y delineadores. También se puede considerar que la barrera sea más larga para cubrir el muro del cabezal del box culvert que está a 50 centímetros de donde termina la barra, sabiendo que el muro cabezal también se considera un objeto potencialmente peligroso y se evitaría instalar una baranda de contención vehicular sobre el box culvert y por consiguiente diseñar una transición adecuada.</p> <p>Para la protección en el zanjón Tortugas se recomienda la instalación de barandas de contención vehicular y señalización vertical informativa sobre este cuerpo de agua.</p> | |
