# **TRABAJO INTEGRADOR**

## **MANUAL DE MANTENIMIENTO**

### **CENTRO CULTURAL DE CALI**

**UNIVERSIDAD DEL VALLE**  
**Santiago de Cali**  
**Febrero de 2019**

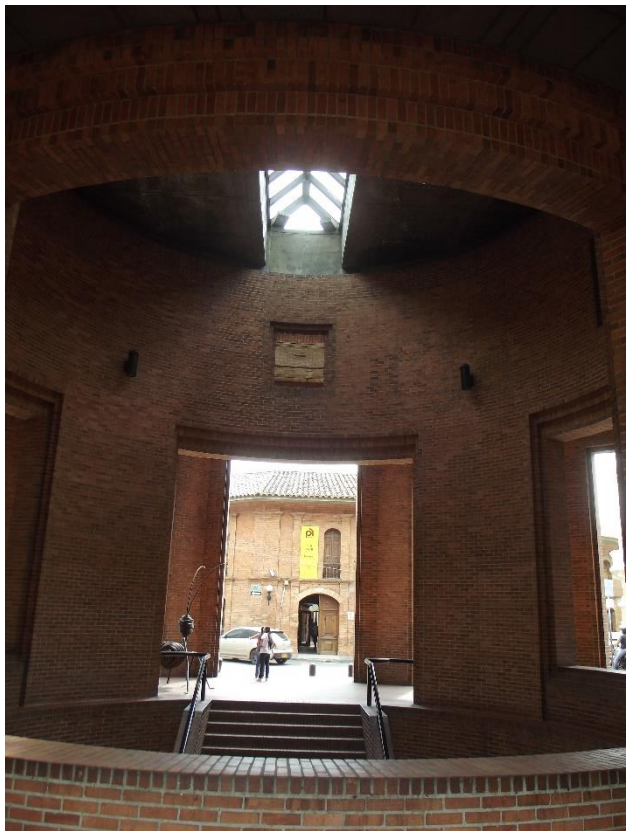
ESCALERAS SOTANO 2, INTERSECCION K. 5 CON C. 7  
FOTO ALEJANDRA ALVAREZ Y DANIEL CAICEDO

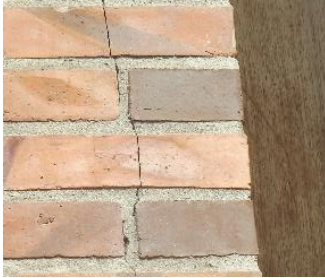
| REFERENCIA | UBICACION | DIMENSION | MORFOLOGIA | GRAFICO |
|---|---|---|---|---|
| TM-4 | REMATE DE ESQUINAS CON TRABA | 24 x 12 x 6 cm | REGULAR | |

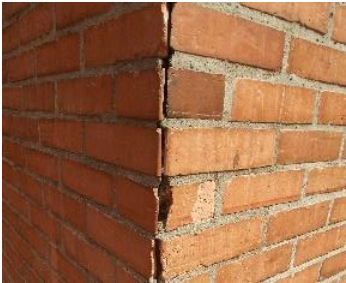
| REFERENCIA | UBICACION | DIMENSION | MORFOLOGIA | GRAFICO |
|---|---|---|---|---|
| TM-5 | REMATE DE ESQUINAS A 45° | 25 x 6,5 cm | IRREGULAR | |

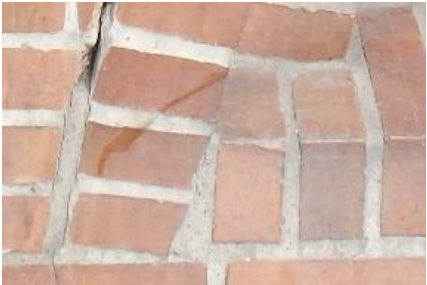
| REFERENCIA | UBICACION | DIMENSION | MORFOLOGIA | GRAFICO |
|---|---|---|---|---|
| TM-6 | REMATE DE ARCOS | 12 x 6 cm | IRREGULAR | |

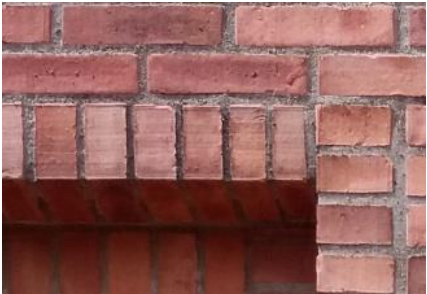
| REFERENCIA | UBICACION | DIMENSION | MORFOLOGIA | GRAFICO |
|---|---|---|---|---|
| TM-7 | REMATE DE VANOS Y MUROS | 12 x 12 cm | REGULAR | |

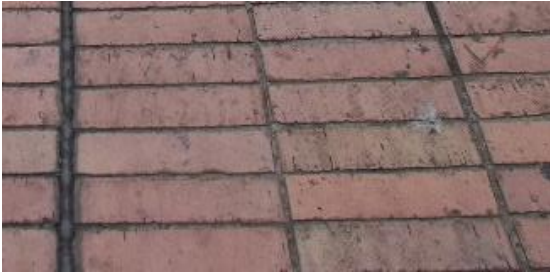
| REFERENCIA | UBICACIOS | DIMENSION | MORFOLOGIA | GRAFICO |
|---|---|---|---|---|
| TP-1 | SUPERFICIE DE PISOS | 24 X 5,5 cm | REGULAR | |

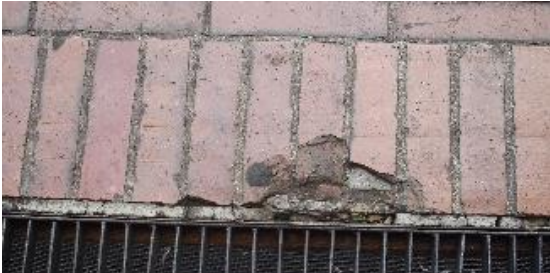
| REFERENCIA | UBICACIOS | DIMENSION | MORFOLOGIA | GRAFICO |
|---|---|---|---|---|
| TP-2 | FIGURA 1 - REMATES | 24 x 6 cm | REGULAR | |

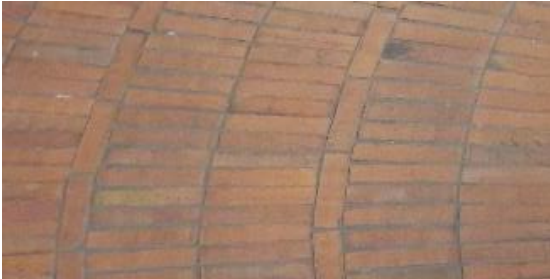
| REFERENCIA | UBICACIOS | DIMENSION | MORFOLOGIA | GRAFICO |
|---|---|---|---|---|
| TP-3 | FIGURA 2 - RADIAL | 24 x 6 cm | IRREGULAR | |

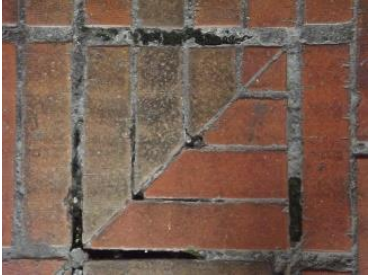
| REFERENCIA | UBICACIOS | DIMENSION | MORFOLOGIA | GRAFICO |
|---|---|---|---|---|
| TP-4 | FIGURA 3 – 45° | 24,5 X 6 cm | IRREGULAR | |

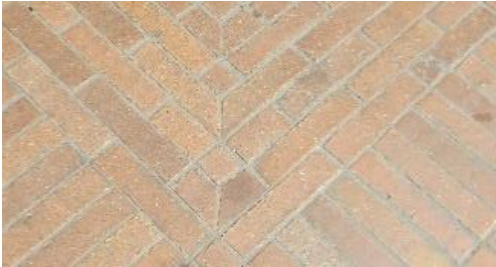
| REFERENCIA | UBICACIOS | DIMENSION | MORFOLOGIA | GRAFICO |
|---|---|---|---|---|
| TP-5 | FIGURA 4 | 24 x 6 cm | REGULAR | |

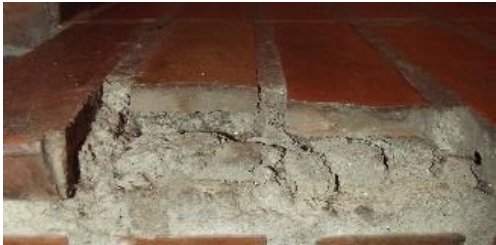
| REFERENCIA | UBICACIOS | DIMENSION | MORFOLOGIA | GRAFICO |
|---|---|---|---|---|
| TP-6 | FIGURA 5 | 24 x 6 cm | REGULAR | |

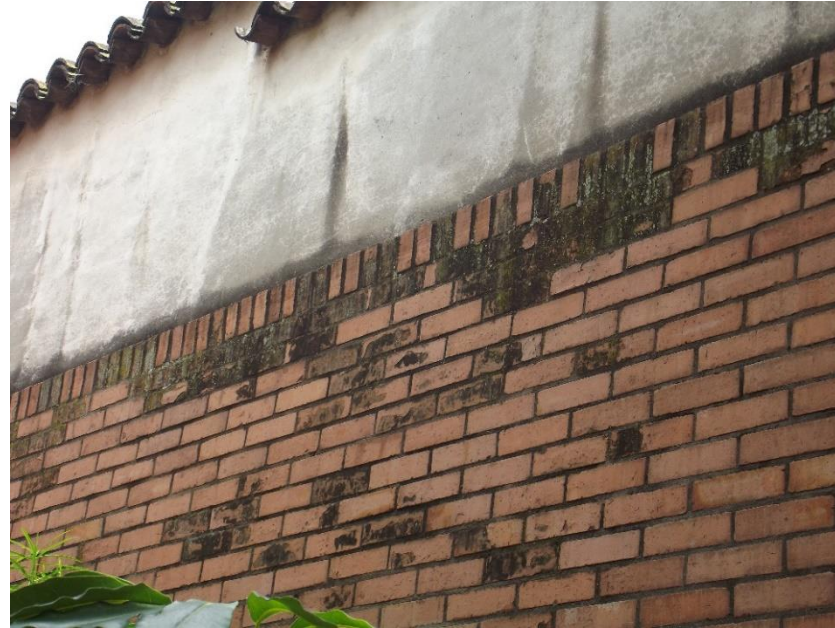
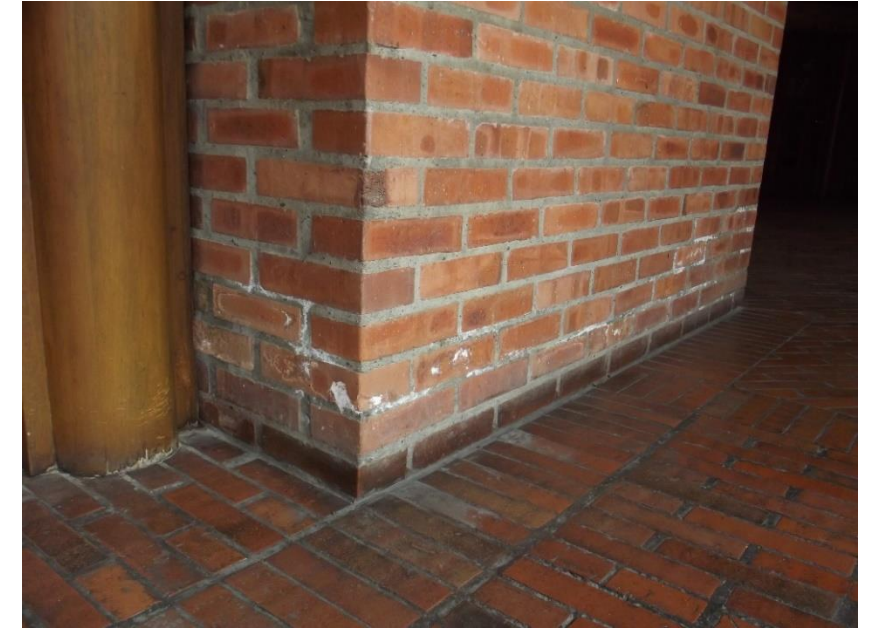
Eflorescencias

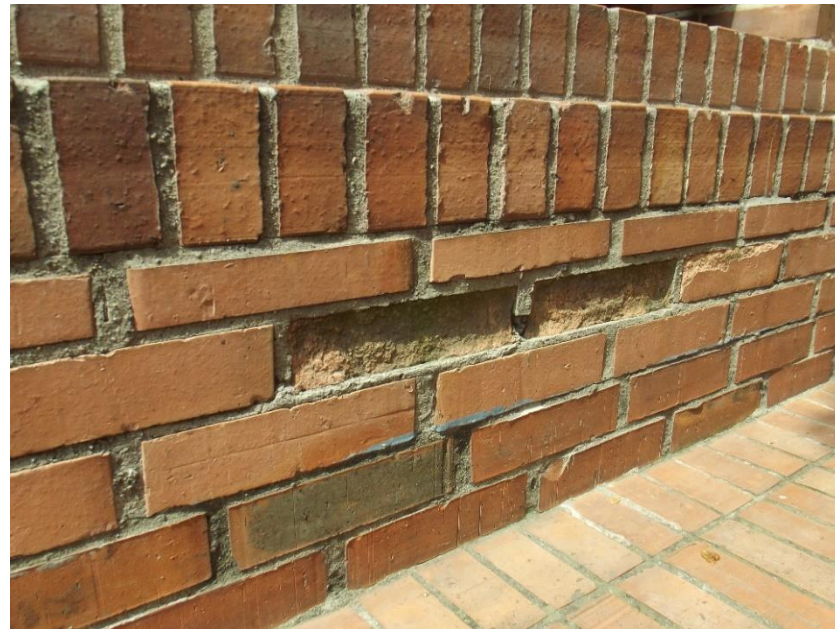
Desprendimiento

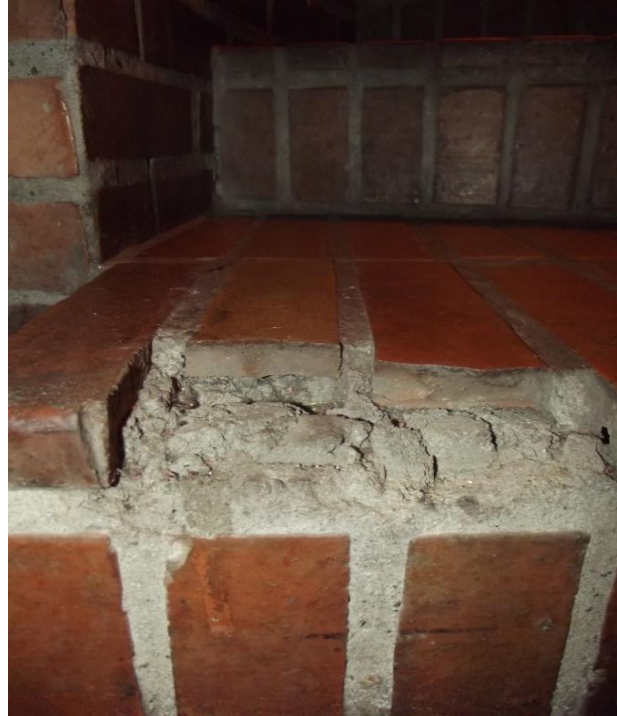
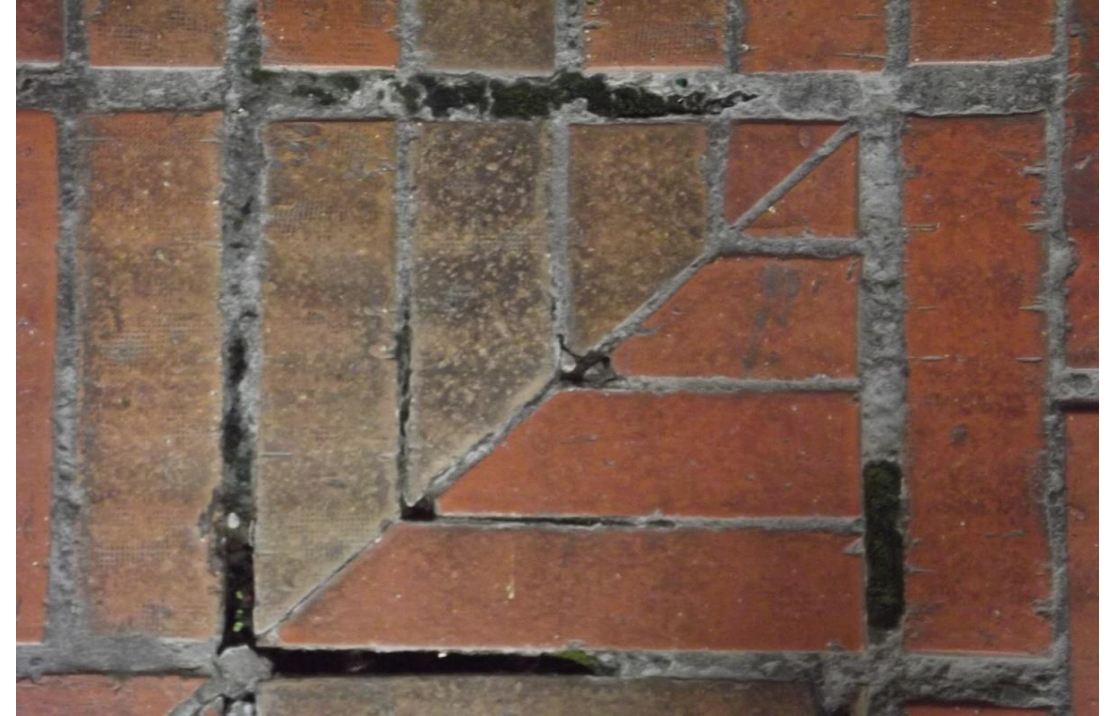
Desprendimiento

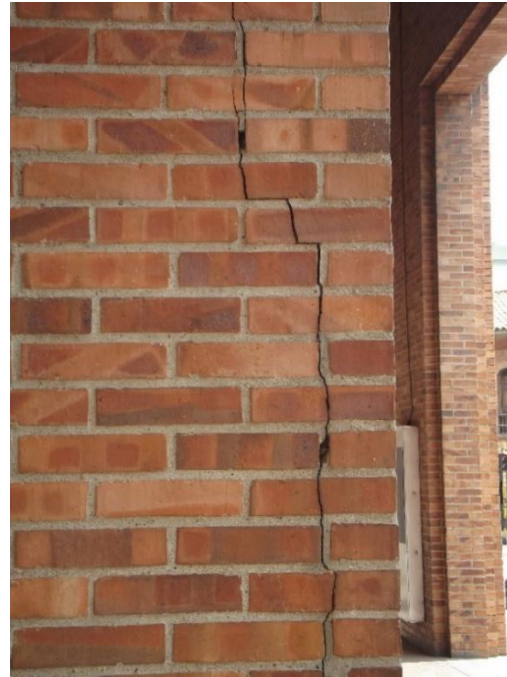
Fisuras

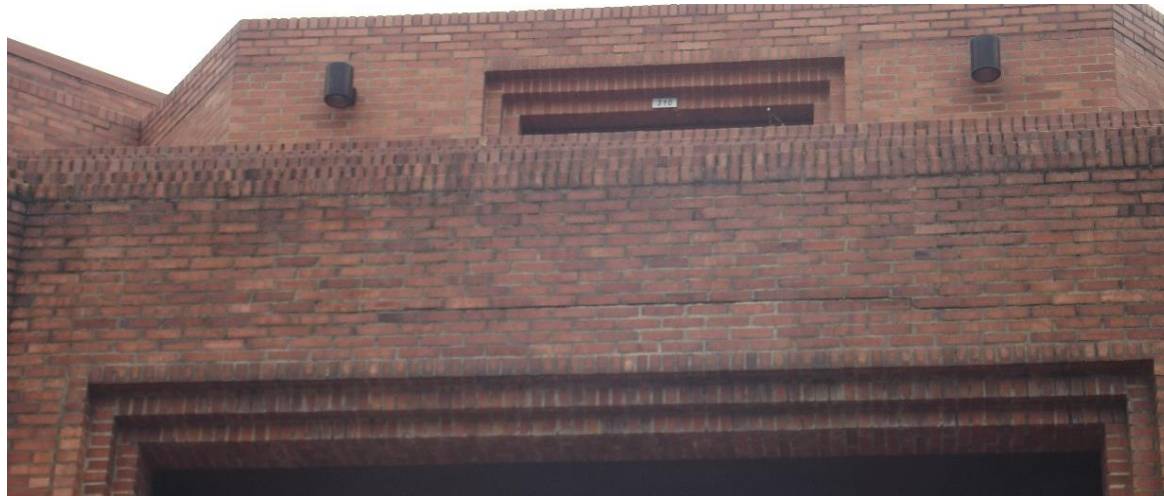
Retracciones del mortero y Agua de lluvia

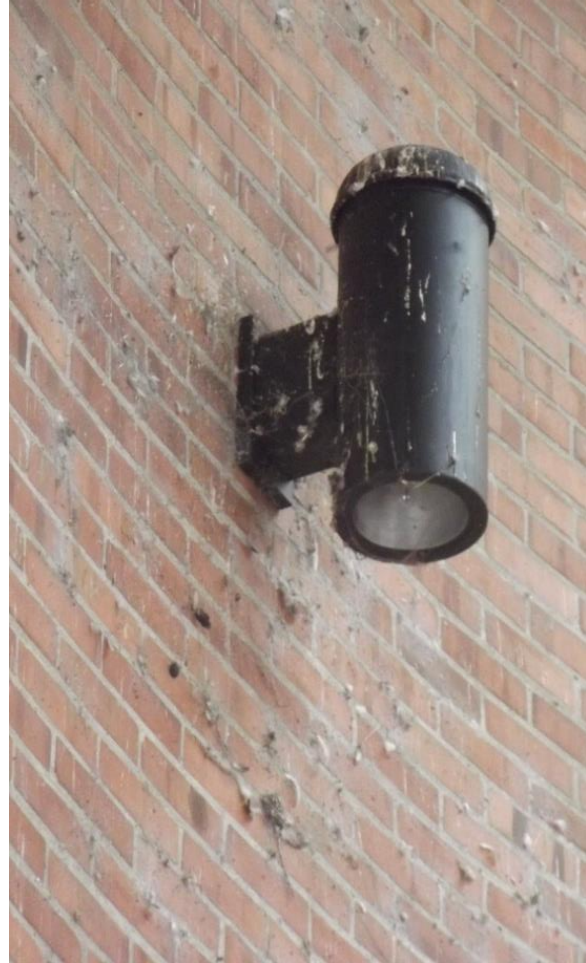
Agentes  
Biológicos (aves)  
Químicos (filtraciones con sales)

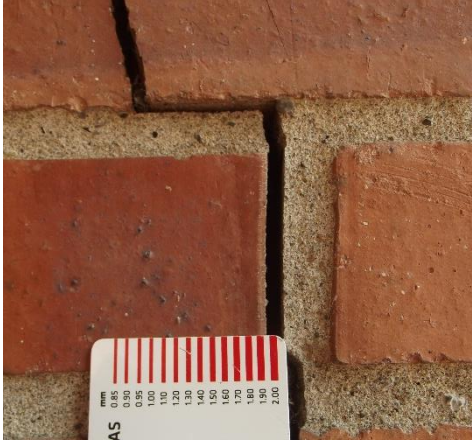
| FICHA DE REGISTROS | | | | |
|---|---|---|---|---|
| LOCALIZACIÓN | Entre Eje 2 y Eje J | | FACHADA INTERIOR | |

| FICHA DE REGISTROS | | | | |
|---|---|---|---|---|
| DESCRIPCIÓN DE LA LESIÓN | GRIETA | | | |

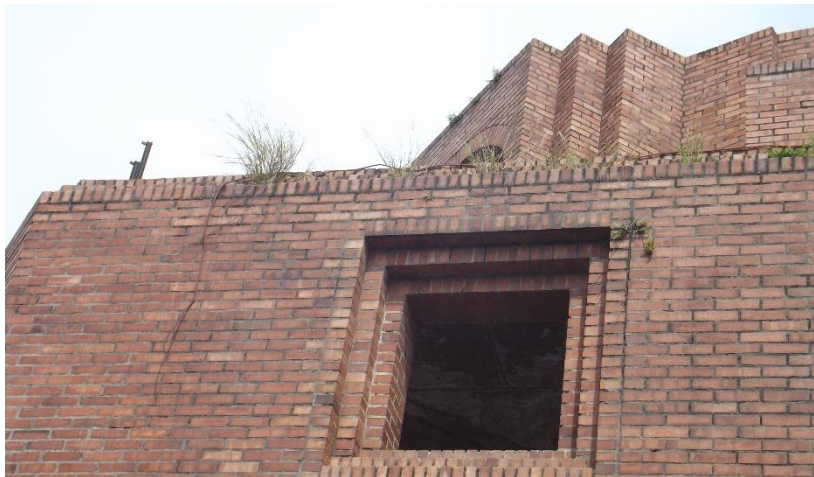
| FICHA DE REGISTROS | | | | |
|---|---|---|---|---|
| LOCALIZACIÓN | EJES 1, A, S1, V1 | | FACHADA EXTERNA | |

| FICHA DE REGISTROS | | | | |
|---|---|---|---|---|
| DESCRIPCIÓN DE LA LESIÓN | HUMEDADES – SUCIEDAD - VEGETALES | | | |

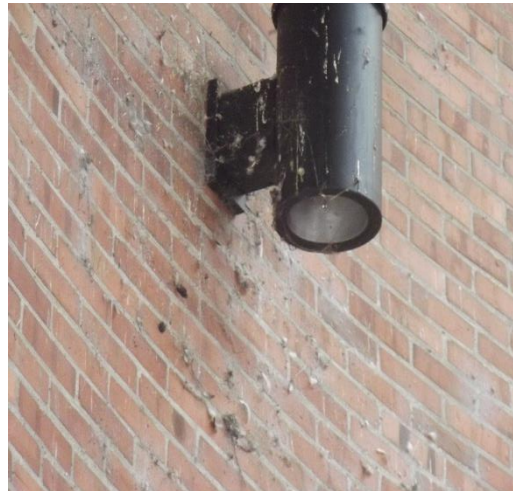
| FICHA DE REGISTROS | | | | |
|---|---|---|---|---|
| LOCALIZACIÓN | Entre Eje O y Eje 4S | | FACHADA INTERNA | |

| FICHA DE REGISTROS | | | | |
|---|---|---|---|---|
| DESCRIPCIÓN DE LA LESIÓN | SUCIEDAD - ANIMALES | | | |

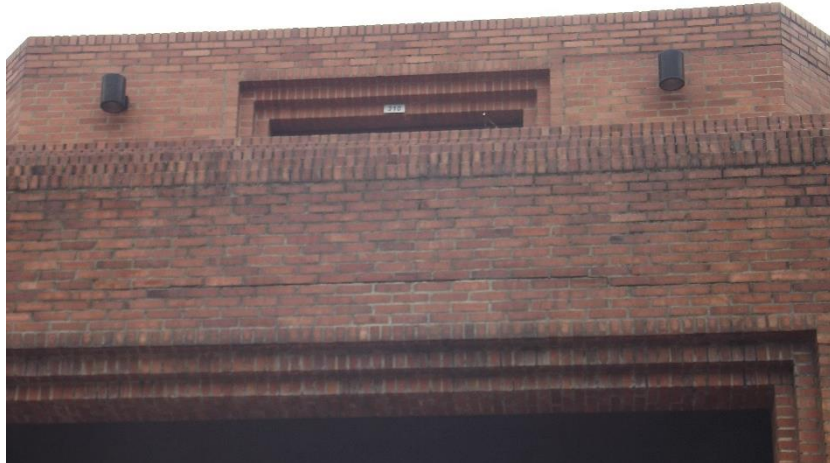
| FICHA DE REGISTROS | | | | |
|---|---|---|---|---|
| LOCALIZACIÓN | Entre Ejes N-5S y Eje V1 | | FACHADA EXTERNA | |

| FICHA DE REGISTROS | | | | |
|---|---|---|---|---|
| DESCRIPCIÓN DE LA LESIÓN | SUCIEDAD – HUMEDAD – ANIMALES – FISURA | | | |

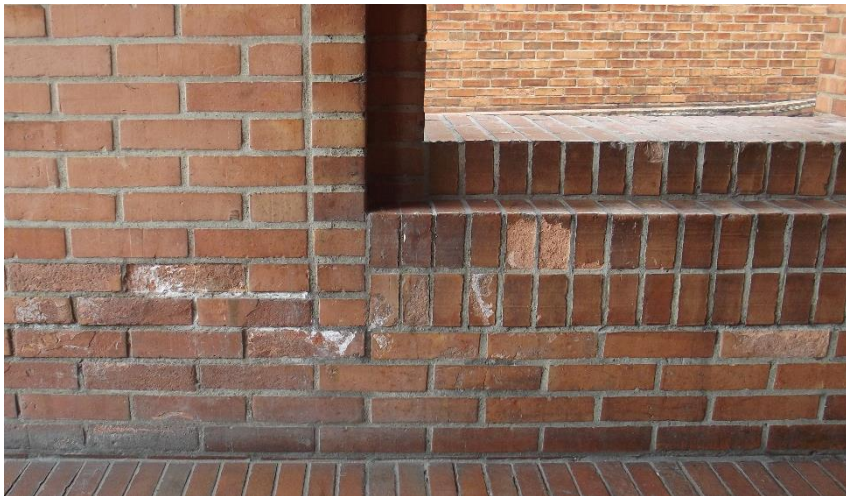
| FICHA DE REGISTROS | | | | |
|---|---|---|---|---|
| LOCALIZACIÓN | Entre Eje V1 y Eje 6S | | FACHADA INTERNA | |

| FICHA DE REGISTROS | | | | |
|---|---|---|---|---|
| DESCRIPCIÓN DE LA LESIÓN | SUCIEDAD – EROSIÓN – EFLORESCENCIAS - CRIPTOFLOSCENCIA | | | |

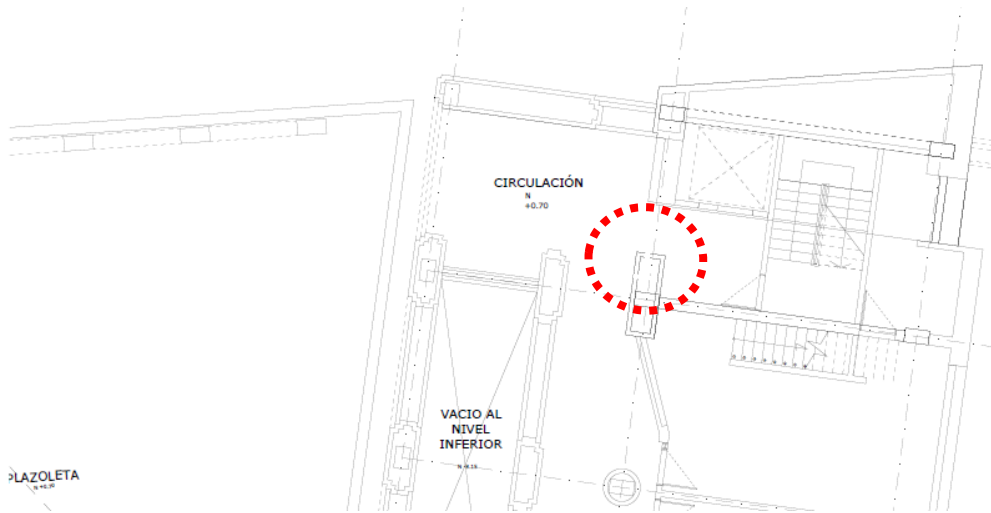
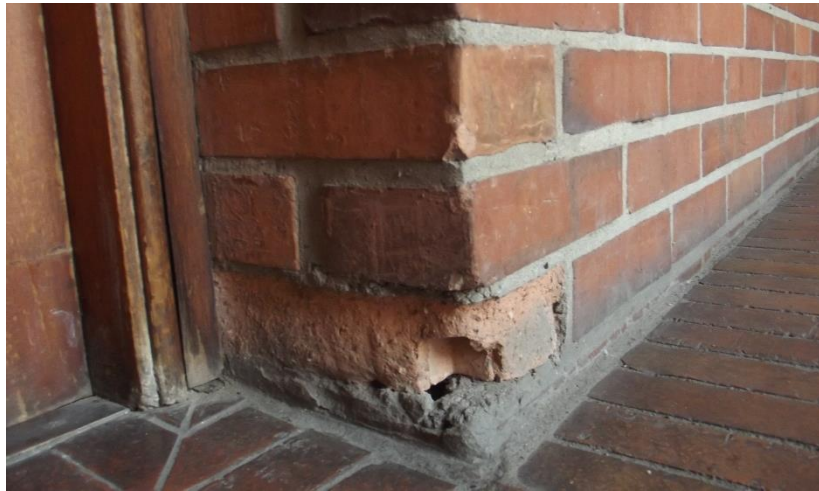
| FICHA DE REGISTROS | | | | |
|---|---|---|---|---|
| LOCALIZACIÓN | Entre Eje U1 y Eje 7S | | FACHADA INTERNA | |

| FICHA DE REGISTROS | | | | |
|---|---|---|---|---|
| DESCRIPCIÓN DE LA LESIÓN | SUCIEDAD - EROSIÓN | | | |

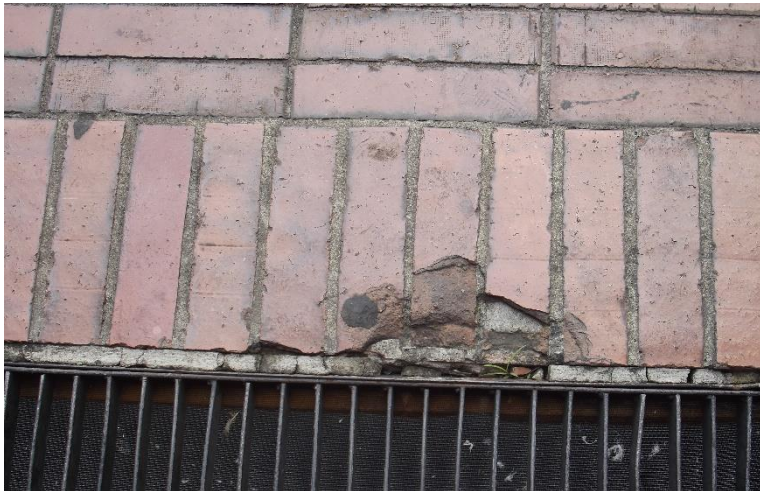
| FICHA DE REGISTROS | | | | |
|---|---|---|---|---|
| LOCALIZACIÓN | Entre Eje V1 y Eje 6S | | PISO EXTERNO | |

| FICHA DE REGISTROS | | | | |
|---|---|---|---|---|
| DESCRIPCIÓN DE LA LESIÓN | HUMEDAD – SUCIEDAD – DESPRENDIMIENTO - VEGETAL | | | |

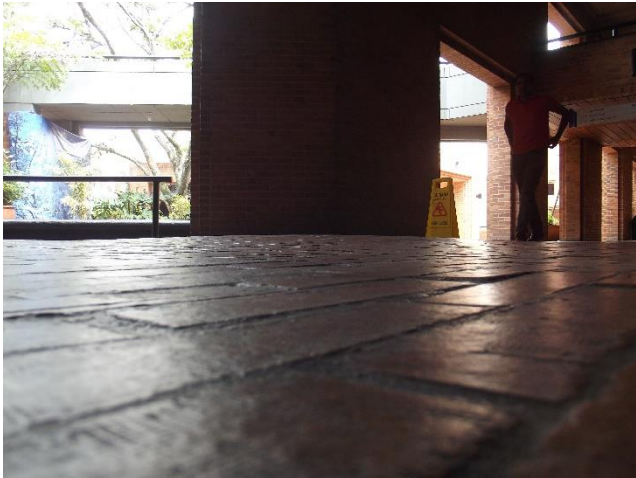
| FICHA DE REGISTROS | | | | |
|---|---|---|---|---|
| LOCALIZACIÓN | ENTRE EJE F Y EJE 4S | | PISO INTERIOR | |

| FICHA DE REGISTROS | | | | |
|---|---|---|---|---|
| DESCRIPCIÓN DE LA LESIÓN | DESPRENDIMIENTO | | | |

| GRUPO 1 | | | |
|---|---|---|---|
| Desprendimiento de ladrillos en pisos (Terraza piso 3) | Se presenta levantamiento de adoquín que empieza a filtrar agua y provoca daño al manto asfáltico, que a su vez genera goteras dentro de los pasillos y altera los elementos que componen la losa. | <ul style="list-style-type: none"><li>* Empozamiento de agua en zonas puntuales por falta de pendientes adecuadas hacia los desagües, el ladrillo al absorber el líquido y lo descarga en el mortero de nivelación y el manto de protección.</li><li>* Los fuertes cambios de temperatura que ocurren diariamente, provoca expansión y contracción del ladrillo.</li></ul> | Se deben realizar los siguientes pasos:<br>/Retirar todo el adoquín, mortero de pega, mortero de nivelación y manto asfáltico.<br>/Verificar si la losa necesita reparación con morteros, de igual forma para los sistemas de desagües, conexiones con bajantes, codos, etc.<br>/Instalar mortero de nivelación con buenas pendientes hacia los desagües.<br>/Instalar un nuevo sistema de impermeabilización, como la poliurea, membranas PVC, etc., teniendo en cuenta que la instalación en los emboquillados de desagües debe quedar correcta para su buen funcionamiento.<br>/Instalación del adoquín con mortero impermeabilizado. |

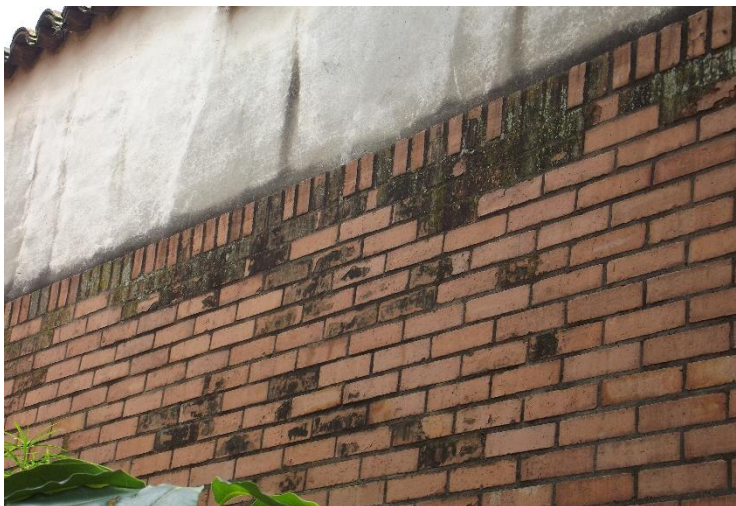
| FICHA DE REGISTROS | | | | |
|---|---|---|---|---|
| LOCALIZACIÓN | ENTRE EJE F Y EJES 12-14 | | FACHADA EXTERIOR | |

| FICHA DE REGISTROS | | | | |
|---|---|---|---|---|
| DESCRIPCIÓN DE LA LESIÓN | HUMEDAD – SUCIEDAD – EROSIÓN - VEGETAL | | | |

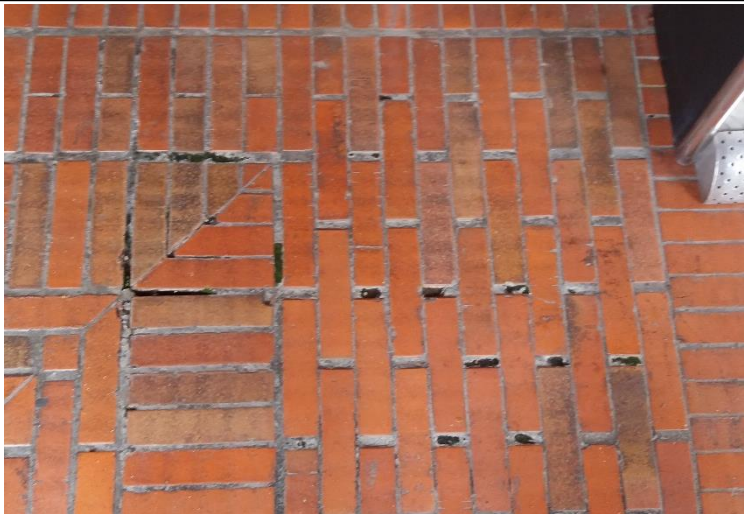
| FICHA DE REGISTROS | | | | |
|---|---|---|---|---|
| LOCALIZACIÓN | ENTRE EJE 12-13 Y EJE C-V3 | | PISO INTERIOR | |

| FICHA DE REGISTROS | | | | |
|---|---|---|---|---|
| DESCRIPCIÓN DE LA LESIÓN | HUMEDAD - DESPRENDIMIENTO - VEGETALES | | | |

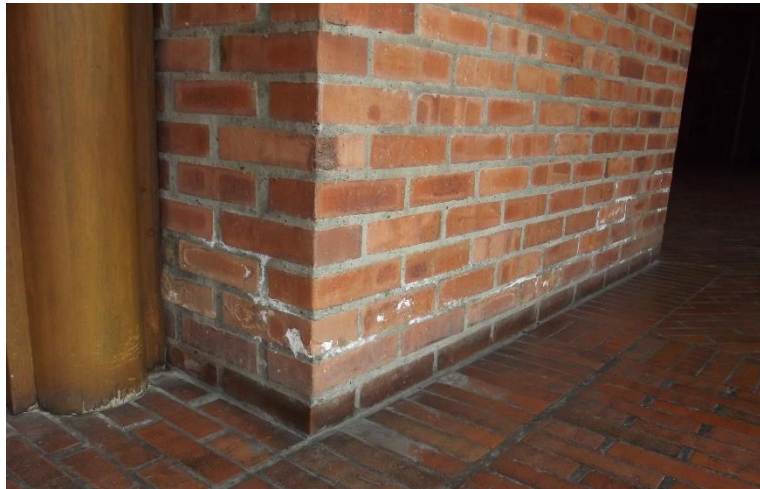
| FICHA DE REGISTROS | | | | |
|---|---|---|---|---|
| LOCALIZACIÓN | ENTRE EJE 13-14 Y EJE C-V3 | | FACHADA INTERIOR | |

| FICHA DE REGISTROS | | | | |
|---|---|---|---|---|
| DESCRIPCIÓN DE LA LESIÓN | HUMEDAD – SUCIEDAD – EFLORESCENCIA CRIPTOFLOSCENCIA | | | |

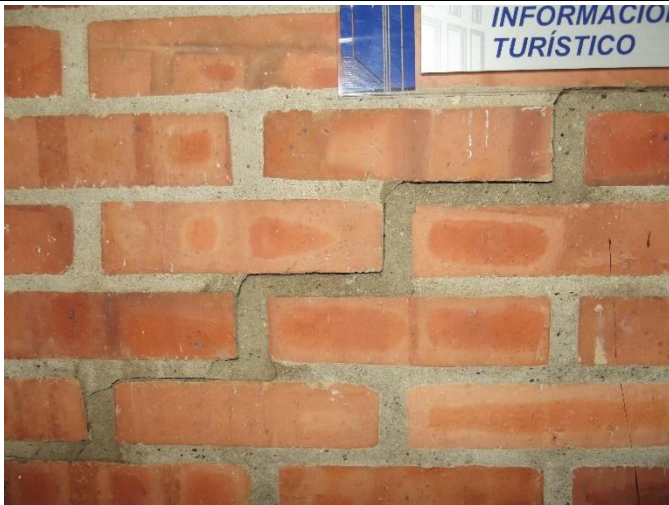
| FICHA DE REGISTROS | | | | |
|---|---|---|---|---|
| LOCALIZACIÓN | ENTRE EJE 15-16 Y EJE C-V3 | | FACHADA INTERIOR | |

| FICHA DE REGISTROS | | | | |
|---|---|---|---|---|
| DESCRIPCIÓN DE LA LESIÓN | FISURA | | | |

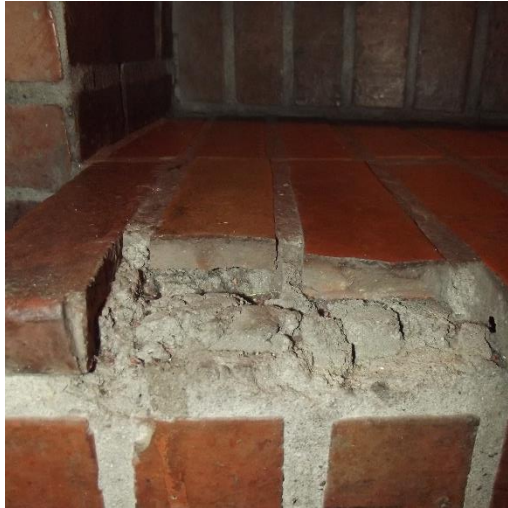
| FICHA DE REGISTROS | | | | |
|---|---|---|---|---|
| LOCALIZACIÓN | ENTRE EJE 15-16 Y EJE V3 | | PISO INTERIOR | |

| FICHA DE REGISTROS | | | | |
|---|---|---|---|---|
| DESCRIPCIÓN DE LA LESIÓN | DESPRENDIMIENTO | | | |

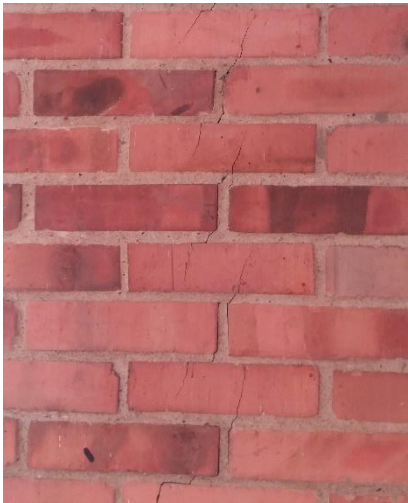
| FICHA DE REGISTROS | | | | |
|---|---|---|---|---|
| LOCALIZACIÓN | ENTRE EJE V3 Y EJE 14 | | | FACHADA INTERIOR |

| FICHA DE REGISTROS | | | | |
|---|---|---|---|---|
| DESCRIPCIÓN DE LA LESIÓN | FISURA | | | |

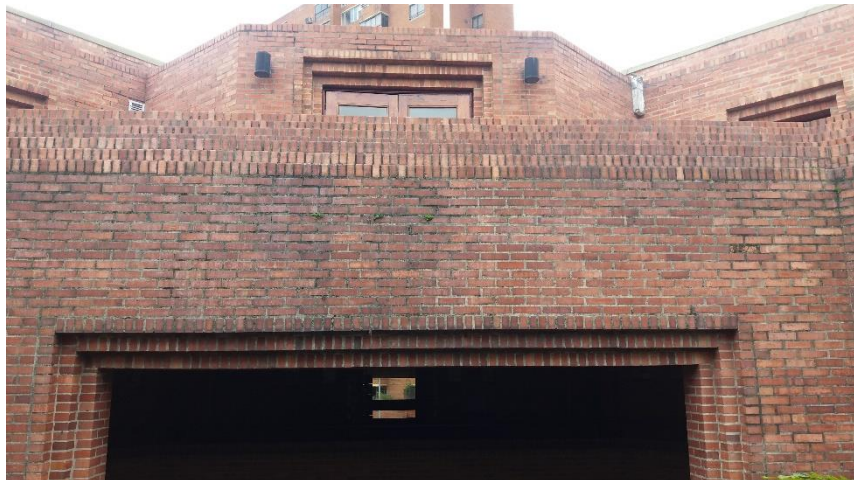
| FICHA DE REGISTROS | | | | |
|---|---|---|---|---|
| LOCALIZACIÓN | ENTRE EJES F-V3 Y EJE 6-4S | | FACHADA EXTERIOR | |

| FICHA DE REGISTROS | | | | |
|---|---|---|---|---|
| DESCRIPCIÓN DE LA LESIÓN | HUMEDAD – SUCIEDAD – EROSIÓN – VEGETAL – ANIMAL - EFLORESCENCIA | | | |
