**ANALISIS DE PUNTOS CRITICOS EN EL CORREDOR VIAL DE LA CALLE 70 ENTRE  
AVENIDA 3N Y CARRERA 8 EN LA CIUDAD DE CALI**

**Trabajo de grado  
Presentado para optar al título de  
Ingeniera Topográfica.**

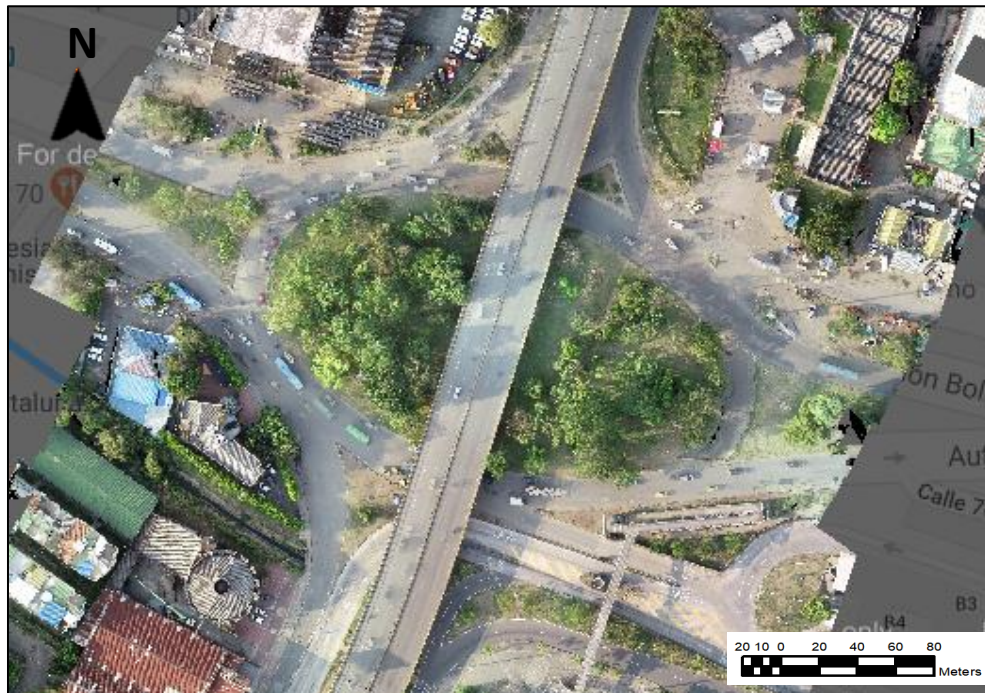
FIGURA: 8 CALLE 70 CON AVENIDA 3NORTE- CALI

La calle 70 con avenida 3N más conocido como el sector de Sameco o la glorieta de Sameco (ver figura 7) es una de las intersecciones viales más transitadas en la ciudad de Cali, aquí se hacen varias conexiones con diferentes sitios de interés de la ciudad, también es la salida principal para otros municipios y departamentos del norte y centro del país, en este sector también encontramos estaciones del Mío, zonas industriales, puntos de transporte intermunicipal, zonas de taxis entre otros. Una característica importante que tiene esta intersección es que no es semaforizada y el transporte pesado, de carga, buses del mío, buses urbanos, intermunicipales, taxis y de servicio especial usan este corredor vial.

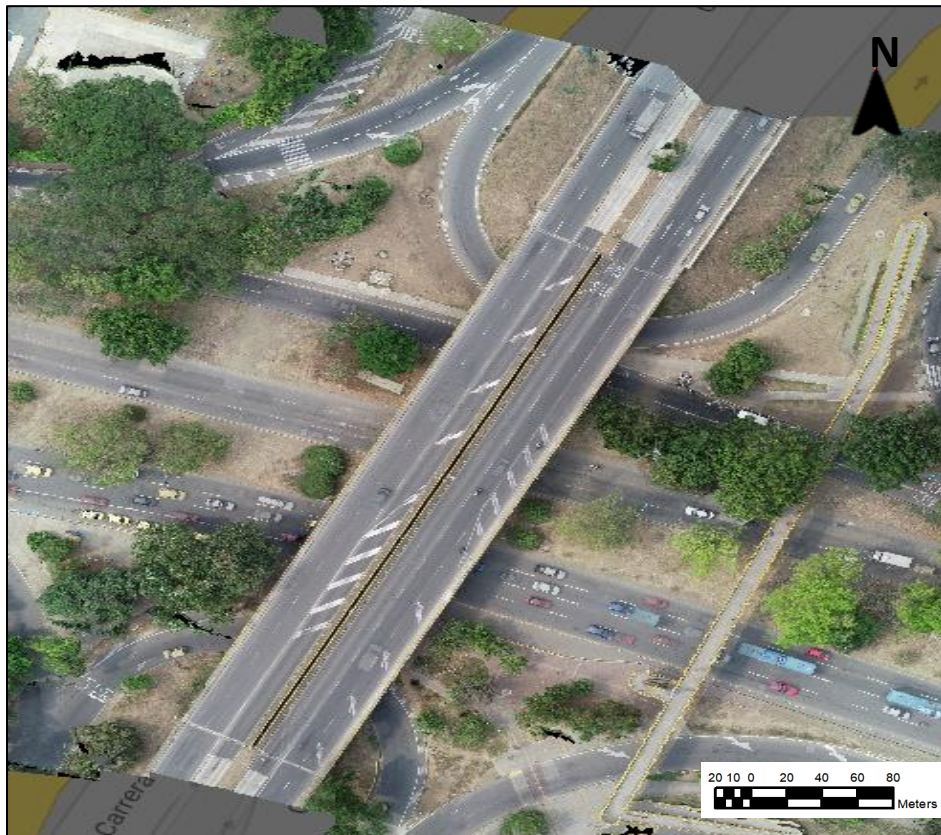
FIGURA: 9 CALLE 70 CON CARRERA 1

Se tiene en este punto localizado en el norte de la ciudad en la salida hacia el Aeropuerto Internacional Alfonso Bonilla Aragón, veredas y corregimientos del municipio de Santiago de Cali ( ver figura 8) y también hacia el municipio de Palmira, algunas de sus veredas y corregimientos, un paso desnivel de la Carrera 1 sobre la Calle 70, Existe cerca al puente vehicular un puente peatonal a 50 m aproximadamente sobre la Calle 70 en el costado oriente de la Carrera 1, otro a 250m en el costado norte sobre la Calle 70, y otro al lado sur de la Calle 70 respecto a la intersección ubicado a 260 m. Esta es una intersección entre dos vías de doble calzada, con retornos en los cuatro accesos, dos de los cuales se hacen bajo el puente vehicular en la Carrera 1, y los otros están en los costados norte y sur de la intersección respectivamente sobre la Calle 70. La intersección tiene influencia de transporte MIO tanto en la Carrera 1 con los servicios Troncales como en la Calle 70 con los servicios alimentadores del sistema.

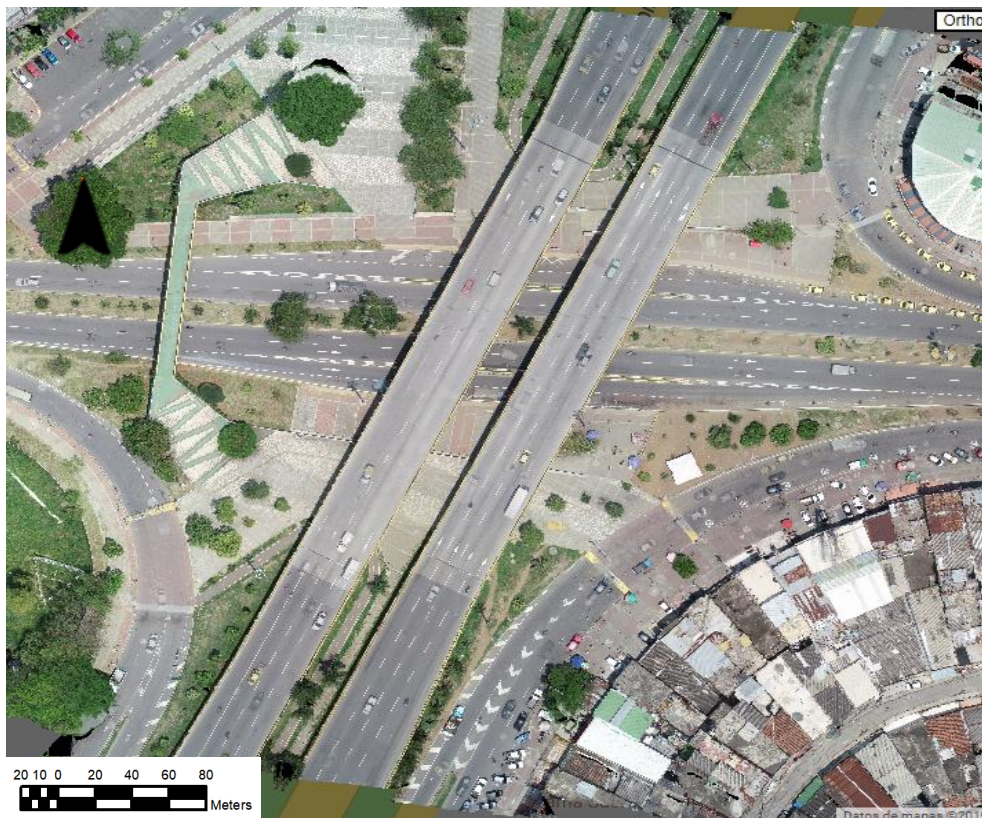
FIGURA: 10 CALLE 70 CON CARRERA 8 - PUNTO CRITICO 3

Se tiene en este punto localizado en el norte de la ciudad en la salida hacia el corregimiento de Juanchito, municipios como candelaria y veredas aledañas, al igual se encuentran grandes empresas e industrias que movilizan a diario a la mayoría de sus trabajadores. Esta es una intersección entre dos vías de doble calzada, con retornos en los cuatro accesos, dos de los cuales se hacen a desnivel del puente vehicular en la calle 70, La intersección tiene influencia de transporte MIO, taxis, buses urbanos, transporte especial, transporte municipal y transporte empresarial tanto en la calle 70 como en la carrera 8, los puentes peatonales son bastantes retirados de las intersecciones y las condiciones de seguridad son un poco complejas (ver figura 10).

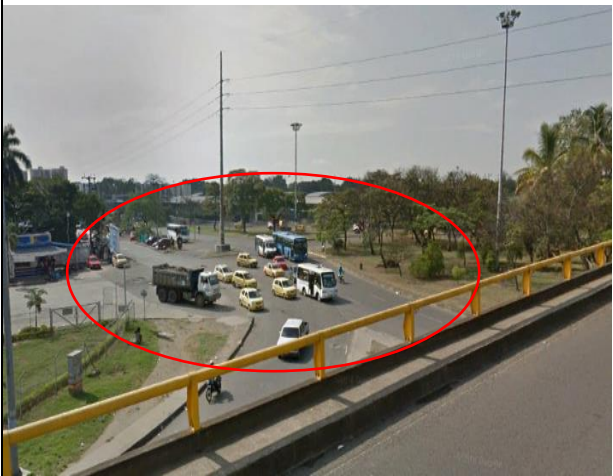
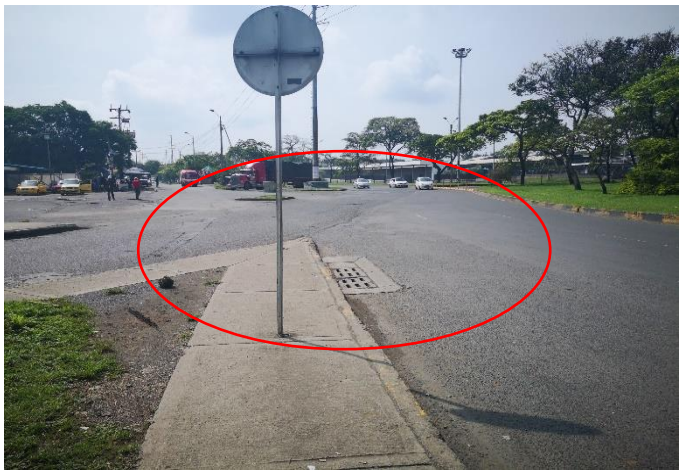
| 1. ANALISIS DEL ENTORNO<br>CALLE 70 CON AVENIDA 3 NORTE | |

| 1. ANALISIS DEL ENTORNO<br>CALLE 70 CON AVENIDA 3 NORTE | |
|---|---|
| Interaccion de varios actores en la movilidad. | Sistema de alcantarillas a desnivel de la capa asfáltica |

| DESCRIPCIÓN Y EXPLICACIÓN DEL HALLAZGO | |
|---|---|
| <p>El entorno que rodea a la calle 70 con avenida 3N, como se pueden apreciar en las fotografías es de mucho tráfico, y congestión, en este sector se movilizan todos los actores viales motorizados y no motorizados, la señalización horizontal es completamente deficiente, no hay demarcación, además el estado de su rodadura en algunos tramos está muy deteriorado eso puede ayudar a la causa de los accidentes. No hay cebras ni pasos peatonales, esto también aumenta el riesgo de accidentalidad en esta intersección. Este sector cuenta también con la Avenida Sexta y la Avenida 3 N, ejes de conexión con el municipio de Yumbo, lo cual determina unos flujos constantes por esta zona de todo tipo de vehículos, incluidos vehículos de transporte intermunicipal. Esto se refuerza por la presencia en esta zona de la Terminal de Transportes. - En sentido transversal se destaca la Calle 70, eje principal de movilidad que enlaza esta zona con el oriente de la ciudad, y al mismo tiempo el sector nororiental con el sur, teniendo en cuenta que transcurre posteriormente como Autopista Simón Bolívar.</p> | |

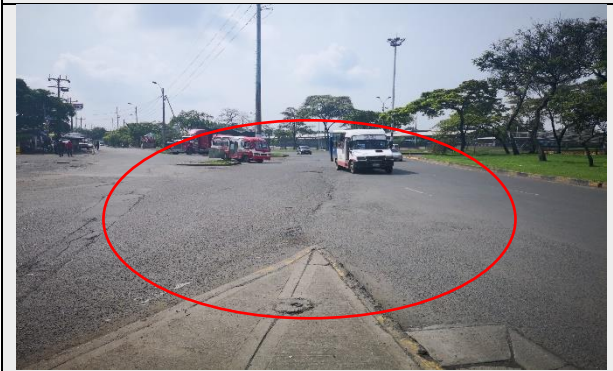
| 1. ANALISIS DEL ENTORNO<br>CALLE 70 CON AVENIDA 3 NORTE | |
|---|---|
| Superficie de rodadura en la intersección | Huecos y poco mantenimiento de las vías. |

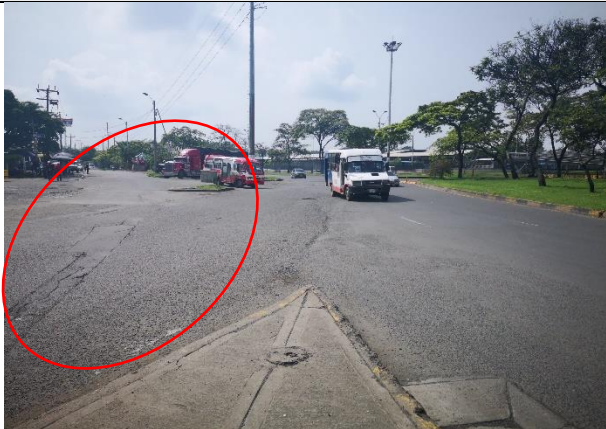
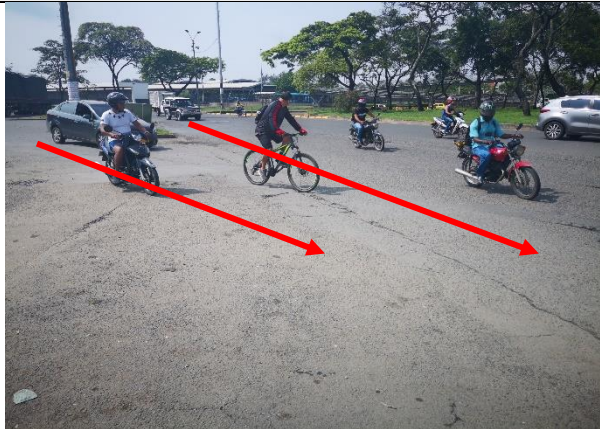
| 2. DISEÑO Y ESTADO DE LA VIA | |
|---|---|
| CALLE 70 CON AVENIDA 3NORTE | |

| 2. DISEÑO Y ESTADO DE LA VIA | |
|---|---|
| <p>Se puede observar ojo de pez en la vía, como deterioro y cuarteamiento de la capa asfáltica.</p> | <p>Se puede observar la entrada del carril auxiliar y del principal a la rotonda, generando así conflictos.</p> |

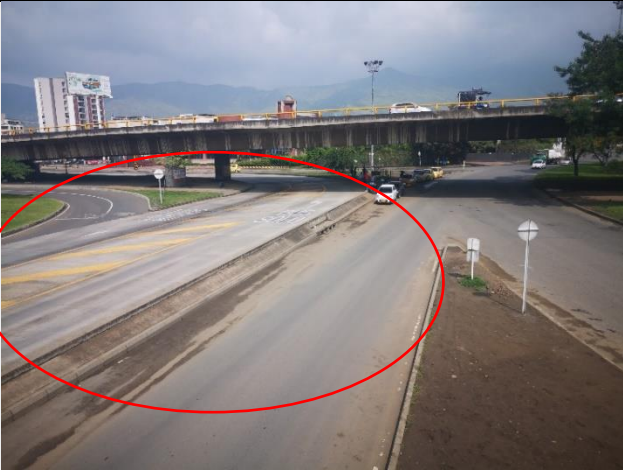
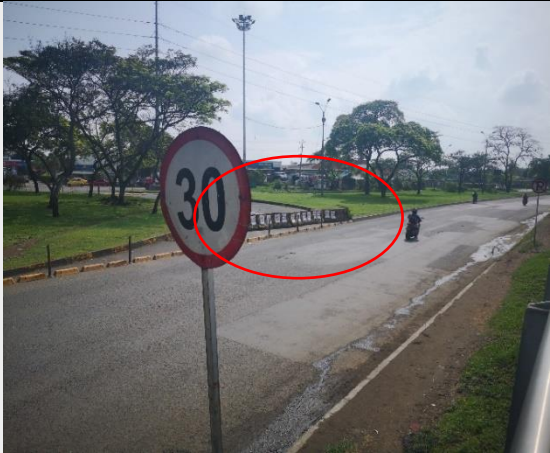
| <p>En otro tramo de la vía se puede ver que la superficie de rodadura esta en buen estado, esto se debe a que en los últimos años se intervino por la construcción de la terminal del MIO - Menga. También se puede decir que sus carriles son lo suficientemente espaciosos para la circulación del alto flujo vehicular.</p> | <p>Se puede observar en la foto que un costado de la rotonda fue intervenida y cerrada, esto como consecuencia de estudios de movilidad y accidentalidad anteriores. Recordemos que este punto de la ciudad es uno de los más peligrosos de la ciudad.</p> |

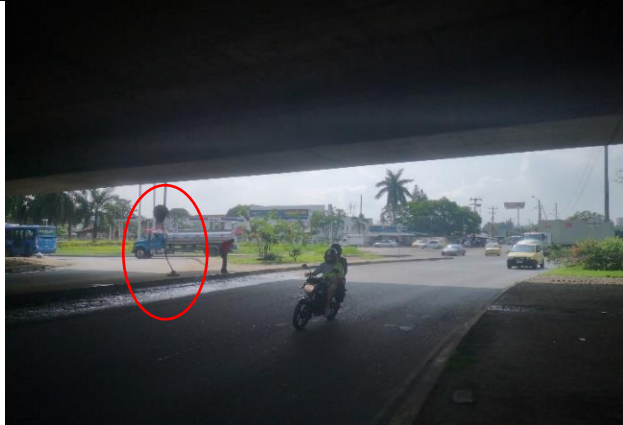
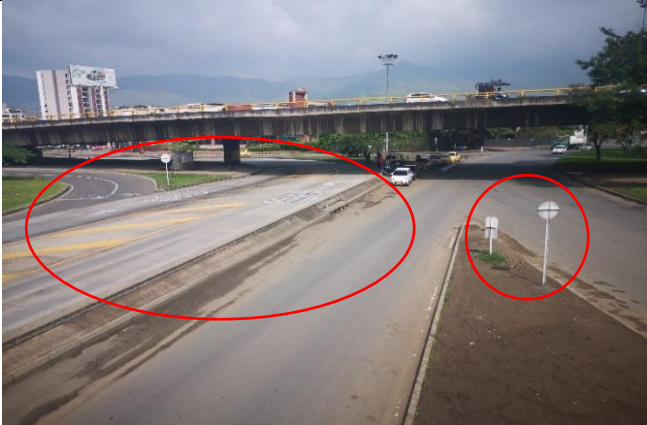
| 3. SEÑALIZACION VERTICAL<br>CALLE 70 CON AVENIDA 3 NORTE | |

| 3. SEÑALIZACION VERTICAL<br>CALLE 70 CON AVENIDA 3 NORTE | |
|---|---|
| Señalizacion vertical en mal estado, torcida y con poca visibilidad | Señalizacion vertical muy pobre, hay mucho espacio sin señalizacion. |

la señalización vertical testa muy mal distribuida, solo se encuentra en la calzada que ha sido intervenida por la infraestructura del sistema Mío, los otros accesos de esta intersección se encuentran con poca señalización o señalización deteriorada. Las deficiencias encontradas en el señalamiento vertical a lo largo de toda la carretera, así como falta de validez y rigurosidad técnica de los límites de velocidad exigidos a los conductores, limitan y hacen confusa la tarea de conducción en la vía.

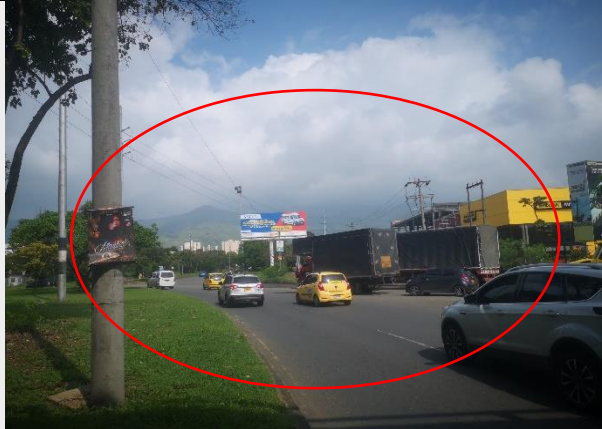
| 3. SEÑALIZACION VERTICAL<br>CALLE 70 CON AVENIDA 3 NORTE | |
|---|---|
| Ausencia de señalización vertical, no hay señales de pare, de cruces, informativas ni de velocidad | Poca señalización en ambos sentidos de la vía. |

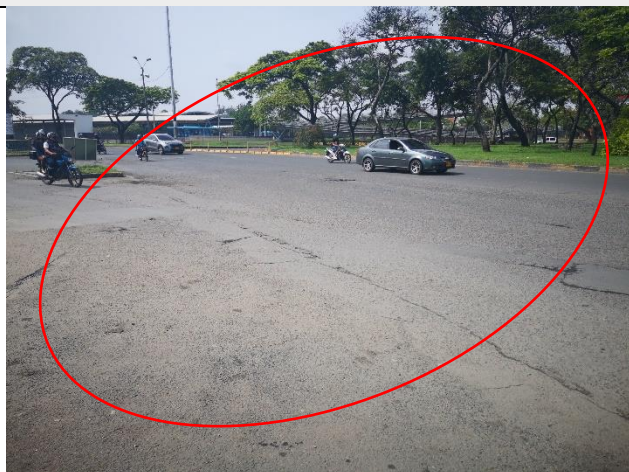
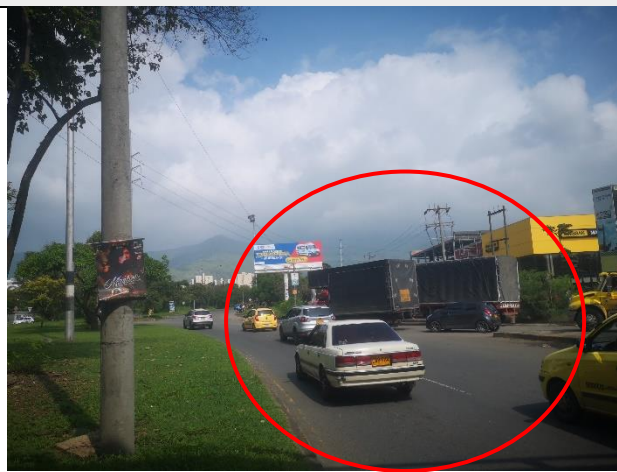
##### CALLE 70 CON AVENIDA 3N

| Se observa en este tramo de la intersección ausencia completa de señalización y demarcación horizontal. | En el sentido Sur-Norte de la intersección se observa que no existe señalización ni demarcación. |

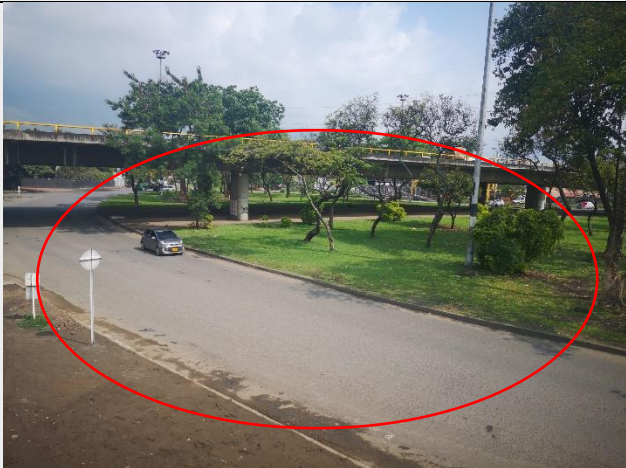
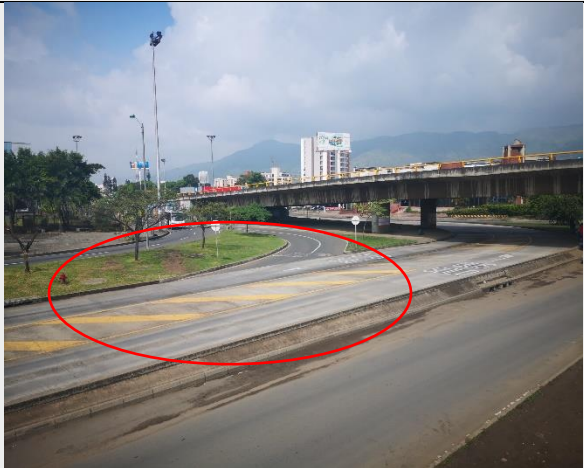
| Ausencia de señalización y demarcación vial. | Desde otro punto se puede apreciar que la señalización horizontal existente solo es exclusiva para los carriles de acceso al MIO. |
| <p>En el registro fotográfico quedo evidenciado la ausencia de señalización y demarcación horizontal en este punto neurálgico de la ciudad, como se ha mencionado anteriormente, este punto moviliza una gran cantidad de vehículos de todo tipo. El tramo completo de carretera presenta deficiencias con respecto al señalamiento horizontal, ya sea por inexistencia, desgaste o por haber quedado cubierto mezcla asfáltica debido a reparaciones de la calzada.</p> <p>Debido a la inexistencia o desgaste de las líneas de borde y de las líneas de carril, se dificulta el seguimiento del trazado de la carretera, incrementando la posibilidad de salirse de la vía o de invadir el carril de circulación de al lado, situaciones que podrían resultar en un accidente de tránsito.</p> | |

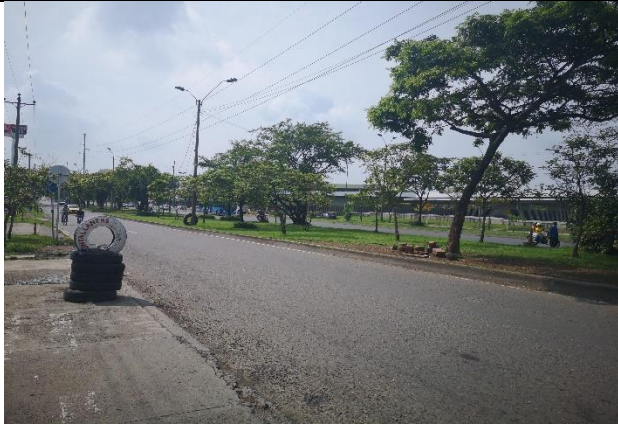
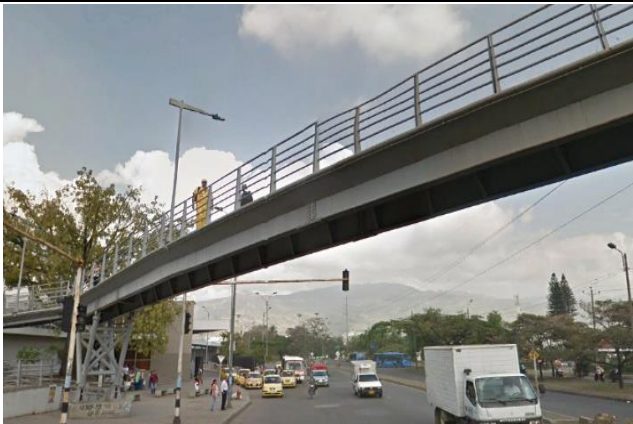
| 5. SUBSISTEMA PEATONAL | |
|---|---|
| A este lado de la vía No se encuentran pasos peatonales, ni cebras ni señalización que le indique al usuario por donde cruzar. | Por el lado de la calle 70 también encontramos un puente peatonal, este se encuentra como acceso a la terminal del MIO , lo cual se encuentra retirado de la intersección. |

| <b>Recomendaciones:</b> | <ul style="list-style-type: none"> <li>• Realizar mantenimiento a los andenes existentes, despejando obstáculos, y reparando las superficies deterioradas.</li> <li>• Construir los andenes faltantes, dando continuidad a lo largo de todo el tramo en los dos costados, o donde se presenta más circulación de peatones.</li> <li>• Habilitar facilidades para los usuarios con movilidad reducida: rampas para sillas de ruedas, bandas táctiles para invidentes, otros.</li> <li>• Demarcar pasos peatonales: cebras.</li> </ul> |

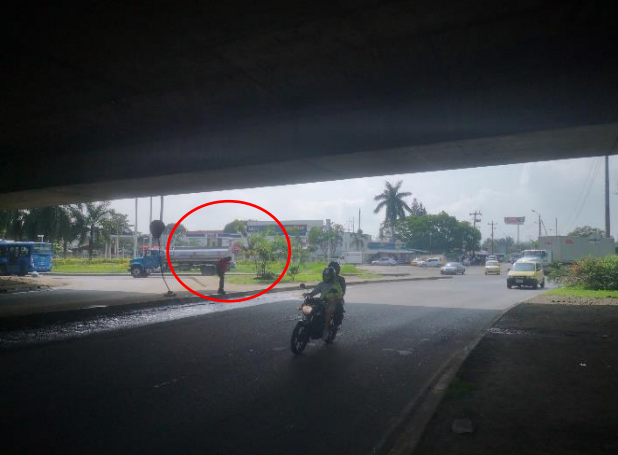
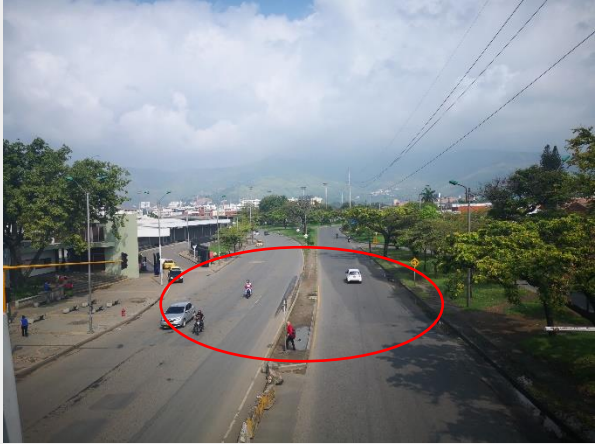
| 5. SUBSISTEMA PEATONAL | |
|---|---|
| Peatones arriesgando la vida para cruzar la calle | Para acceder a la estación del mío la gente no usa el puente peatonal |

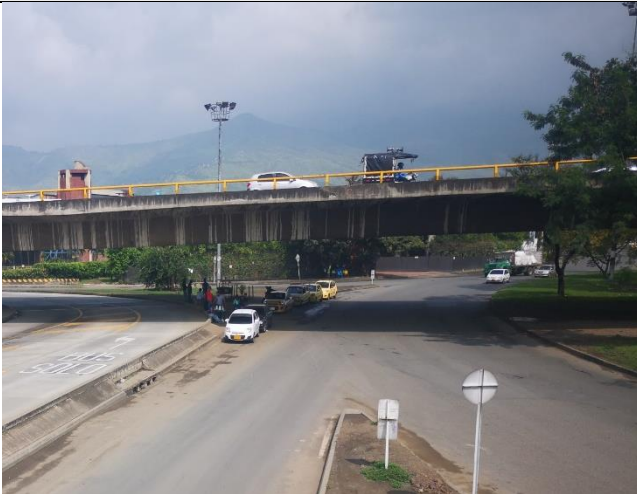
### CALLE 70 CON AVENIDA 3 N

En la fotografía se puede observar que hay estacionamiento de vehículos en lugares no autorizados.

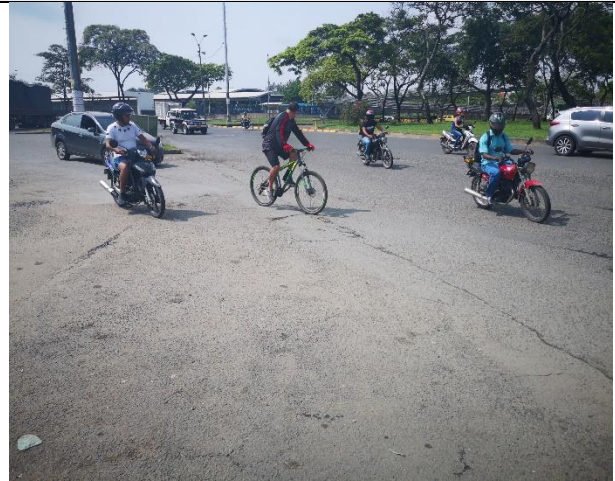
Interacción de varios actores de la vía, generando peligro por no existir señalización ni demarcación.

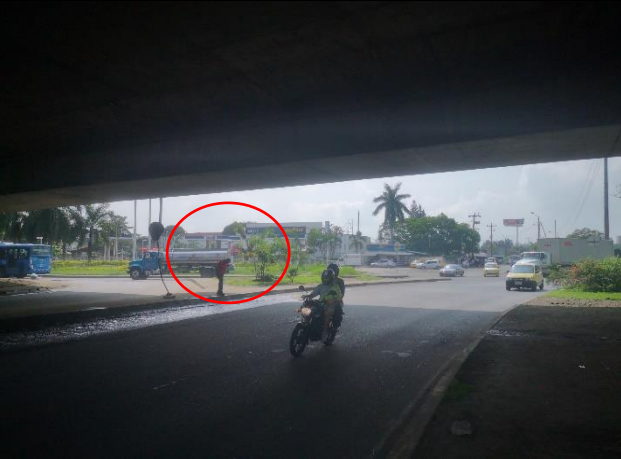
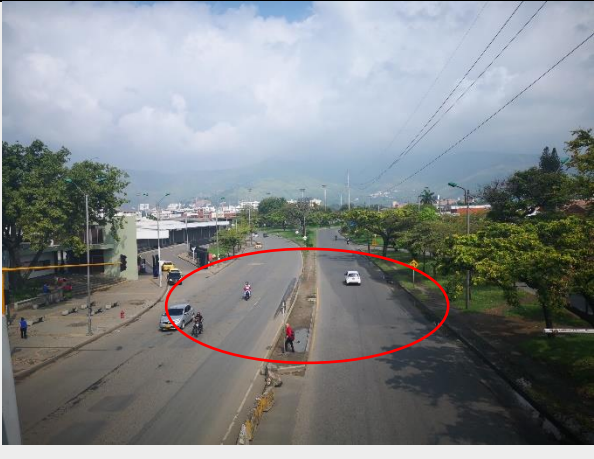
| Peatones arriesgando la vida para cruzar la calle | Para acceder a la estación del río la gente no usa el puente peatonal |

El entorno que rodea a la calle 70 con avenida 3N, como se pueden apreciar en las fotografías es de mucho tráfico, y congestión, en este sector se movilizan todos los actores viales motorizados y no motorizados, la señalización horizontal es completamente deficiente, no hay demarcación, además el estado de su rodadura en algunos tramos está

muy deteriorado eso puede ayudar a la causa de los accidentes. No hay cebras ni pasos peatonales, esto también aumenta el riesgo de accidentalidad en esta intersección.

| <b>Recomendaciones:</b> | <ul style="list-style-type: none"> <li>• Realizar mantenimiento a los andenes existentes, despejando obstáculos, y reparando las superficies deterioradas.</li> <li>• Construir los andenes faltantes, dando continuidad a lo largo de todo el tramo en los dos costados, o donde se presenta más circulación de peatones.</li> <li>• Instalar tachas reflectivas tanto en el eje como en los bordes de la vía.</li> <li>• Control por parte de la autoridad competente.</li> <li>• Habilitar facilidades para los usuarios con movilidad reducida: rampas para sillas de ruedas, bandas táctiles para invidentes, otros.</li> <li>• Demarcar pasos peatonales: cebras.</li> </ul> |

- Realizar mantenimiento a los andenes existentes, despejando obstáculos, y reparando las superficies deterioradas.
- Construir los andenes faltantes, dando continuidad a lo largo de todo el tramo en los dos costados, o donde se presenta más circulación de peatones.
- Habilitar facilidades para los usuarios con movilidad reducida: rampas para sillas de ruedas, bandas táctiles para invidentes, otros.
- Demarcar pasos peatonales: cebras.
- Mejorar la señalización vertical preventiva
- Señalizar muy bien la zona
- Mejorar la infraestructura peatonal en el sector de la estación de servicio con la construcción de pompeyanos en las entradas y salidas de los vehículos.

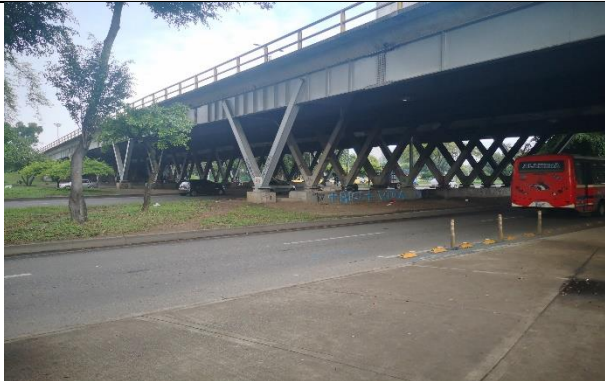
| 1. ANALISIS DEL ENTORNO | |
|---|---|
| Intersección vial, intervención a la infraestructura con bici carril | Vista de la vías desde el puente peatonal |

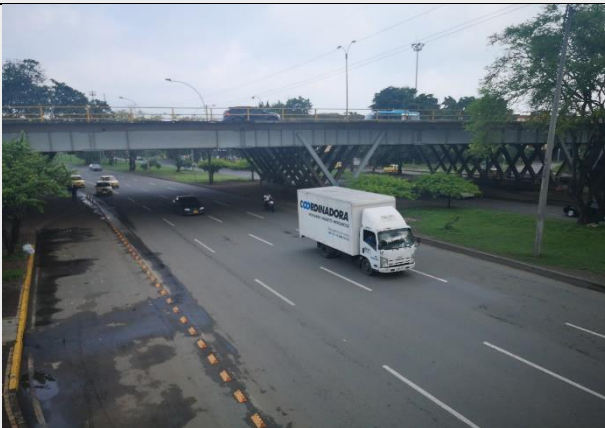
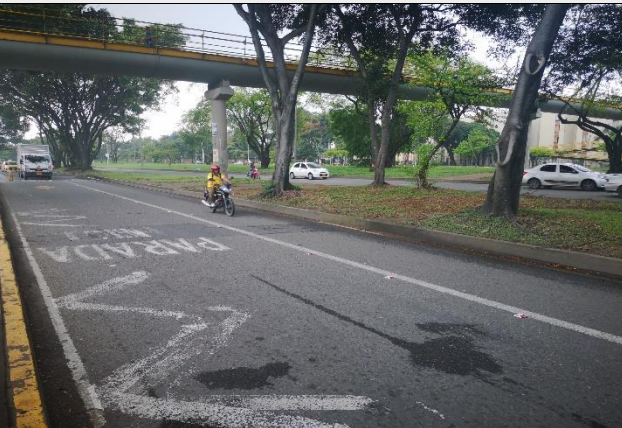
| 1. ANALISIS DEL ENTORNO | |
|---|---|
| Vista desde el puente peatonal | Señalización horizontal |

a esta intervención le hace falta señalización, también se colocaron elementos de seguridad vial los cuales se han deteriorado.

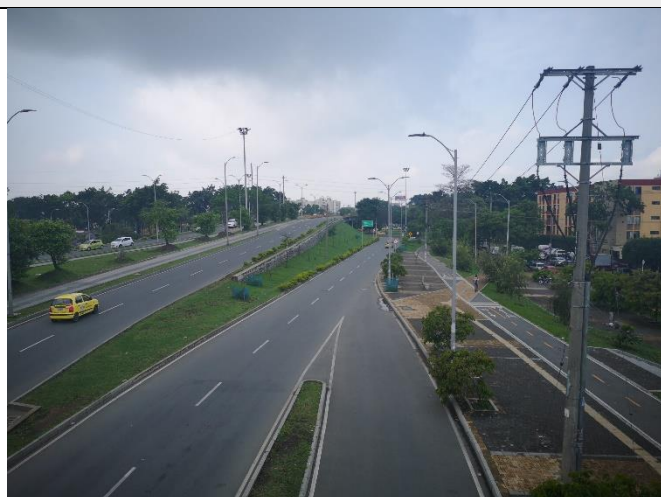
### CALLE 70 CON CARRERA 1

Se observa que la vía que va por encima de la calle 70 se encuentra en buen estado

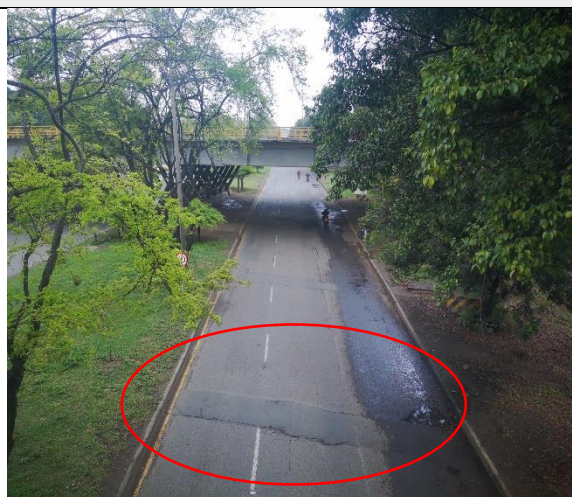
Se observa parcheos, y piel de cocodrilo en algunos sectores de la vía.

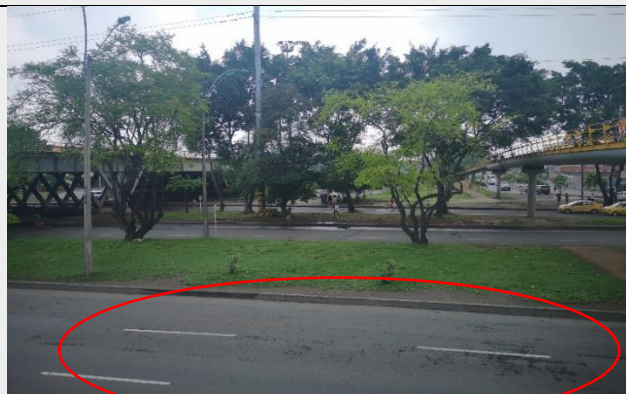
| Se observa cuarteamiento en la vía y falta de mantenimiento. | Desde otro punto se puede apreciar que la vía está bien señalizada |

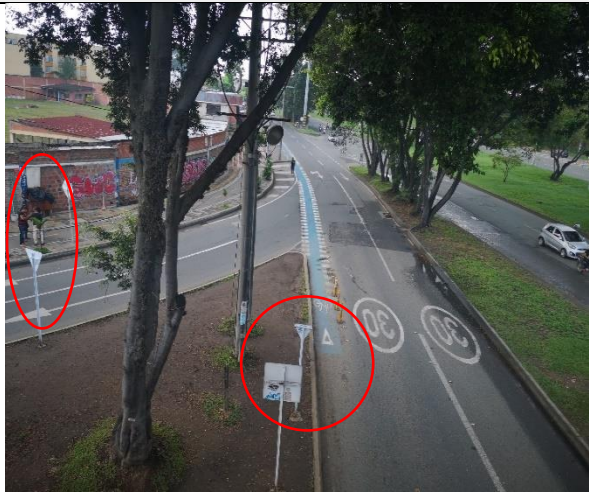
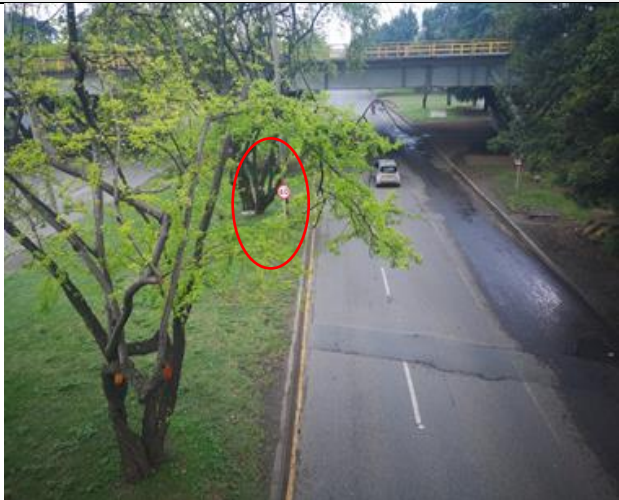
| <b>3. SEÑALIZACION VERTICAL</b> | |
|---|---|
| <b>CALLE 70 CON CARRERA 1</b> | |

| <b>3. SEÑALIZACION VERTICAL</b> | |
|---|---|
| Señalización vertical en buen estado | Obstrucción en la visibilidad de la señalización |

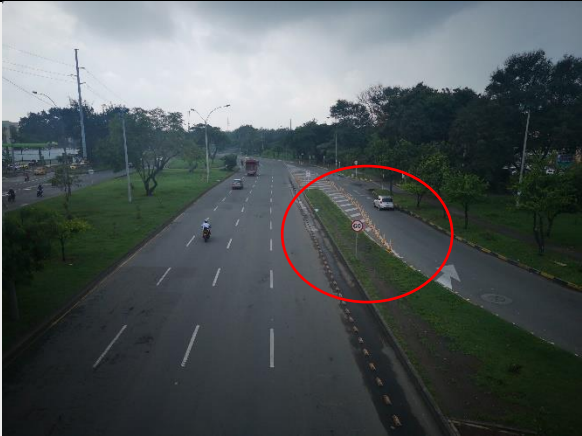
| <p>Señalización vertical de velocidad y elementos de seguridad vial en buenas condiciones.</p> | <p>En algunos sectores de la vía, no hay señalización vertical.</p> |
| <p>En las fotografías anteriores se puede percibir que la señalización de esta intersección está en buenas condiciones. Hay falta de señalización e información para el compartimiento de la vía con la bici usuarios. Las deficiencias encontradas en el señalamiento vertical a lo largo de toda la carretera, así como falta de validez y rigurosidad técnica de los límites de velocidad exigidos a los conductores, limitan y hacen confusa la tarea de conducción en la vía.</p> <p>Bajo las condiciones de falta de mantenimiento en que se encuentra el señalamiento de la vía, es criterio de esta auditoría que las señales dan un mensaje al conductor de ser poco importantes y por lo tanto inducen a ser irrespetadas.</p> | |

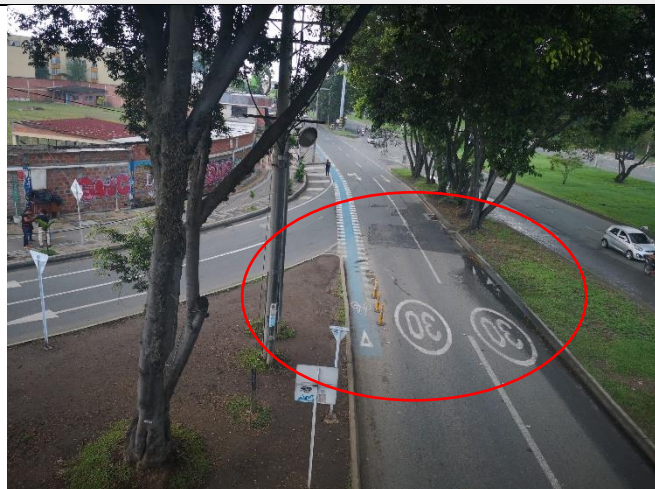
##### CALLE 70 CON CARRERA 1

Señalización horizontal encontrada en el costado sur norte de la intersección.

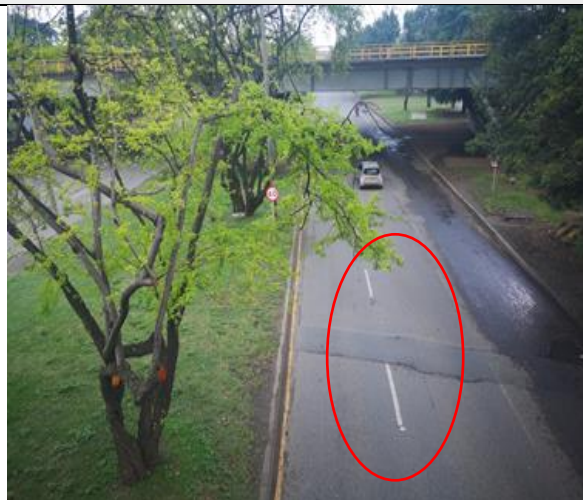
Obstrucción en la visibilidad de la señalización

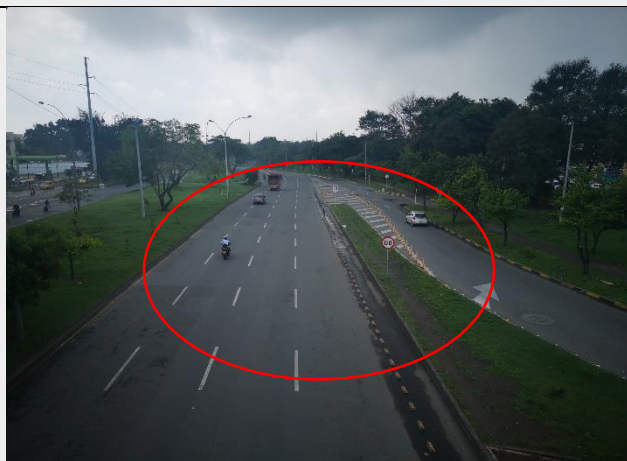
Señalización horizontal recientemente demarcada debido a la intervención de cicloinfraestructura de la zona.

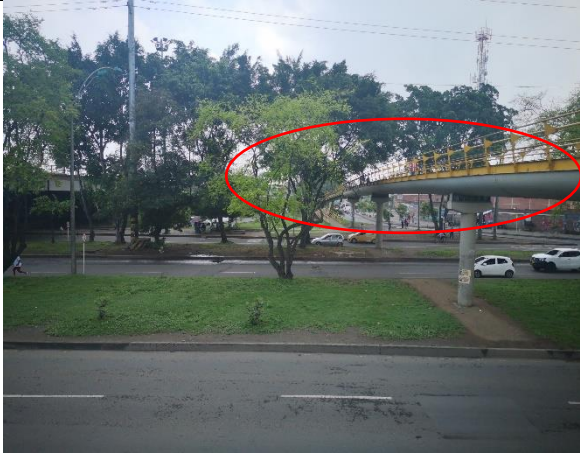
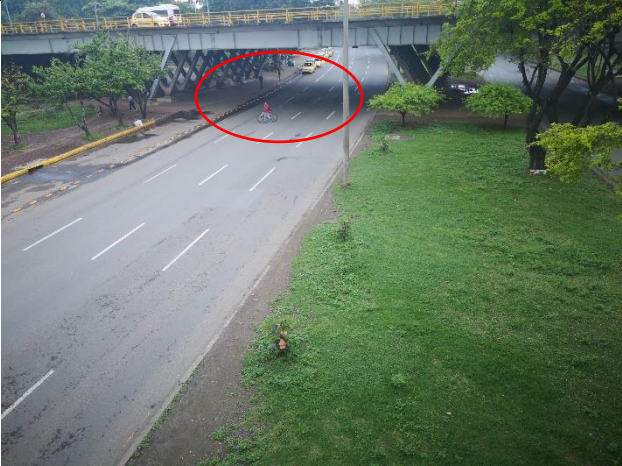
| 5. SUBSISTEMA PEATONAL | |
|---|---|
| CALLE 70 CON CARRERA 1 | |

| 5. SUBSISTEMA PEATONAL | |
|---|---|
| Puente peatonal ubicado en la intersection, en el sitio estratégico conocido como teminalito | Infraccion de peaton , no usa Puente peatonal- foto tomada desde el Puente peatonal. |

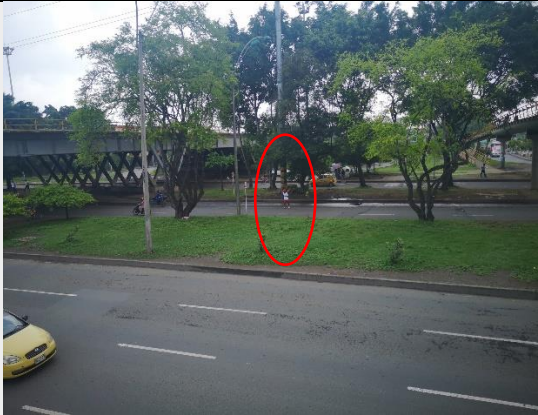
| <p>Peatones arriesgando su vida , no usan el puente peatonal</p> | <p>Evidencia de no uso de puente peatonal</p> |

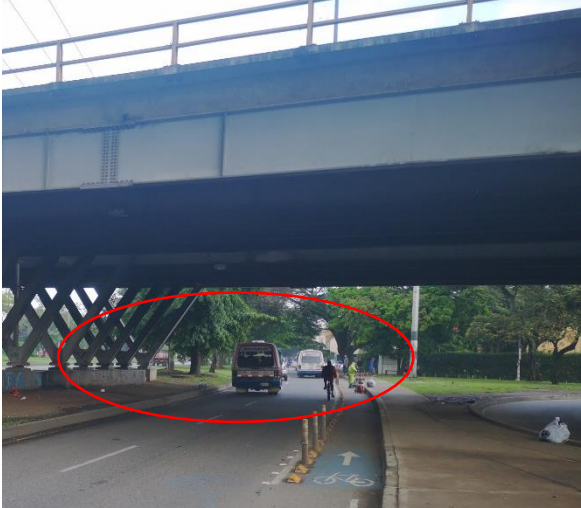
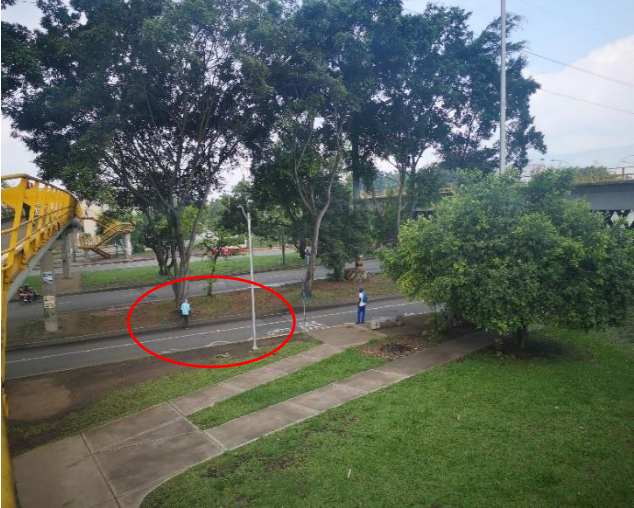
| 6. COMPORTAMIENTO HUMANO | |
|---|---|
| En la imagen se observa que los ciclistas no usan la infraestructura diseñada para ellos. | Infraccion de peaton , no usa puente peatonal- foto tomada desde el puente peatonal. |

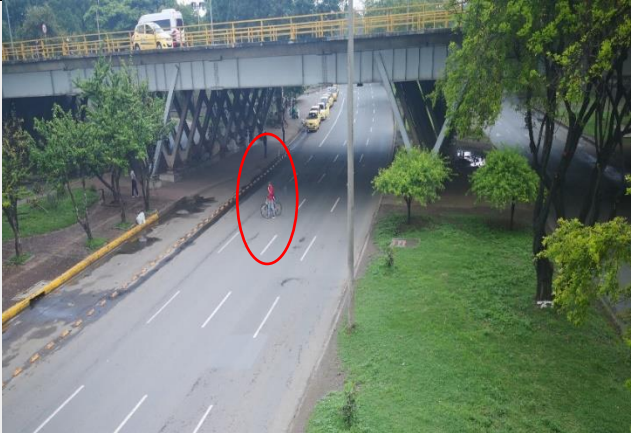
| 6. COMPORTAMIENTO HUMANO | |
|---|---|
| Evidencias de no usos de puente peatonal e imprudencias de los ciclistas | Puente peatonal bien ubicado y en buenas condiciones |

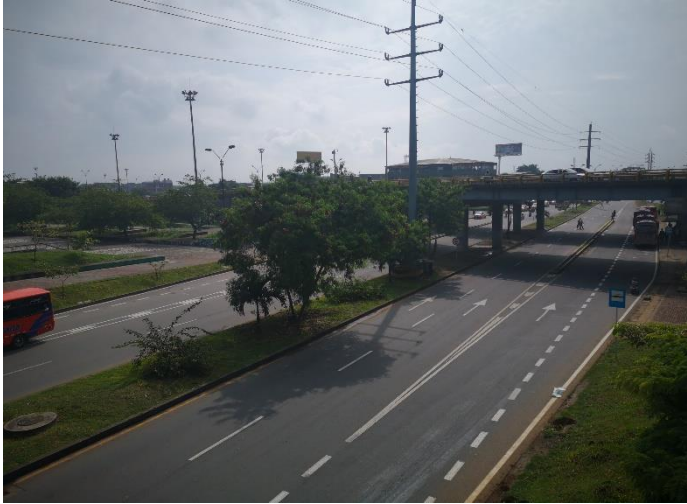
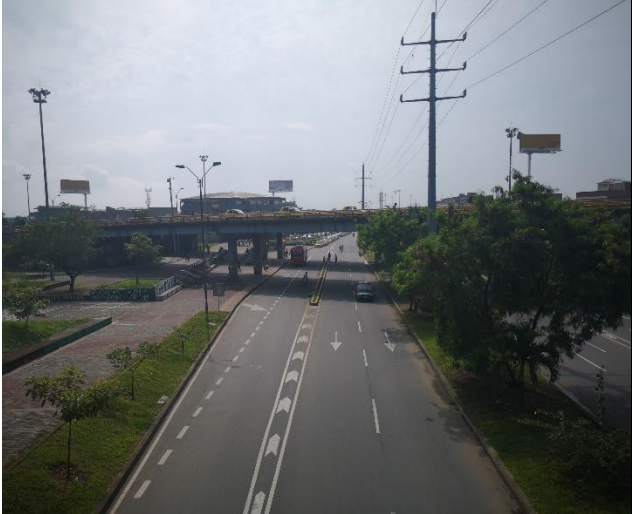
| 1. DESCRIPCION DEL ENTORNO<br>CALLE 70 CON CARRERA 8 | |
|---|---|
| En la fotografia se puede observar la señalizacion , el estado de la via . | Vista general de la interseccion desde el puente peatonal. |

| <b>Recomendaciones:</b> | <ul style="list-style-type: none"> <li>• Realizar mantenimientos a las zonas verdes</li> <li>• Realizar mantenimiento a los andenes existentes, despejando obstáculos, cortando vegetación y reparando las superficies deterioradas</li> </ul> |

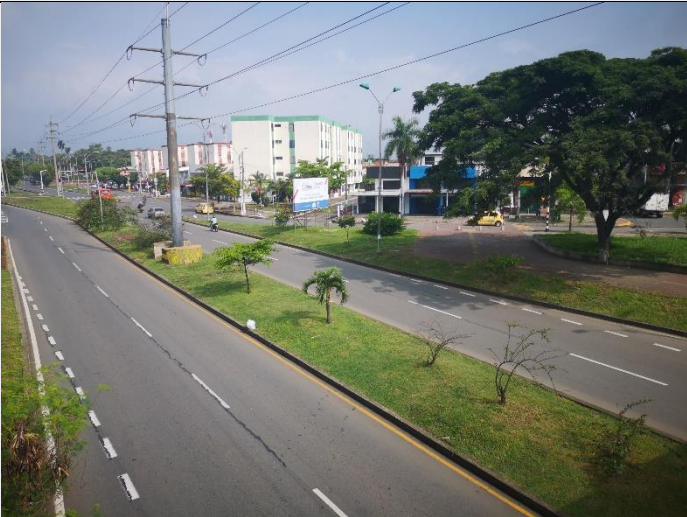
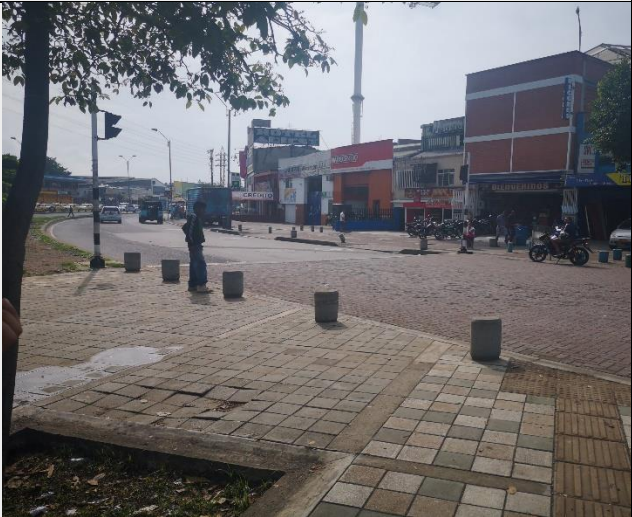
| 1. DESCRIPCION DEL ENTORNO<br>CALLE 70 CON CARRERA 8 | |
|---|---|
| Se puede observar que no hay cebras, ni pasos peatonales cercanos. | Paso peatonal con pompeyano semaforizado. |

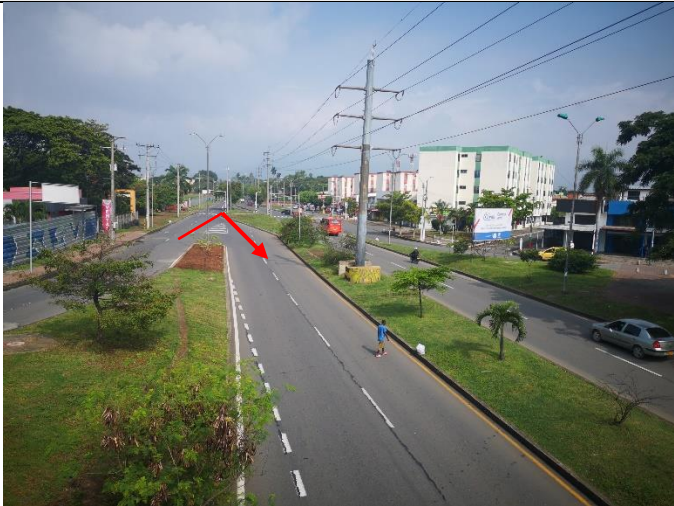
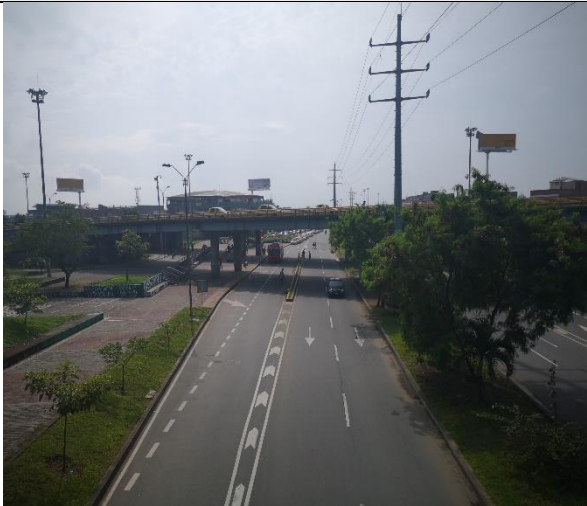
| 2. DISEÑO Y ESTADO DE LA VIA | |
|---|---|
| CALLE 70 CON CARRERA 8 | |

| 2. DISEÑO Y ESTADO DE LA VIA | |
|---|---|
| Se pueden apreciar cambios muy abruptos en la continuidad del carril | Superficie de rodadura en buen estado. |

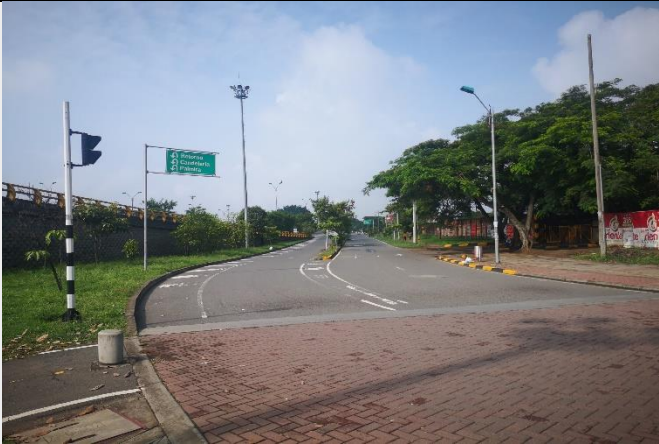
| <p>Se observa superficie de rodadura en buen estado, pasos a desnivel en buen estado.</p> | <p>El sistema de drenaje y alcantarillada está a desnivel de la capa asfáltica, en secciones muy pequeñas se observan reparachos y piel de cocodrilo</p> |

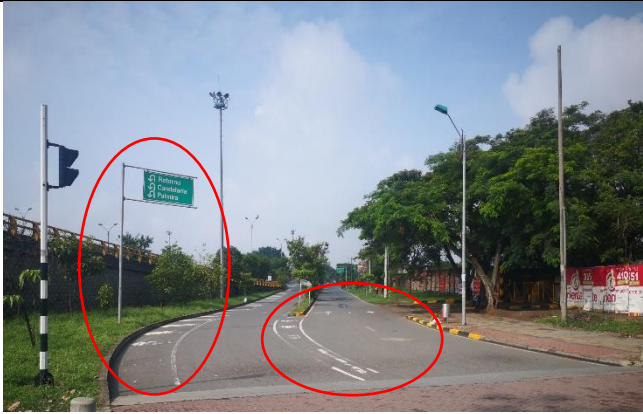
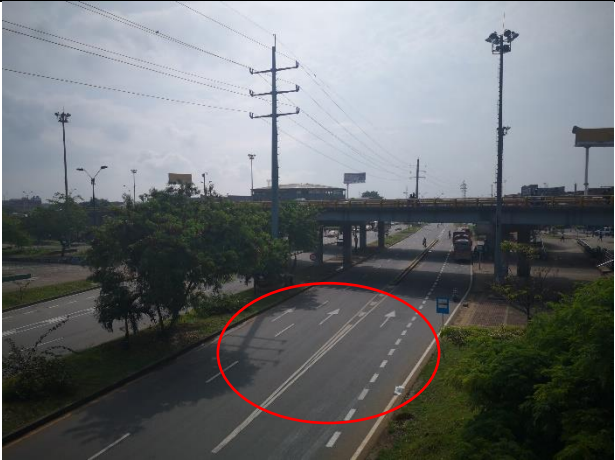
| 3. SEÑALIZACIÓN HORIZONTAL<br>CALLE 70 CON CARRERA 8 | |
|---|---|
| la señalización horizontal esta borrosa, generando asi confusiones al usuario. | Señalizacion horizontal intervenida recientemente por afedtacona al infraestructura |

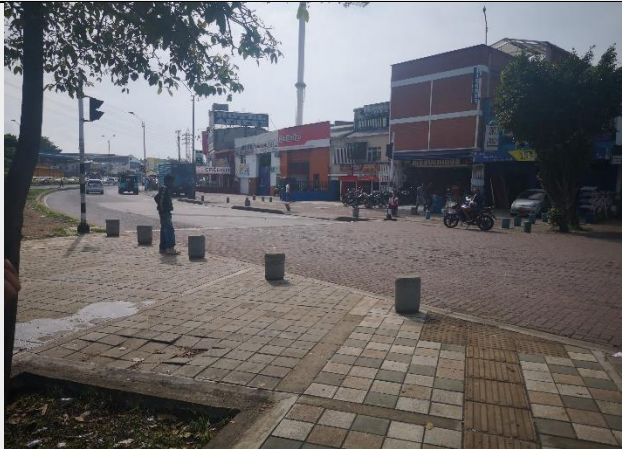
| 3. SEÑALIZACIÓN HORIZONTAL<br>CALLE 70 CON CARRERA 8 | |
|---|---|
| Ausencia de señalización horizontal, no hay información del resalto o pompeyano. | Señalización borrosa, confusa yno idonea |

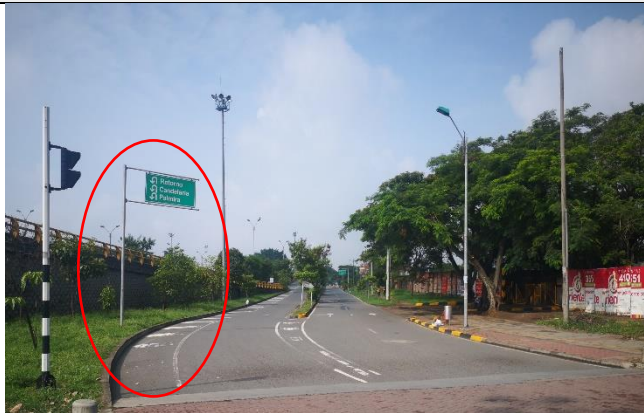
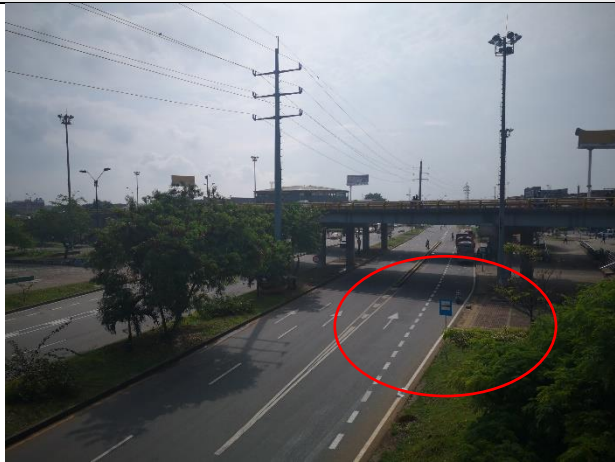
| 4. SEÑALIZACION VERTICAL | |
|---|---|
| CALLE 70 CON CARRERA 8 | |

| 4. SEÑALIZACION VERTICAL | |
|---|---|
| la señalización vertical informativa se encuentra bien ubicada y en buenas condiciones. | Señalización vertical de velocidad y paradero de Mío, poca señalización. |

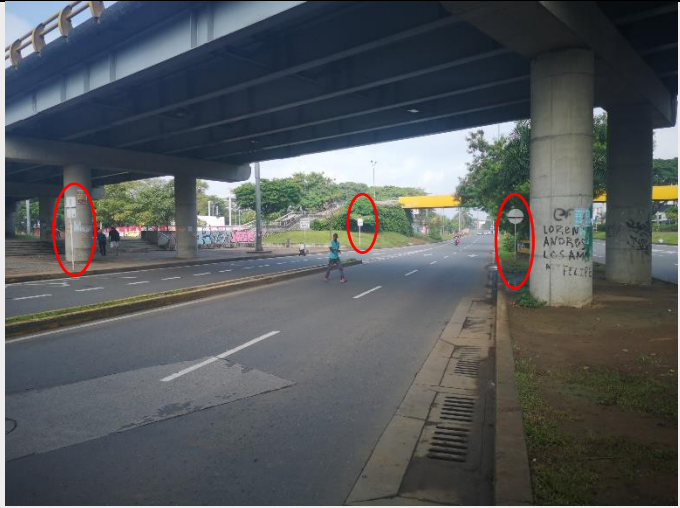
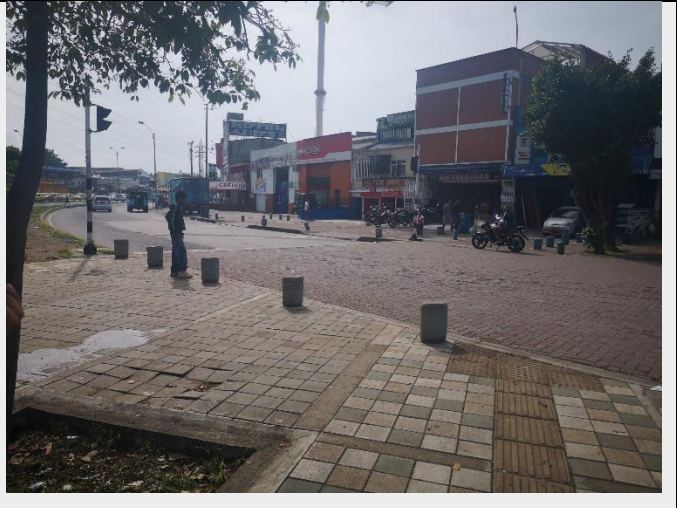
| Buena ubicación de señales informativas y de velocidad | Señalización deficiente, falta de señalar el pase peatonal y el pompeyano |

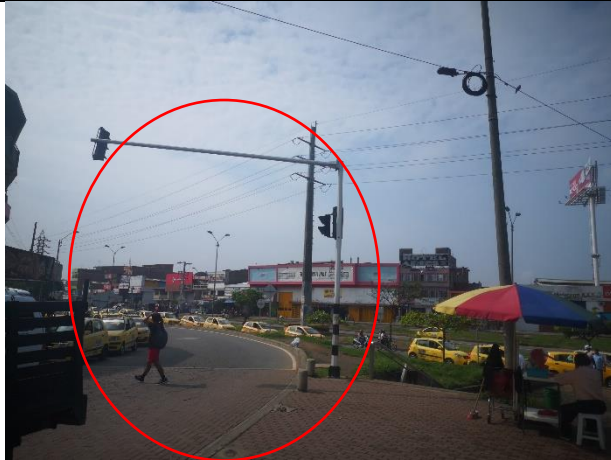
### CALLE 70 CON CARRERA 8

Se puede observar que la interseccion cuenta con pasos peatonales semaforizados.

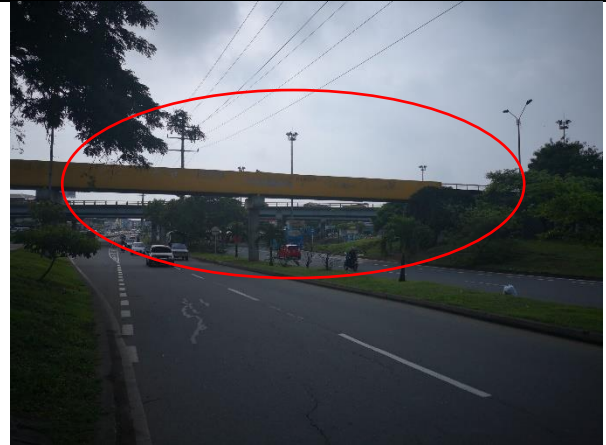
Puente peatonal ubicado a un costado de la interseccion, el puente esta retirado de la parada del sistema MIO y del transporte intermunicipal
