**ANALISIS DE PUNTOS CRITICOS EN EL CORREDOR VIAL DE LA CALLE 70 ENTRE  
AVENIDA 3N Y CARRERA 8 EN LA CIUDAD DE CALI**

**Trabajo de grado  
Presentado para optar al título de  
Ingeniera Topográfica.**

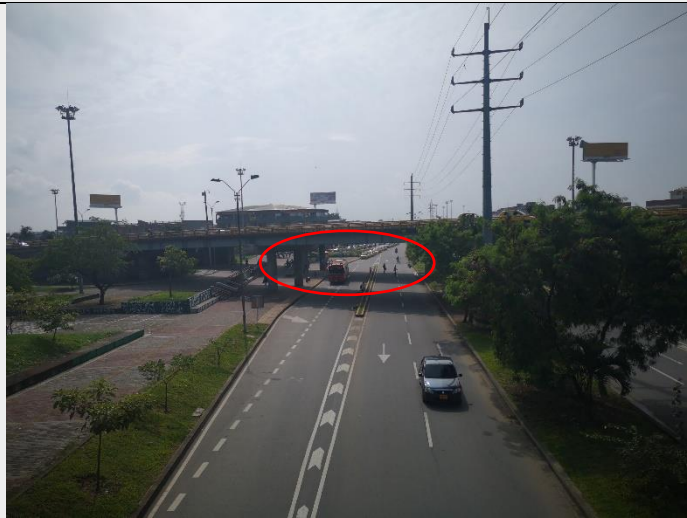
Foto tomada desde el puente peatonal, aquí se puede observar que el descenso de pasajeros es bastante retirado y los peatones prefieren atravesarse la vía que caminar hasta el puente peatonal.

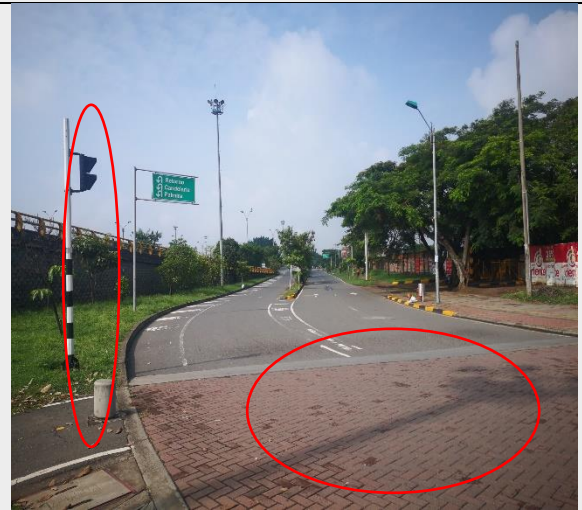
Paso peatonal semaforizado a desnivel.
