**EVALUACIÓN DE LAS DEFORMACIONES DE UN SISTEMA ESTRUCTURAL  
MURO-TALUD REFORZADO CON GEOSINTETICOS DURANTE SU  
CONSTRUCCIÓN, SEVILLA-VALLE DEL CAUCA  
-TRABAJO DE GRADO-**

Trabajo de grado presentado al programa académico de Ingeniería Civil y  
Geomática de la Universidad del Valle

UNIVERSIDAD DE VALLE  
FACULTAD DE INGENIERIA  
ESCUELA DE INGENIERÍA CIVIL Y GEOMATICA  
SANTIAGO DE CALI  
AGOSTO DE 2017

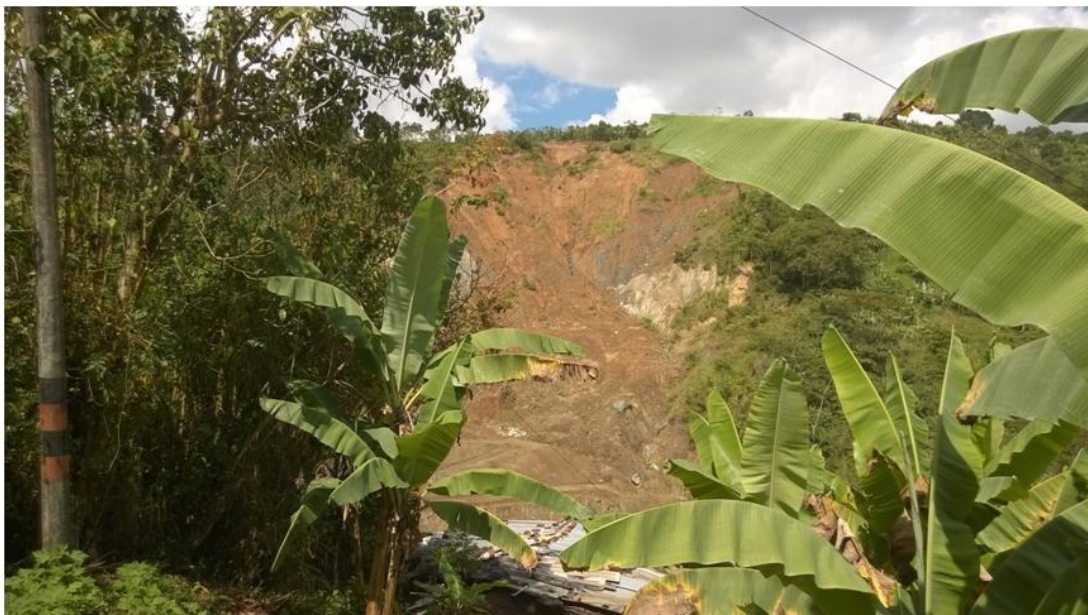
Figura 1. Derrumbe ladera, sector la Cristalina, vía Uribe-Sevilla. (Fuente: Geomatrix).

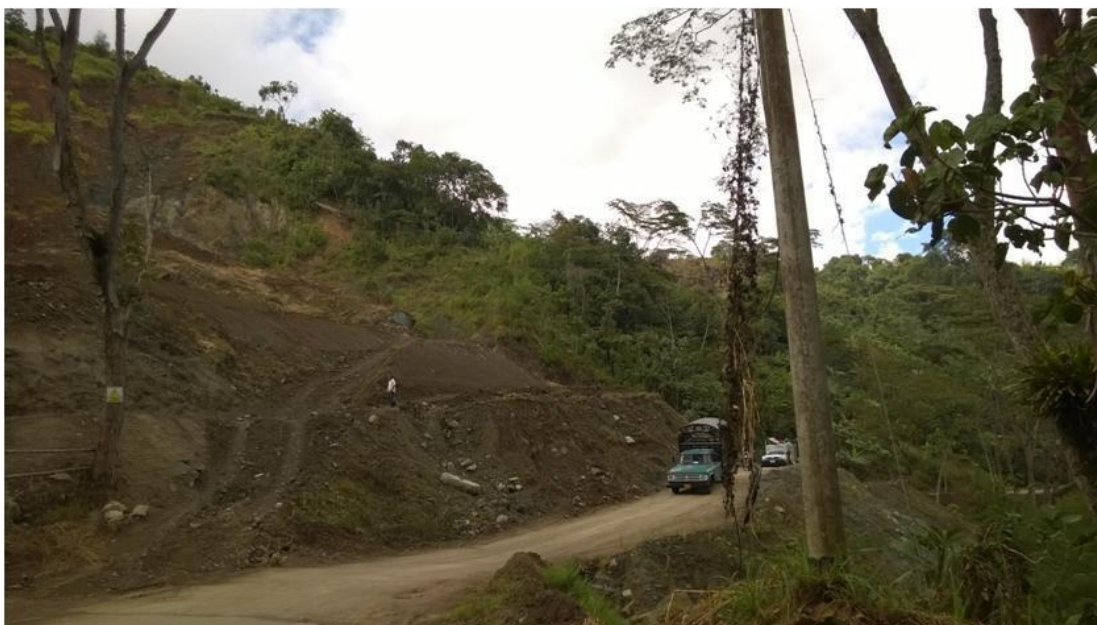
Figura 2. Estado de la vía Uribe-Sevilla intervenida para la remoción del material desprendido de la ladera. (Fuente: Geomatrix)

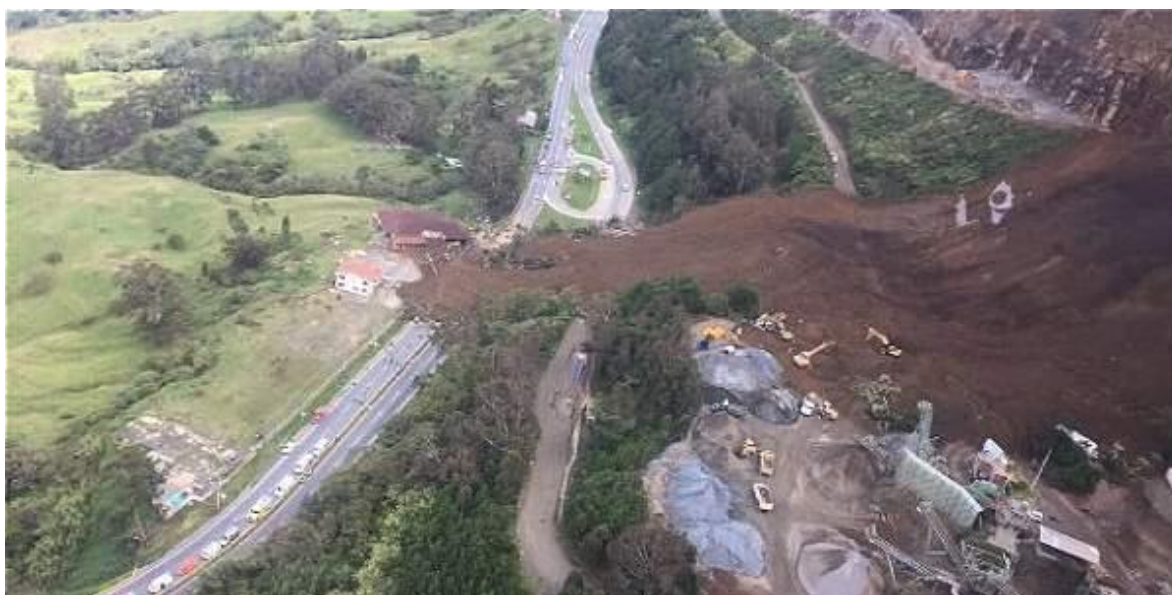
Figura 3. Derrumbe km 13 vía Medellín – Bogotá, cantera Las Nieves. (Fuente: El Tiempo)

Evaluar el comportamiento de estas estructuras dado el uso de nuevos materiales que se están utilizando en este tipo de construcciones que generan de alguna forma un estado de vulnerabilidad para la sociedad, se tienen aquellos factores que aportan una incertidumbre a los resultados esperados debido a las inconsistencias entre las especificaciones que vienen dadas por el diseño y las ejecuciones en obra. Uno de los casos más recientes que repercutió nuestro país se presentó el día 26 de octubre de 2016 en el kilómetro 13 de la vía Medellín - Bogotá, cuando se realizaban labores de movimiento de tierra en la cantera Las Nieves. Se presentó un gran movimiento en masa del terreno, en el cual se desplazaron por lo menos 6000 m<sup>2</sup>, en este hecho fueron sepultados 16 personas,

las cuales perdieron la vida, afectando así, tanto trabajadores de la cantera, como usuarios que transitaban sobre la vía. Este es uno de los casos donde se ve los riesgos que presenta la inestabilidad de laderas aun después de haber sido estabilizada, ya que por alguna razón el talud se encontraba en su límite de resistencia generando así una falla en su estructura donde de forma inminente cubrió la carretera ocasionando la muerte de estas personas. (El Tiempo, 2016).

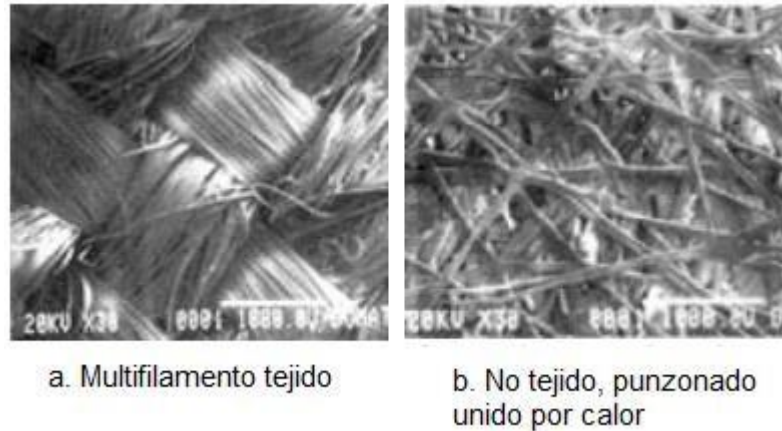
Figura 5. Tipos de tejido. (Fuente: Marienco)

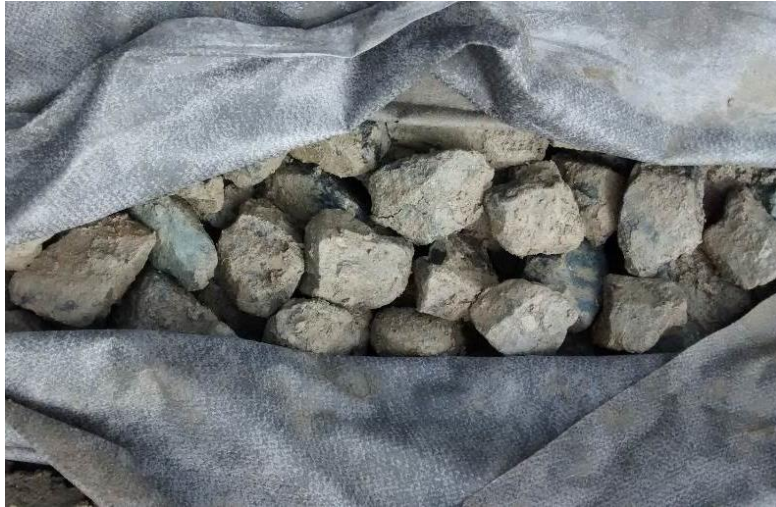
Figura 12. Filtro compuesto por geodrem y material granular, utilizado en la parte trasera de muro MSE con geosintético.

Una vez conformada la cimentación se procede a construir el muro sobre esta, la cual tiene una tendido del geotextil Fibertex que sirve como filtro para que el agua drene sin que lleve con ella material de relleno. Para el muro se usó como formaleta frontal y lateral sacos o costales con material de relleno envueltos por geotextil Fortgrid Uniaxial. En el costado posterior o trasero del muro una formaleta lo separa 0,5 m con respecto a la ladera, este espacio es ocupado por material granular (4,0 – 8,0 pulg) envuelto en geotextil Fibertex que en conjunto funcionan como filtro, de esta manera se aísla el muro con la ladera a contener.

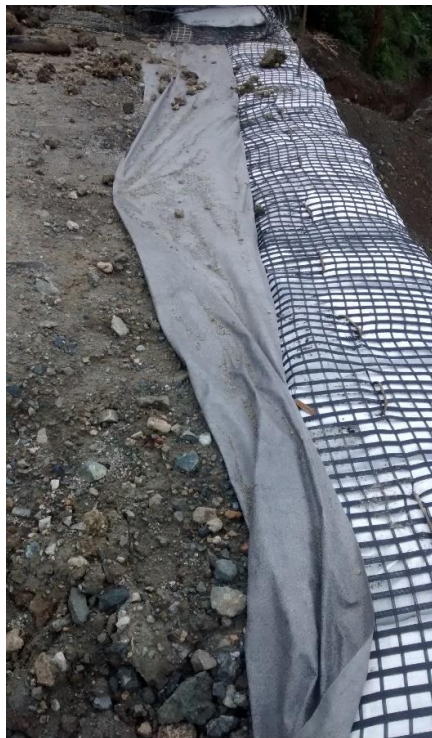
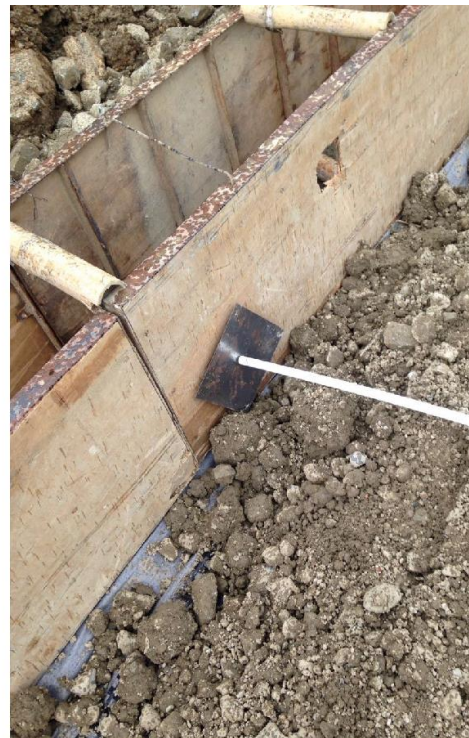
| Figura 13. Formaleta del muro. a). Formaleta de costales con material de relleno (caras laterales y frontal). b). Formaleta trasera para colocación de filtro. .... | 33 |

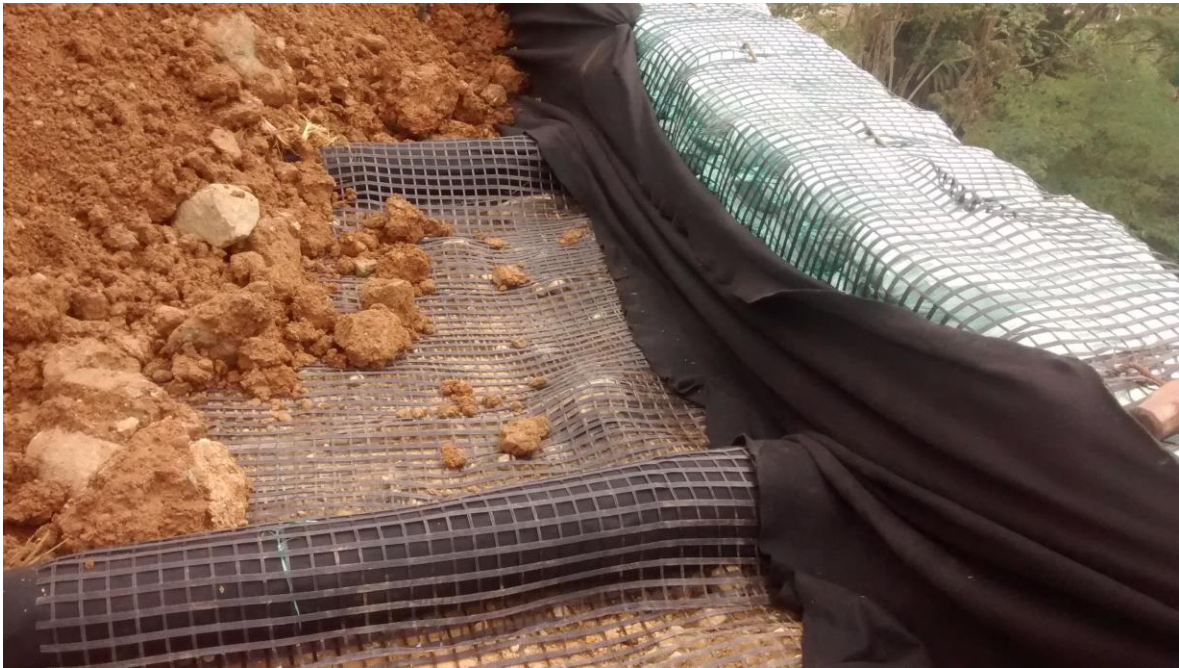
Figura 15. Instalación del Pipedrain en el muro MSE con geosintéticos.

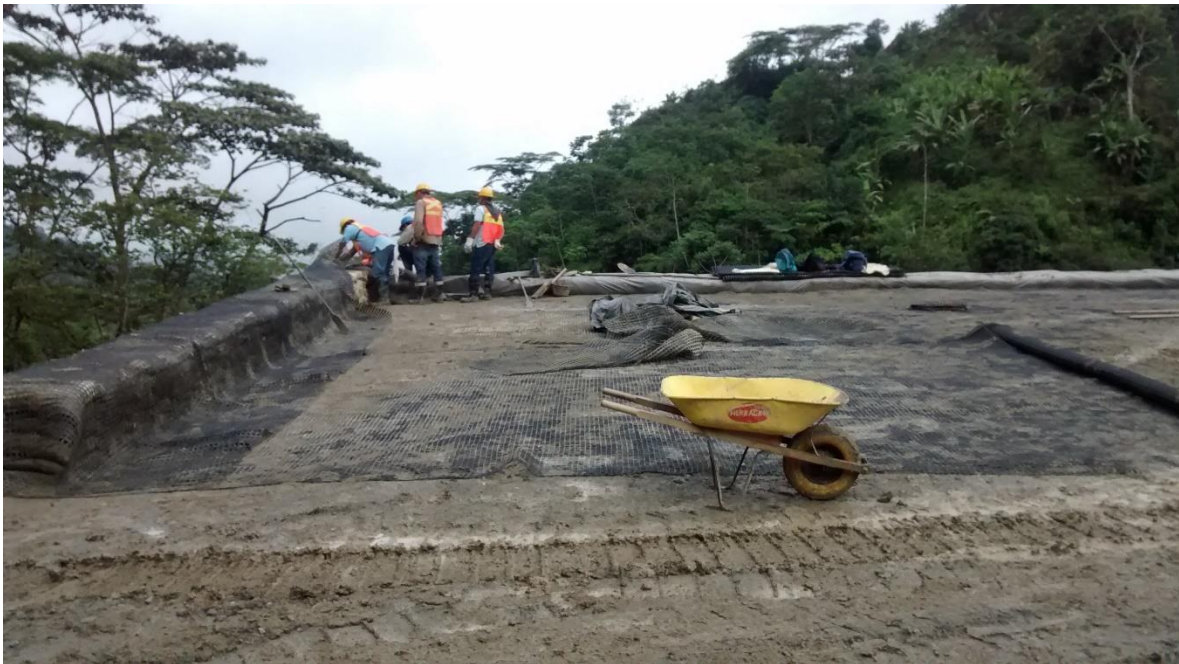
Figura 16. Formaleta de sacos envueltos del geotextil Fordgrid UX 165, de acuerdo al esquema general de armado del muro MSE con geosintéticos.

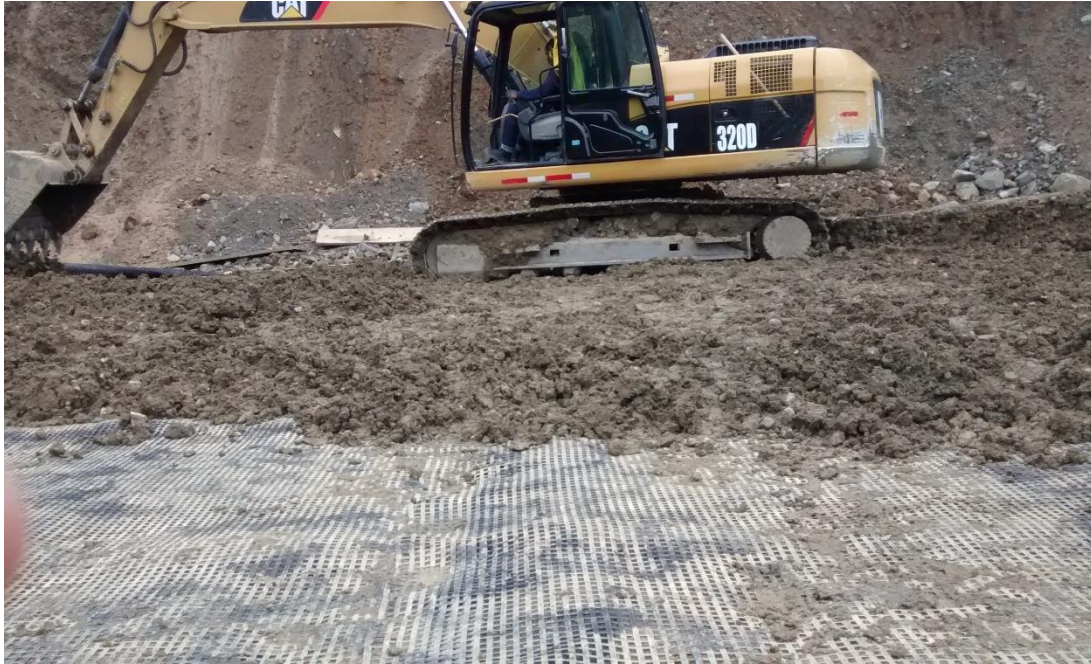
Figura 17. Colocación y regado del material de relleno con ayuda de retroexcavadora sobre geotextil Fordgrid UX 165, de acuerdo a metodología para la construcción del muro MSE con geosintéticos.

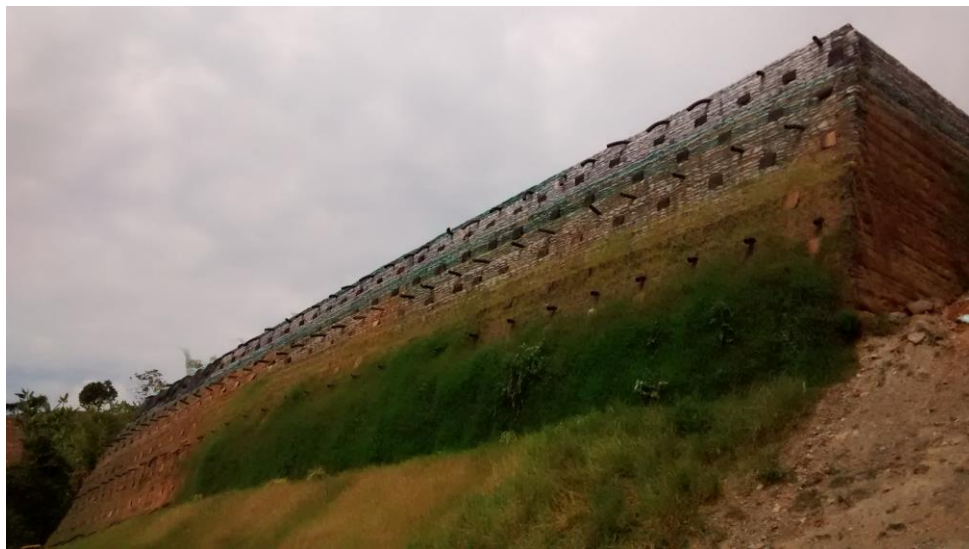
Figura 20. Vista general final del muro MSE con geosintéticos para recuperación vial Uribe-Sevilla en el sector la Cristalina municipio de Sevilla, Valle del Cauca.

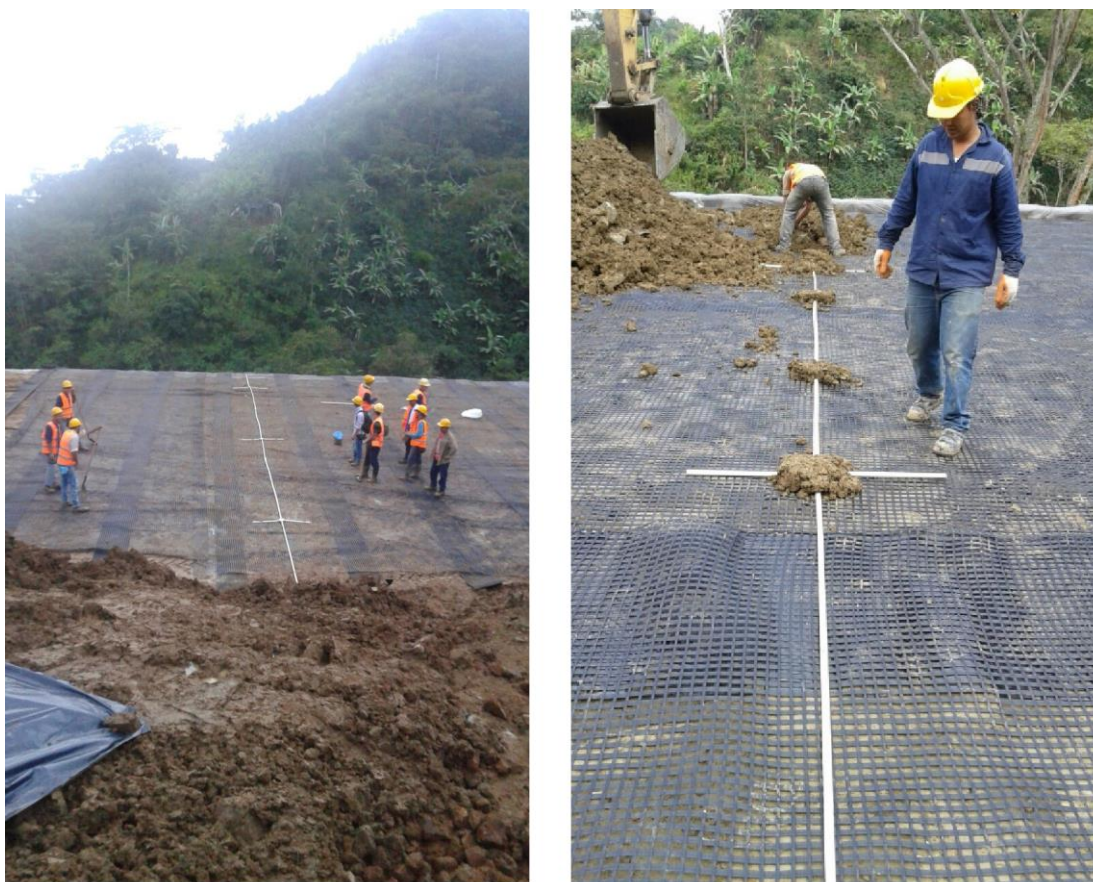
Figura 34. Colocación del instrumento para medir deformación.

Se instalaron dos instrumentos, uno de ellos se instaló en la cota N = 1516,25 (6.25 metros de altura del muro) y el segundo fue instalado en la cota N = 1521,00 (11.00 metros de altura del muro), los cuales medirán la deformación en dicha cota a medida que vaya ganando altura la estructura y a su vez generando Presiones Efectivas de Rankine.

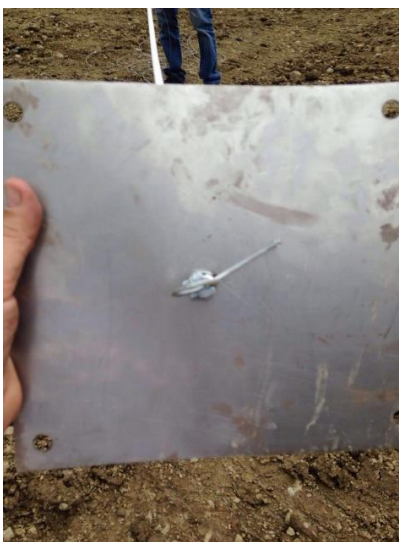
Figura 36. Placa rígida que fue anclada en la parte trasera del muro.

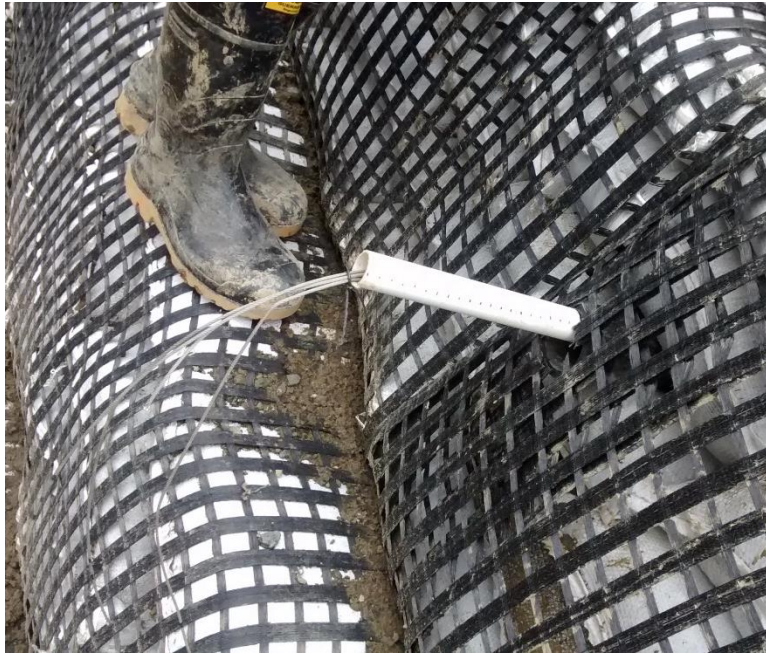
Una vez instalado el Instrumento para medir deformaciones, en la cara frontal del muro se tiene un tubo con guayas que sobresalen de él, tal como lo muestra la siguiente fotografía tomada del proyecto.

Figura 37. Instrumento N°1 instalado en el nivel 1516,25 (cara frontal del muro)
