**DESARROLLO DE UN PROCEDIMIENTO TÉCNICO PARA  
LA REHABILITACIÓN DE UN RODETE FRANCIS EN UNA  
PEQUEÑA CENTRAL HIDROELÉCTRICA DE 15 MW**

**Universidad  
del Valle**

**FACULTAD DE INGENIERÍA  
ESCUELA DE INGENIERÍA MECÁNICA  
SANTIAGO DE CALI**

**2025**

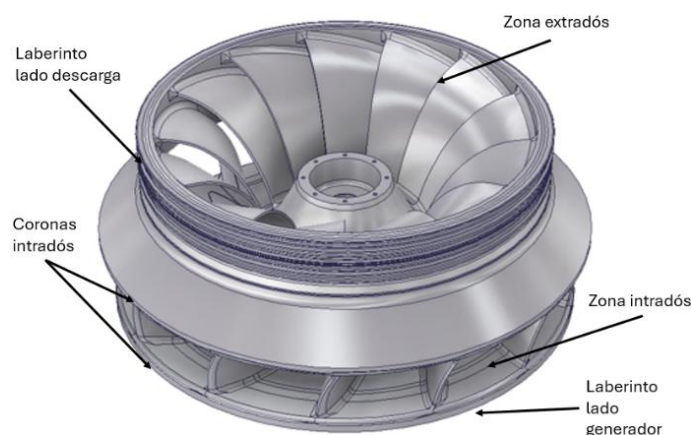
*Figura 6.1.1.1. Zonas rodete.*

Una vez completada la limpieza, se procedió con la inspección detallada del componente con iluminación directa y herramientas de inspección visual, dicho proceso lo realizó un inspector Nivel 2 calificado, acompañado del equipo técnico de Engicast. Se evidencian zonas desgastadas en las coronas intradós, en la zona intradós y extradós del componente, en el laberinto lado descarga y lado generador, en la Figura 6.1.1.1 se presentan las zonas especificadas del rodete.

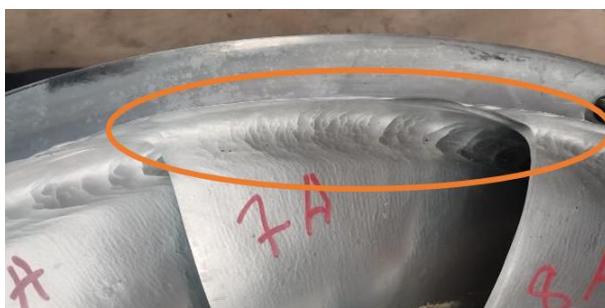
Las zonas identificadas con desgastes son las zonas típicas de desgaste en los rodetes Francis, se identificó que los desgastes fueron generados por fenómenos abrasivos causados por sedimentos que contiene el agua turbinada proveniente del río. En la Figura 6.1.1.2. se presenta el desgaste en la zona del extradós de la turbina y en la Figura 6.1.1.3. se presenta el desgaste en la zona intradós.

*Figura 6.1.1.2. Desgaste por abrasión en zona extradós rodete.*

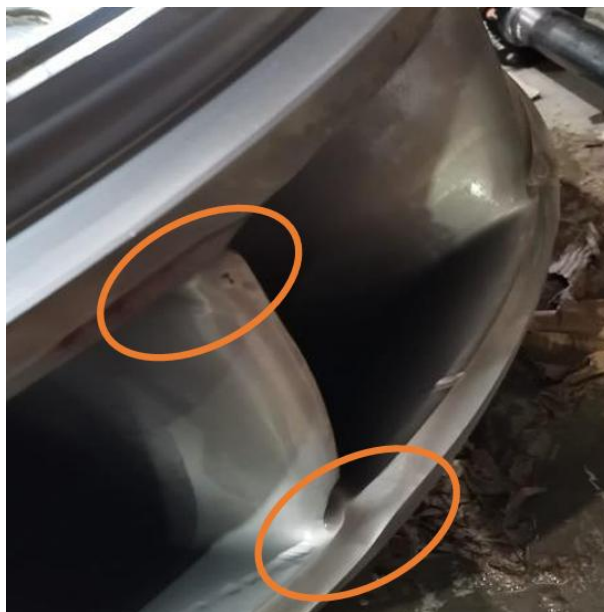
*Figura 6.1.1.3. Desgaste por abrasión en zona intradós rodete.*

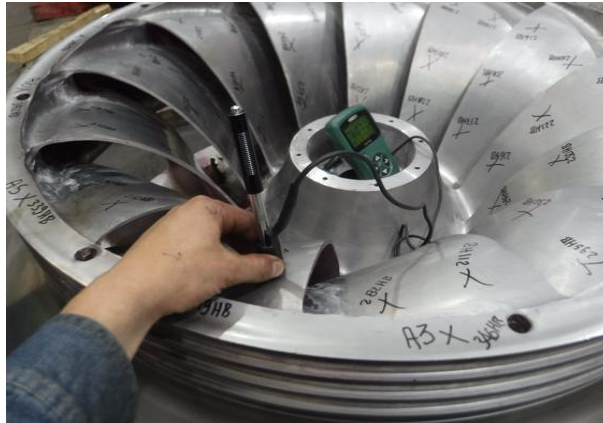
El muestreo de durezas se realizó con un durómetro digital que obtiene la medición de dureza del material por rebote. Previo al inicio de muestreo de durezas, se calibra el equipo con un patrón. En la Figura 6.1.3.1. se presenta evidencia de la toma de durezas del rodete.

*Figura 6.1.3.1. Muestreo de durezas en zona extradós del rodete.*

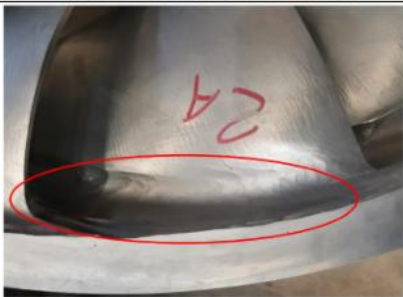
| ALABE # | IMAGEN | OBSERVACIONES ALABES ZONA PRINCIPAL |
|---|---|---|
| 2A | | Perdida de material por abrasión en la raíz del alabe lado descarga. Se recomienda reconstruir el contorno original mediante soldadura que tenga las mismas propiedades metalúrgicas y magnéticas que el material del rodete. |

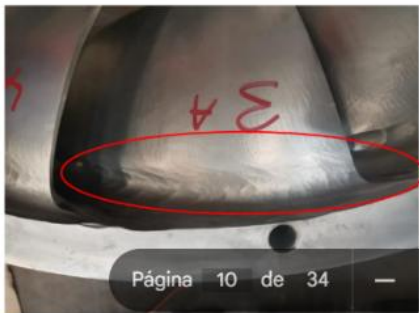
| ALABE # | IMAGEN | OBSERVACIONES ALABES ZONA PRINCIPAL |
|---|---|---|
| 3A | | Perdida de material por abrasión en la raíz del alabe lado descarga. Se recomienda reconstruir el contorno original mediante soldadura que tenga las mismas propiedades metalúrgicas y magnéticas que el material del rodete. |

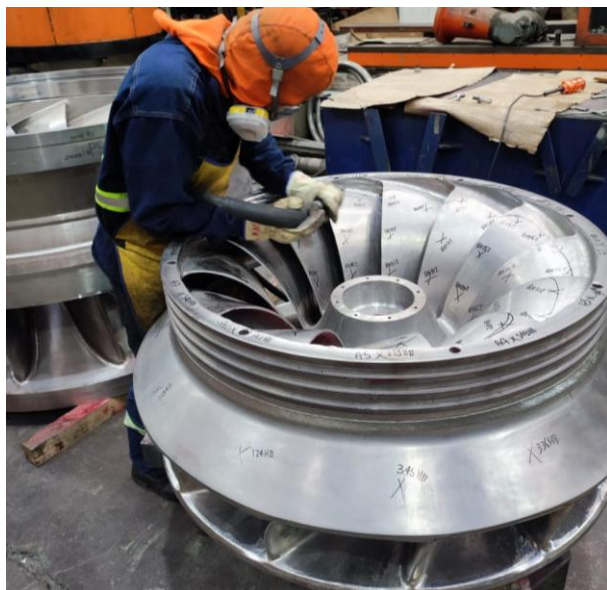
La eliminación de las discontinuidades encontradas en los END se llevó a cabo siguiendo las indicaciones de la norma SSPC-SP3, utilizando herramientas motorizadas con fresas metálicas para remover el material defectuoso. Este mismo método se aplicó para preparar las zonas de los álabes donde, según las inspecciones iniciales, era necesario depositar soldadura debido al desgaste presente. Este procedimiento puede observarse en la Figura 6.3.1.1.

*Figura 6.3.1.1. Preparación superficial.*

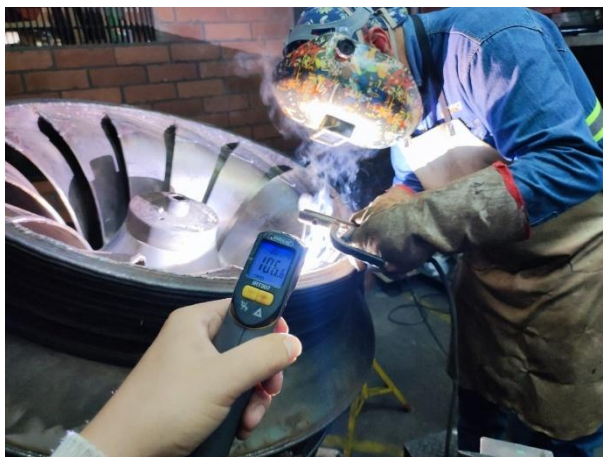
Para iniciar el procedimiento de soldadura se precalienta la pieza a 120°C, lo cual es una temperatura que se encuentra dentro del rango requerido por el WPS. Este procedimiento se realiza con una antorcha de gas y se pone a girar la pieza en un posicionador. Una vez la pieza se encontraba en un rango de temperatura óptimo, se inició la intervención por soldadura y se mantuvo un monitoreo constante de la temperatura de la pieza durante todo el proceso, en la Figura 6.3.2.1. se presenta la aplicación de soldadura y el monitoreo de temperaturas simultáneamente.

*Figura 6.3.2.1. Intervención soldada por medio de SMAW con soldador calificado.*

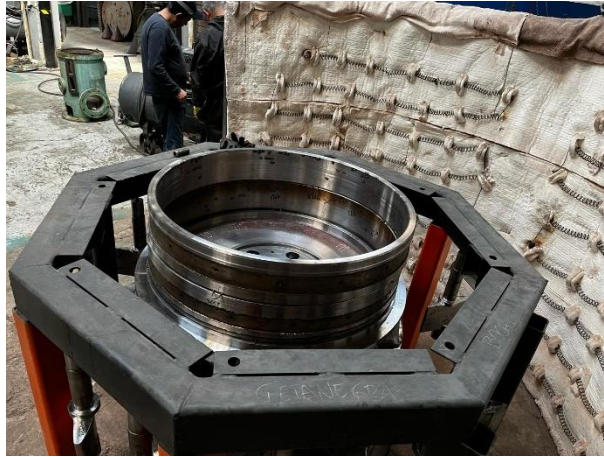
Una vez finalizada la aplicación de soldadura, realizó una aproximación dimensional y se inspeccionaron todas las zonas soldadas por medio de tintas penetrantes, de esta manera se determinó que el rodete se encontraba en óptimas condiciones para proceder con el alivio de tensiones. El alivio de tensiones se realizó en un horno eléctrico con deltas de temperaturas, respecto al precalentamiento ( $120^{\circ}\text{C}$ ), inferiores a  $40^{\circ}\text{C}$  entre la termocupla con temperatura más alta y la termocupla con menor temperatura, en la Figura 6.3.2.2. se presenta el rodete momentos antes de iniciar el alivio de tensiones junto con otros componentes de turbina.

*Figura 6.3.2.2. Momento previo al alivio de tensiones.*

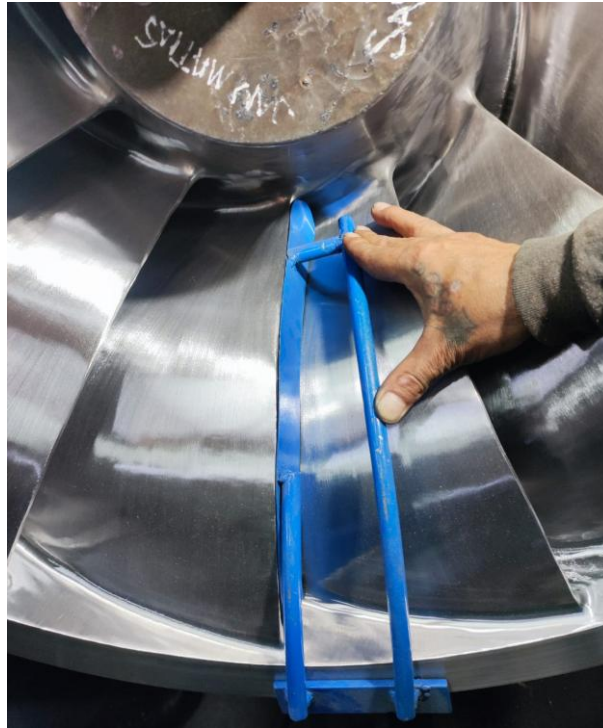
En la Figura 6.3.3.2 se presenta el resultado final de una de las plantillas fabricadas, la cual se utiliza para describir la curvatura del alabe y el distanciamiento entre los mismos.

*Figura 6.3.3.2. Plantilla alabe zona extradós.*

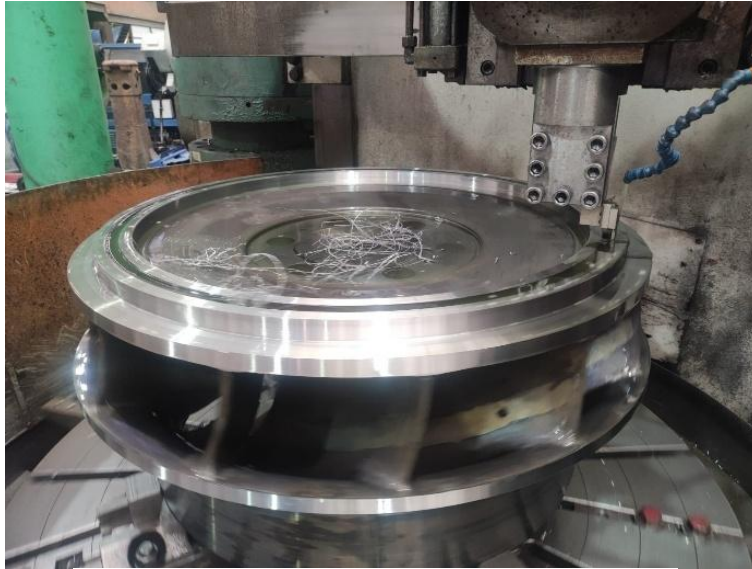
El mecanizado se lleva a cabo mediante un torno vertical, en el cual se generan las medidas especificadas en el plano (ver plano en anexos). En esta máquina se realizó el mecanizado de todos los diámetros externos e internos del rodete, garantizando los ajustes que solicita el plano. El proceso de mecanizado inició centrando la pieza con las zonas de referencia especificadas en plano, que son el diámetro del encastre, posteriormente se realizó el mecanizado final de la pieza. En la Figura 6.3.4.1. se presenta un instante durante este procedimiento.

*Figura 6.3.4.1. Mecanizado final del rodete.*

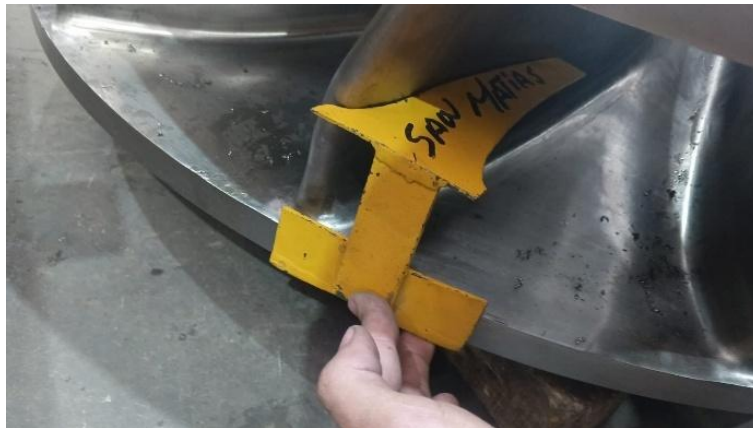
Al terminar el pulido se verifico que las geometrías de los álabes se encontraran acorde a plantillas, como se presenta en la Figura 6.3.5.1.

*Figura 6.3.5.1. Verificación geométrica por plantillas.*

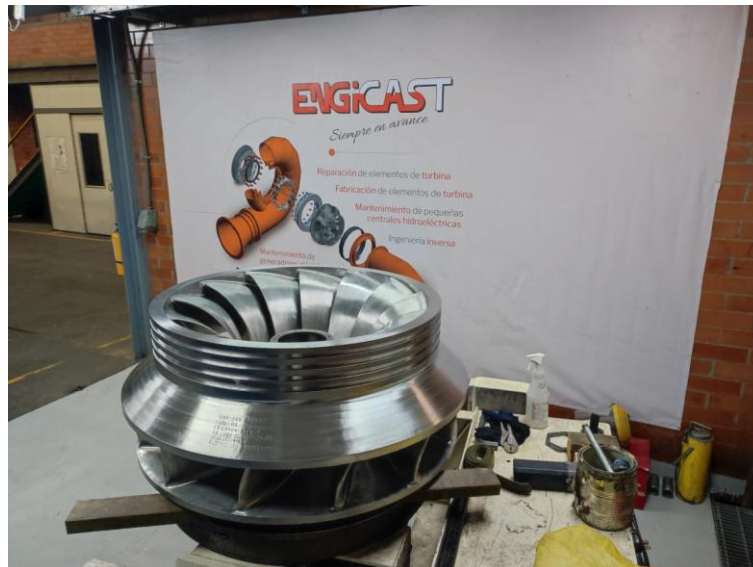
Una vez se generaron todas las geometrías de los álabes, de realizo un pulido de presentación en el rodete, obteniendo el resultado presentado en la Figura 6.3.5.2.

*Figura 6.3.5.2. Rodete con acabado final.*

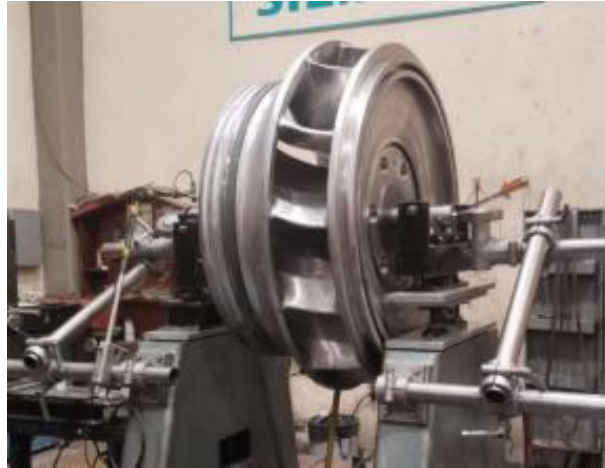
Se realizó un balanceo dinámico a las revoluciones en las que trabaja este rodete, que son 800 RPM. En la Figura 6.3.6.1. se puede observar el momento en el que se estaba realizando este procedimiento.

Figura 6.3.6.1. Balanceo dinámico.

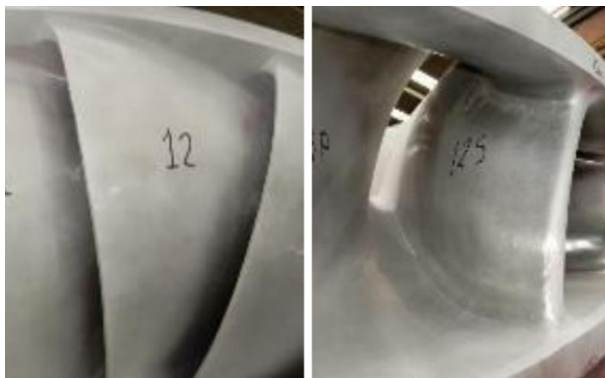
Durante la inspección de este ensayo no se identificaron indicaciones relevantes de poros en la superficie del material. Por lo tanto, se cumple con los criterios de la especificación CCH70-4 clase 1. En la Figura 6.4.2.1.1. se presenta el resultado en una zona del rodete.

*Figura 6.4.2.1.1. Ensayo de tintas penetrantes en el rodete.*

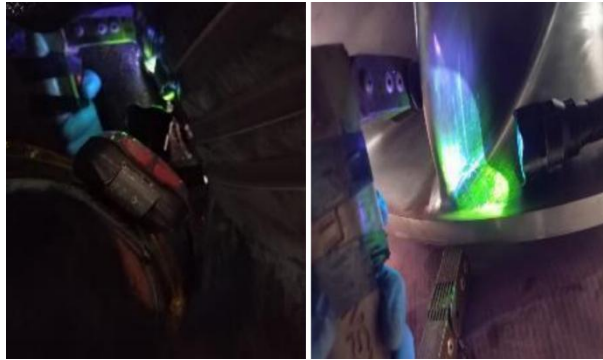
Este ensayo se realizó por medio de partículas húmedas fluorescentes por medio de magnetización continua. En la inspección de este ensayo no se identificó ninguna indicación relevante, es decir que la pieza no tiene fisuras o indicaciones subsuperficiales y cumple con los criterios de aceptación de la especificación CCH70-4 clase 1. En la Figura 6.4.2.2.1. se presenta evidencia de la realización de este ensayo.

*Figura 6.4.2.2.1. Ejecución de partículas magnéticas.*

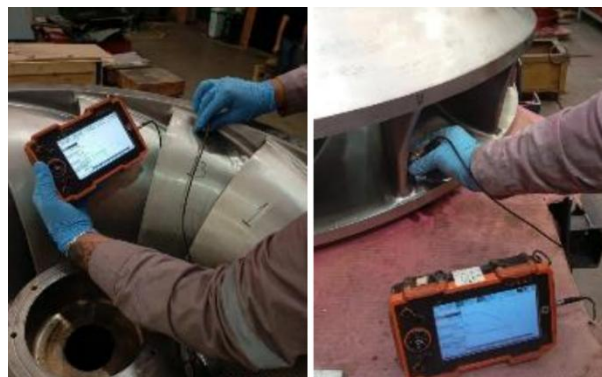
Al realizar el ensayo no destructivo de ultrasonido, se realizó inspeccionando espesores de la pieza y buscando indicaciones que pudiesen estar presentes al interior del material. Al finalizar el ensayo no se encontró ninguna indicación relevante. En la Figura 6.4.2.3.1 se presenta un momento en el que se realizó este ensayo.

*Figura 11.4.2.3.1. Grafica por ultrasonido de espesores.*

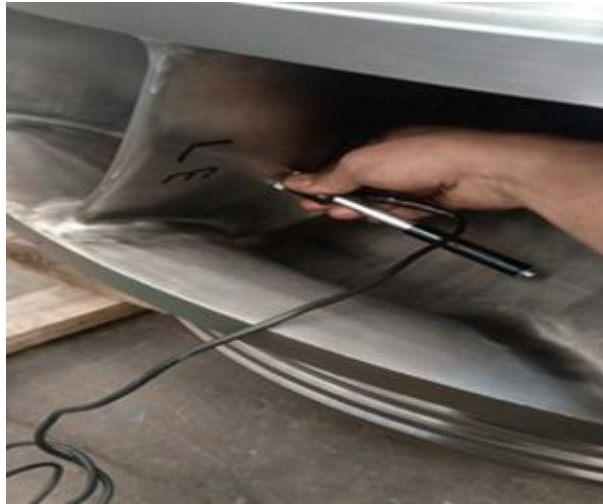
El muestreo de durezas se realizó con un durómetro digital que obtiene la medición de dureza del material por rebote. Previo al inicio de muestreo de durezas, se calibra el equipo con un patrón. En la Figura 6.4.3.1. se presenta evidencia de la toma de durezas del rodete.

*Figura 6.4.3.1. Muestreo de durezas en zona extradós del rodete.*
