# **ANÁLISIS DE FALLA DE CUCHILLAS CORTADORAS DE BASE DE CAÑA DE AZÚCAR DE LA ORGANIZACIÓN HÉRCULES Y PROPUESTA DE MEJORA**

Trabajo de grado para optar el título de Ingeniería de Materiales

Universidad del Valle  
Facultad de Ingeniería  
Escuela de Ingeniería de Materiales  
Cali, Valle del Cauca, Colombia  
Enero de 2018

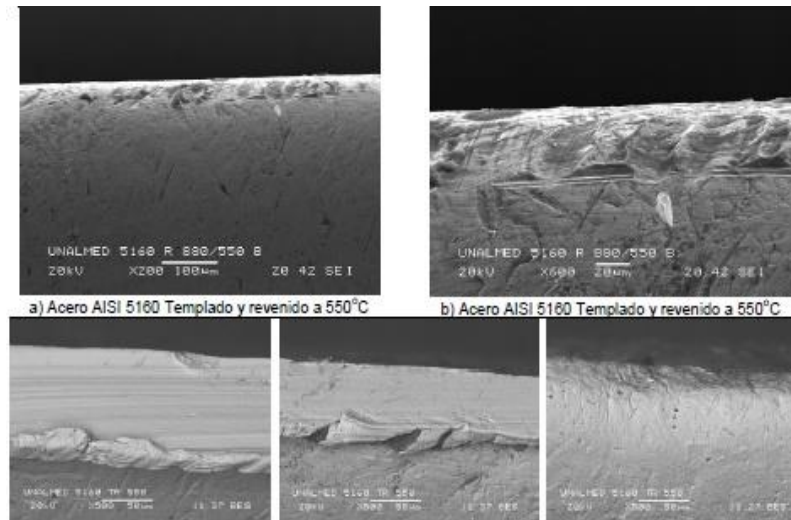
Los resultados del análisis de falla reportados por León Sevilla (2010) (1) arrojaron que, en el trabajo de campo, los filos o bordes cortantes de las cuchillas se deterioraron por diferentes mecanismos de desgaste, dentro de los cuales se identificaron el **microarado y el microdesprendimiento de material por fractura frágil**. Además, observó huellas de arado y labios en los bordes que pudieron haberse presentado debido a la acción del paso de partículas duras o por la lima usada en el acabado final. Macroscópicamente, las cuchillas no presentaron fallas debido al impacto por rocas presentes en el proceso de cosecha. Las figuras 2.10 y 2.11 evidencian las fallas principales del estudio realizado por León Sevilla.

**Figura 2.10** Deformación de los filos de cuchillas ensayadas en campo (1)

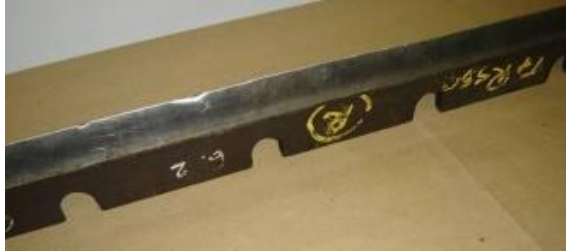
**Figura 2.11** Modos de desgaste macroscópicos de cuchillas ensayadas en campo (1)

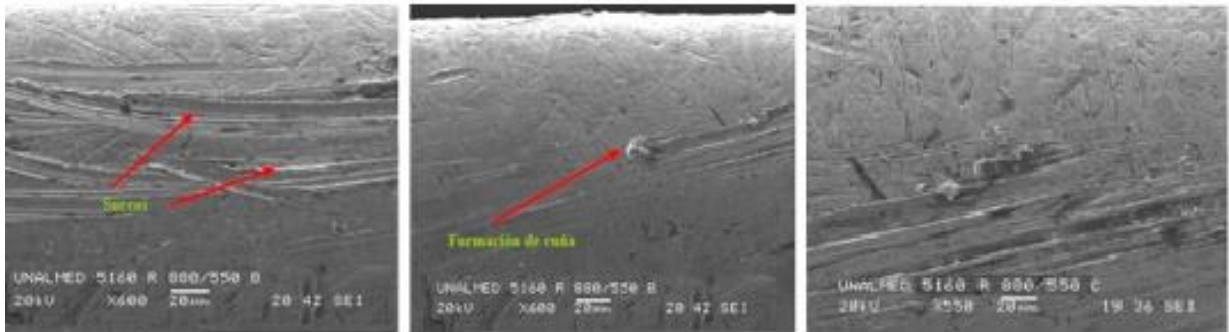
Por otro lado, los resultados del trabajo realizado por Bermúdez Cruz et al. (2007) (5) determinaron que los micromecanismos de desgaste generados debido al contacto entre las cuchillas y la materia extraña vegetal y mineral fueron **microarado y microcorte**. La figura 2.12 muestra los principales micromecanismos de desgaste encontrados por estos investigadores.

**Figura 2.12** Superficies de desgaste de cuchillas fabricadas en acero aleado al cromo manganeso (23)

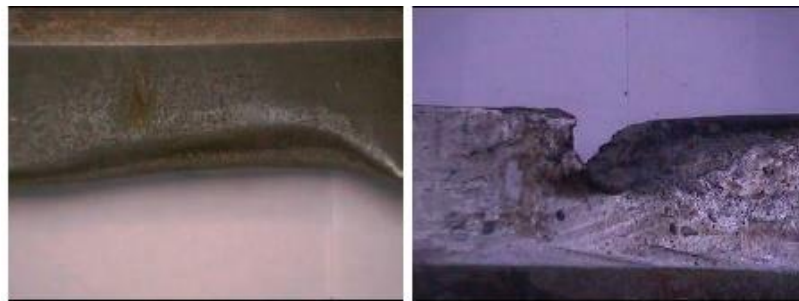
Macroscópicamente, se encontró que las cuchillas fabricadas en aceros aleados al cromo manganeso, ante un impacto severo tienden a fracturarse en un alto porcentaje de la superficie de corte. En la figura 2.13 se evidencian las principales fallas macroscópicas encontradas por Bermúdez Cruz y colaboradores.

**Figura 2.13** Apariencia superficial de cuchillas fabricadas en aceros aleados al cromo manganeso (5)

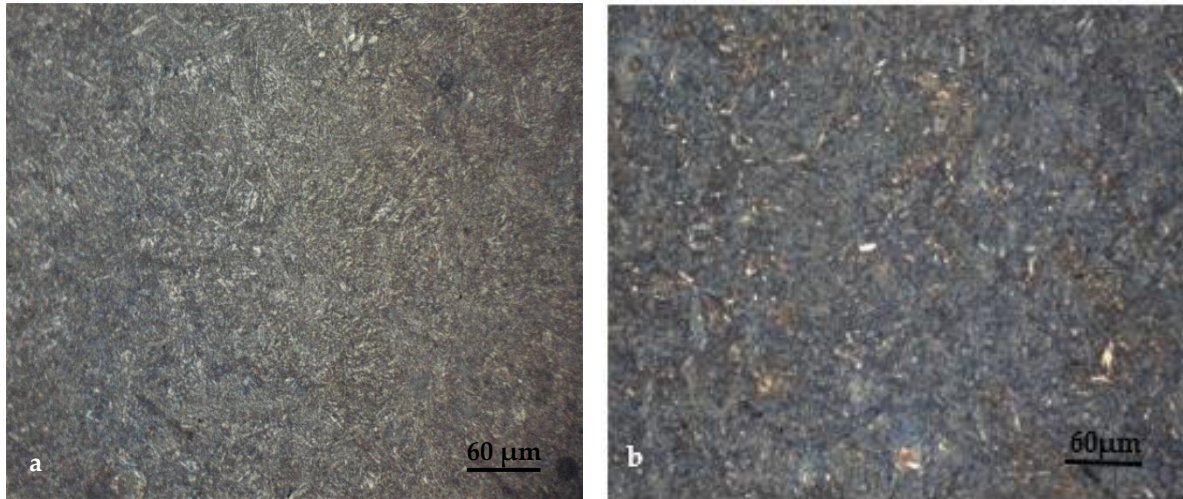
En la figura 5.1 se muestran los resultados del análisis microestructural tanto para las muestras de acero aleado al cromo manganeso con tratamiento térmico de temple y revenido como las muestras del acero al silicio donde se evidencian las características propias de la martensita revenida, la cual conserva cierto carácter acicular.

**Figura 5.1.** Análisis microestructural de los dos tipos de acero estudiados *a.* Micrografía acero al cromo manganeso con magnificación 500X *b.* Micrografía acero al silicio 500X

Como se mencionó anteriormente, la microestructura que se muestra en la micrografía de la figura 5.1a es martensita revenida a 400°C. En esta se observa que se han precipitado carburos épsilon ( $\text{Fe}_{2,4}\text{C}$ ) en los límites de los granos heredados de la austenita, lo cual se manifiesta con una estructura menos acicular.

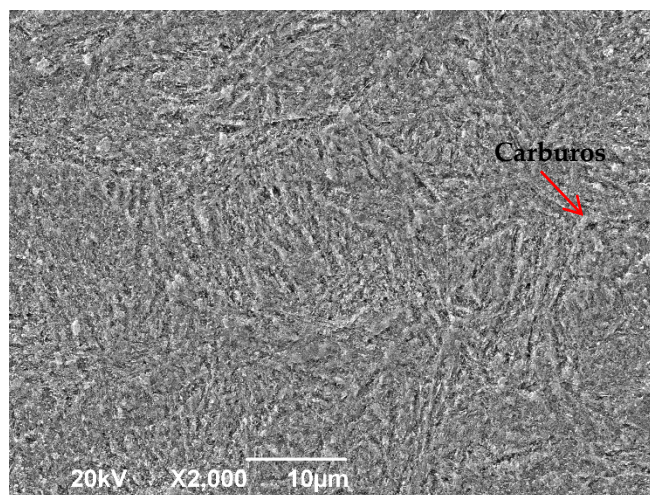
**Figura 5.2** Análisis microestructural de acero al Cr-Mn mediante Microscopía Electrónica de Barrido (SEM) donde se evidencia presencia de carburos.

En este tipo de aceros durante el austenizado, aun con pequeñas cantidades de fósforo se reduce la solubilidad del carbono en la austenita promoviendo la formación de cementita así como también la formación de cantidades críticas de cementita en los bordes de grano austeníticos primarios resultando en una estructura martensítica final con los bordes de grano fragilizados. Así mismo, durante el revenido a 400°C se forma cementita de borde de grano en

forma de placas, la cual actúa como barreras deslizantes y ayuda a iniciar grietas intergranulares en los límites ya debilitados por las impurezas (48) (49) (53).

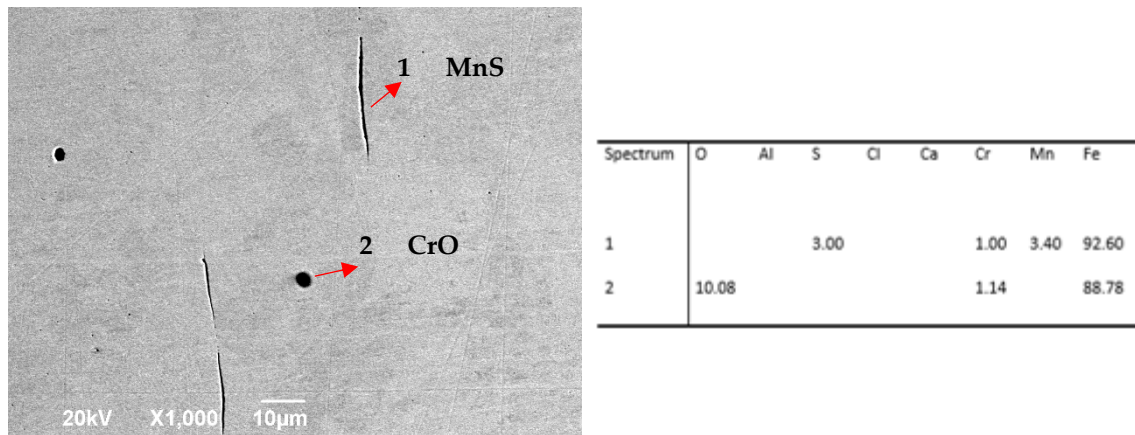
Por otro lado, en la imagen 5.3 se puede observar la microestructura sin ataque obtenida de muestras cortadas a 1 cm de la superficie de fractura. Se detectó baja proporción de inclusiones no metálicas del tipo sulfuros de manganeso nivel A-1 así como óxidos delgados y gruesos de cromo nivel D-1 y D-1/2, respectivamente. Al presentar una baja proporción de inclusiones se concluye que no es un factor responsable de la falla de cuchillas, aunque pueden funcionar como concentradores de esfuerzos.

**Figura 5.3** Análisis microestructural de inclusiones no metálicas de acero al Cr-Mn

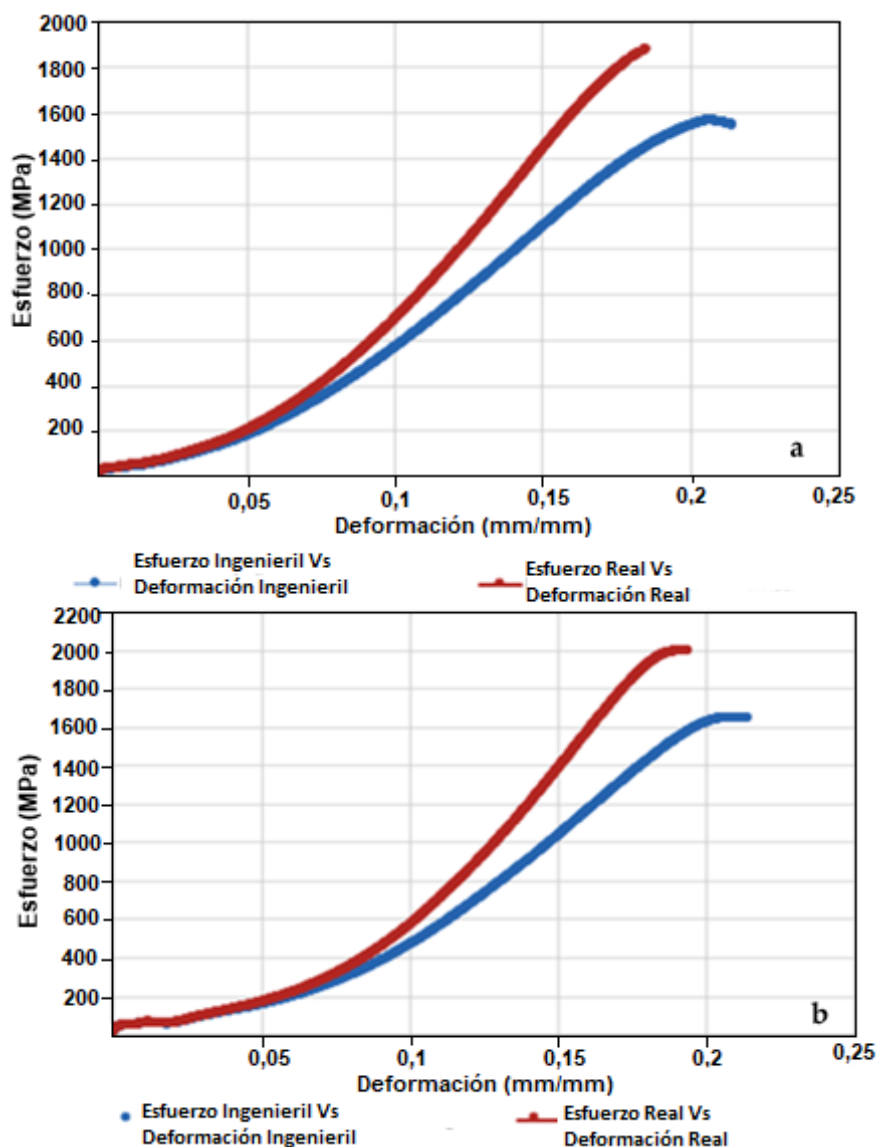
En comparación con el material de fabricación de cuchillas de acero al silicio, el material de acero al cromo manganeso presenta una resistencia a la tracción y fluencia menor. Teniendo en cuenta que la resistencia a la tensión es directamente proporcional a la dureza y a su vez la dureza a la fragilidad se puede atribuir que los datos obtenidos en este ensayo para el acero al cromo manganeso son propios de un acero frágil y que este hecho puede deberse a la fragilización del revenido, temple y/o por martensita revenida. Esto será discutido en el numeral 5.1.4 y 5.2.4.1. El comportamiento a tracción de los aceros puede ser observado en la figura 5.4.

**Figura 5.4** Curva esfuerzo vs deformación real e ingenieril de aceros estudiados **a.** Acero al Cr-Mn **b.** Acero al Si

El cálculo del área bajo la curva mediante ajuste polinómico arrojó que el acero al Cr-Mn presenta un área de 152 mientras que acero al Si 207,44. Si se comparan los valores obtenidos de estos dos aceros se puede apreciar que el acero al Cr-Mn además de presentar una resistencia a la tracción y fluencia menor presenta un área bajo la curva menor. Al presentar un área bajo la curva menor, se puede deducir que el acero al Cr-Mn presenta una tenacidad menor que el acero al Si, explicando con esto el por qué este último resiste condiciones más severas de trabajo como el impacto con rocas provenientes del suelo. Esta propiedad de los aceros al Si se debe a que la presencia de silicio no permite que el exceso de carbono que presenta la austenita precipite como cementita. Este elemento se ve obligado a difundir hacia

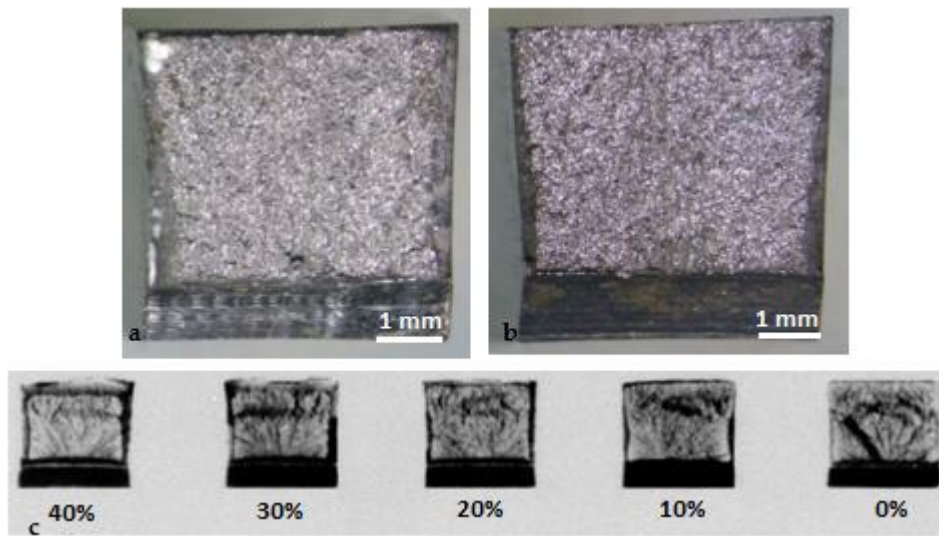
de trabajo como el impacto con rocas provenientes del suelo. Esta propiedad de los aceros al silicio es descrita en el numeral 5.1.3. Lo dicho hasta ahora puede ser confirmado en la figura 5.5 donde se muestran las superficies de fractura obtenidas a partir de este ensayo y se relaciona con el comparador de fractura extraída de la norma E23-12c (41).

De esta comparación se concluye que el acero al Si presentó un porcentaje de fractura del 20% mientras que el acero al Cr-Mn 10%. Esto concuerda con los resultados obtenidos en los que se demuestra que el acero al Si presenta una mayor tenacidad que el acero al Cr-Mn.

**Figura 5.5** Apariencia de las superficies fractura **a.** Superficie de fractura acero al Si **b.** Superficie de fractura acero al Cr-Mn **c.** Comparador de fractura (41)

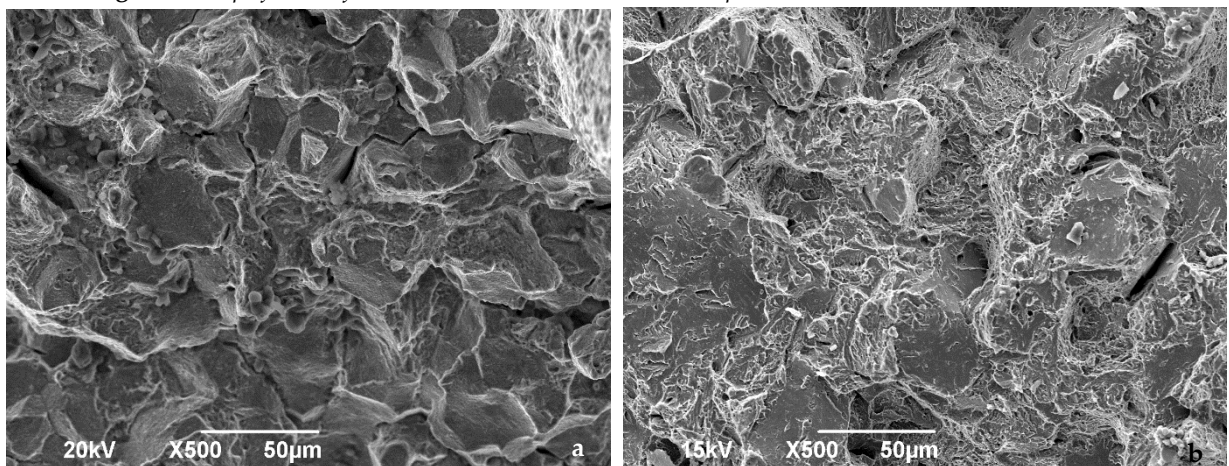
**Figura 5.6** Superficies de fractura de aceros estudiados obtenidas por SEM **a.** Acero al Cr-Mn **b.** Acero al Si

En la imagen anterior se puede identificar claramente que el acero al Cr-Mn presenta una superficie de fractura mayoritariamente intergranular. Aunque el acero al Si presenta una

mayor tenacidad que el acero al Cr-Mn, el valor de esta propiedad sigue siendo baja. Esto puede evidenciarse en la figura 5.5b, ya que puede apreciarse una fractura frágil por cuasiclivaje mayoritariamente, la cual se caracteriza por presentar lisas o planas llamadas “lenguas” en alguno de los granos; Así mismo, se puede observar algunas microcavidades. Según Lescano et al. (2010) (44) entre mayor el crecimiento de las facetas de cuasiclivaje son asociadas a un ínfimo incremento de la tenacidad debido a que este mecanismo de fractura necesita de alguna deformación en la punta de la grieta al propagarse, y en parte utiliza el desgarro o la coalescencia de pequeñas cavidades para seguir creciendo. Cuando el mecanismo intergranular es mayoritario la tenacidad vuelve a descender, lo cual explica la superficie de fractura obtenida en el acero al Cr-Mn.

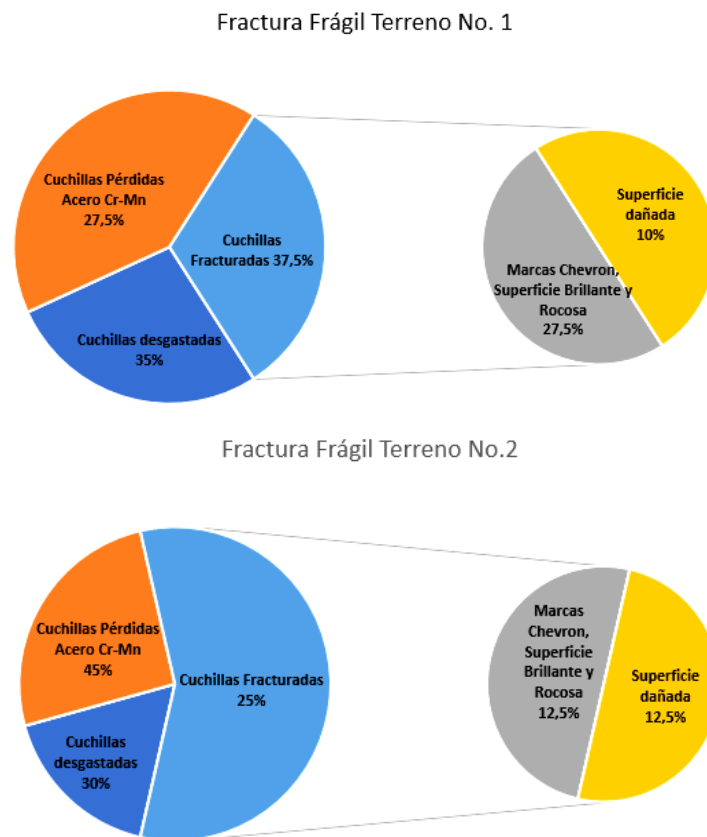
En el gráfico 1 se muestra la incidencia estadística de la fractura en las cuchillas de corte de caña. Se observa que en el terreno No. 1 hubo un porcentaje mayor de cuchillas fracturadas en comparación con el terreno No.2. Esta incidencia puede deberse a que el terreno No. 1 presentó intervalos mayores con presencia de rocas o presencia de rocas de mayor tamaño. El presente estudio se basa en analizar las fallas de cuchillas de acero al Cr-Mn por tanto el acero al Si no fue tenido en cuenta en la elaboración del gráfico de incidencia de fractura.

**Gráfico 1** Incidencia de la fractura frágil en los terrenos estudiados

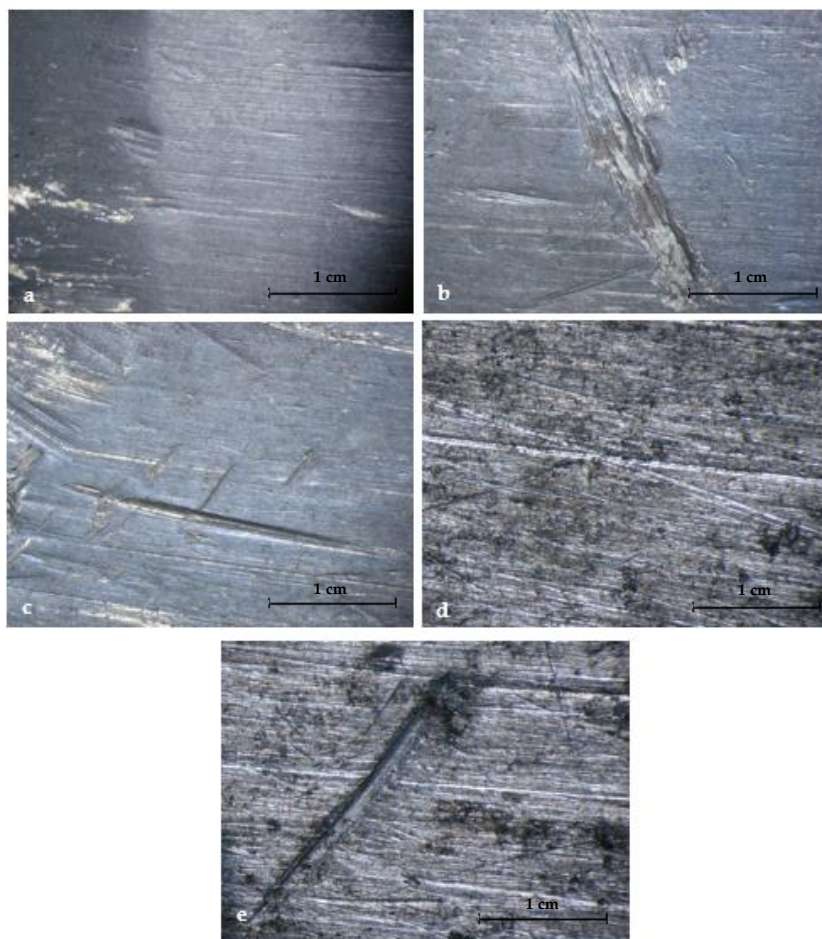
Macroscópicamente se pudieron observar rayones o rasguños, deformación plástica y surcos profundos en la superficie del material característicos del desgaste abrasivo. En la figura 5.9a y 5.9d se evidencia rayones o arado en la superficie mientras que en las figuras 5.9b, 5.9c y 5.9e cortes profundos. Las figuras a y d pertenecen al filo de la cuchilla mientras que las figuras b, c y e pertenecen al centro de la cuchilla.

**Figura 5.9** Apariencia de superficies de desgaste de cuchillas probadas en campo. **a. d.** Presencia de rayones o arado poco profundos **b.c.e** Arado profundo.

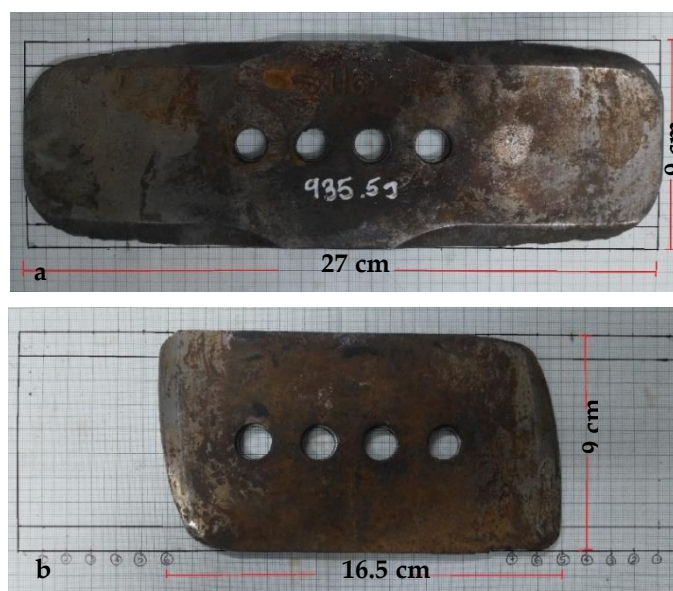
En la figura 5.10 se pueden observar diferencias visuales entre las cuchillas expuestas a los diferentes suelos en comparación con las dimensiones iniciales. Sobre la hoja milimetrada se encuentran dibujadas las dimensiones de una cuchilla nueva y sobre esta se pusieron las cuchillas desgastadas con el fin de orientar al lector sobre la pérdida de filo y dimensiones.

**Figura 5.10** Comparación entre desgaste de cuchillas *a.* Cuchillas desgastadas suelo 10H4 *b.* Cuchillas desgastadas suelo 6H1

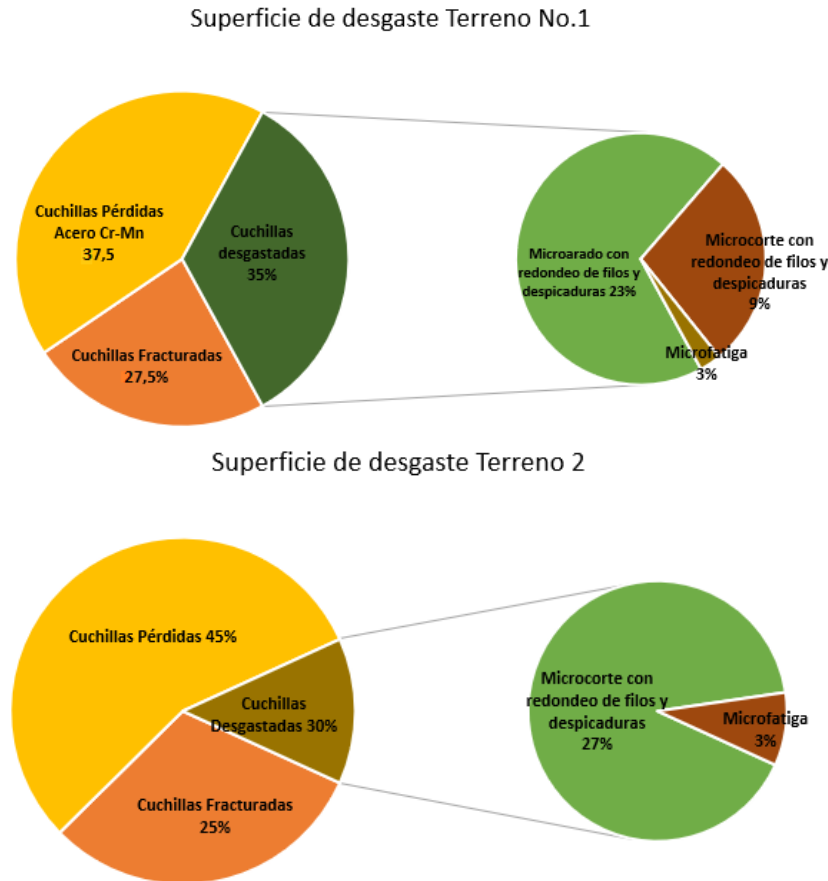
En el gráfico 2 se muestra la incidencia estadística de los mecanismos de desgaste en las cuchillas de corte de caña. Se observa que en el terreno No. 1 hubo un porcentaje mayor de cuchillas fracturadas en comparación con el terreno No.2. Esta incidencia puede deberse a que las cuchillas trabajadas en el terreno No. 1 se encontraban en un suelo de clima seco mientras que las del terreno No.2 en un suelo de clima húmedo.

**Gráfico 2** Incidencia de los mecanismos de desgaste en los terrenos estudiados

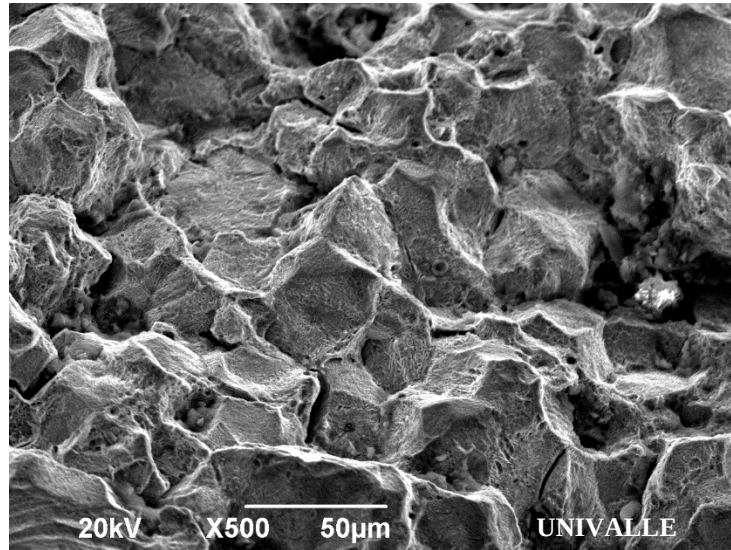
Los desprendimientos presentados en la figura 5.7 con una flecha negra fueron generados debido posiblemente al impacto entre estas herramientas de corte y elementos más duros presentes en el suelo tales como rocas. La fractura frágil puede deberse a la fragilidad por temple o fragilidad por revenido más que a un tratamiento térmico no homogéneo, ya que como se pudo observar en la tabla 5.2 las cuchillas presentaron una dureza y microdureza uniforme en toda su extensión. El tipo de fragilidades mencionadas generan picos altos de cementita y fósforo (48) (49) en bordes de grano que generan baja resistencia cohesiva de estos generando fracturas intergranulares tal como se muestra en la figura 5.11.

apreciada en la figura 5.11 la cual pertenece a una micrografía tomada cerca del orificio de la cuchilla. No se observó evidencia de fractura dúctil o fibrosa.

**Figura 5.11** Superficies de fractura de acero al Cr-Mn obtenida a partir de cuchillas ensayadas en campo.

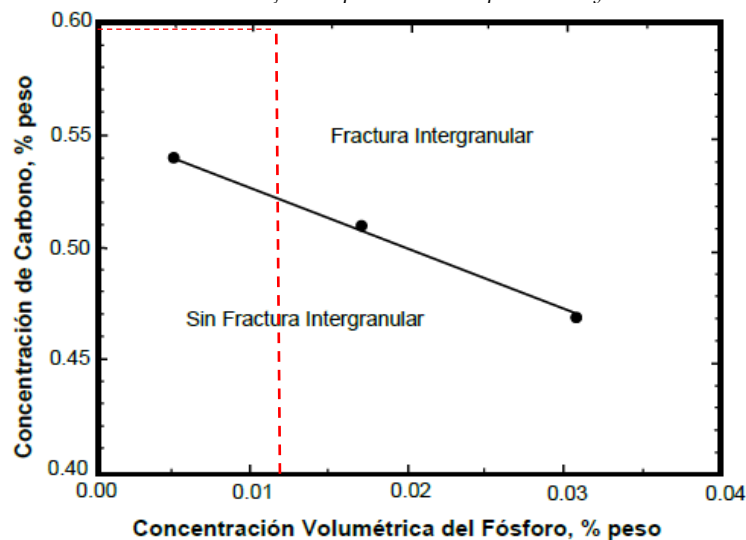
En la figura 5.14 se puede apreciar que la fractura intergranular se desarrolla con niveles bajos de fósforo aún alrededor de 0,5 %C. Así mismo, cuanto mayor es el contenido de fósforo, menor es el contenido de carbono necesario para la generación de una fractura intergranular. En ella, la línea punteada identifica la concentración de fósforo y carbono encontrados en el material trabajado en esta investigación. Estas líneas indican que la fractura encontrada en el acero con estas características sería intergranular, confirmando lo encontrado en las figuras 5.12b, 5.12c, 5.12d y 5.11b.

**Figura 5.14** Modos de fractura intergranular y transgranular asociadas a contenidos de C y P en aceros endurecidos revenidos a bajas temperaturas. Adaptada de Hyde (1994) (52)

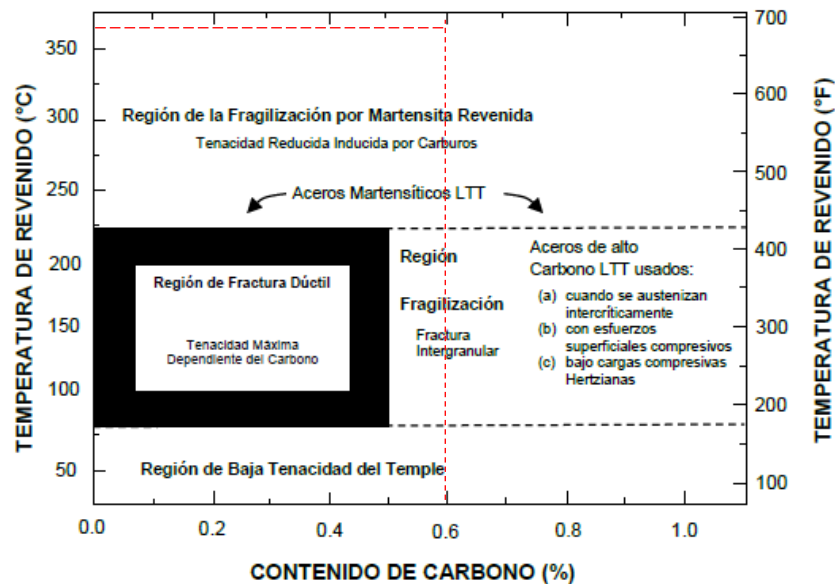
En la figura 5.15 se puede observar un esquema donde se limitan las diferentes regiones en donde ocurren los diferentes fenómenos de fragilización y las condiciones que la propician.

**Figura 5.15** Mapa de los modos de fractura en función de la temperatura de revenido y contenido de carbono del acero. Adaptada de Krauss (1995) (54)

Teniendo en cuenta que el porcentaje de carbono del material es de 0,6 y que el revenido de cuchillas cortadoras de caña de azúcar se realiza entre 350 y 400°C, se identifica que el acero podría sufrir de fragilización por martensita revenida. Esta fragilización se caracteriza por la disminución de la tenacidad inducida por carburos.

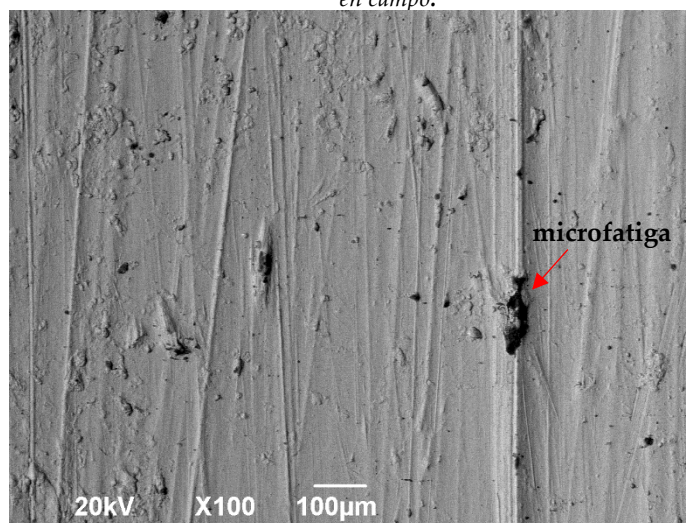
En la figura 5.16b se pueden observar un acercamiento mayor del mecanismo de desgaste de microcorte mientras que en la figura 5.17 se observa el mecanismo de microdesprendimientos por microfátiga. Debido a que en el proceso de corte la caña de azúcar presenta materia mineral extraña compuesta por minerales cerámicos más duros que el metal en el tallo, se induce el fenómeno que se presenta en la figura 5.17.

**Figura 5.17** Mecanismo de desgaste de microfátiga encontrado en superficies de fractura de cuchillas ensayadas en campo.

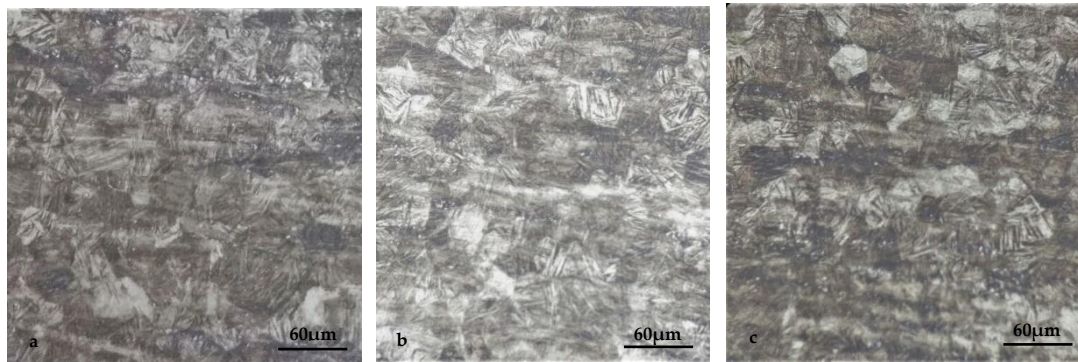
En la figura 5.18a y 5.18b se puede apreciar la presencia de agujas oscuras de bainita inferior o ferrita bainítica acicular, fase responsable de una mayor dureza y menor alargamiento plástico. Aunque esta fase de color oscuro no puede ser apreciada claramente en la figura 5.18c, estas microestructuras también pertenecen a bainitas inferiores. Normalmente, las bainitas inferiores tienden a formarse entre 250 y 350°C.

**Figura 5.18** Microestructuras obtenidas en el tratamiento térmico de Austempering. *a.* Bainita inferior obtenida a 280°C. *b.* Bainita inferior obtenida a 320 °C. *c.* Bainita superior inferior a 340°C.

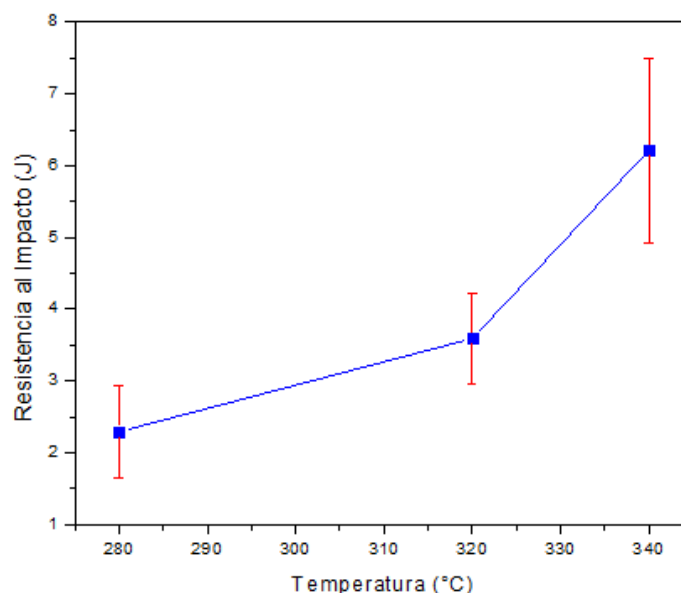
**Figura 5.19** Variación de la dureza en función de la temperatura de sostenimiento del austempering.

Con base en lo observado en la figura anterior y teniendo en cuenta que las cuchillas deben presentar buena dureza para que conserven el filo por mayor tiempo, la temperatura de austempering óptima debe estar entre 320°C y 340°C.

Los resultados presentados muestran que hay una influencia de la temperatura de mantenimiento del austempering en la dureza del material. Al incrementar las temperaturas sostenimiento del austempering, se presenta una disminución de la dureza.

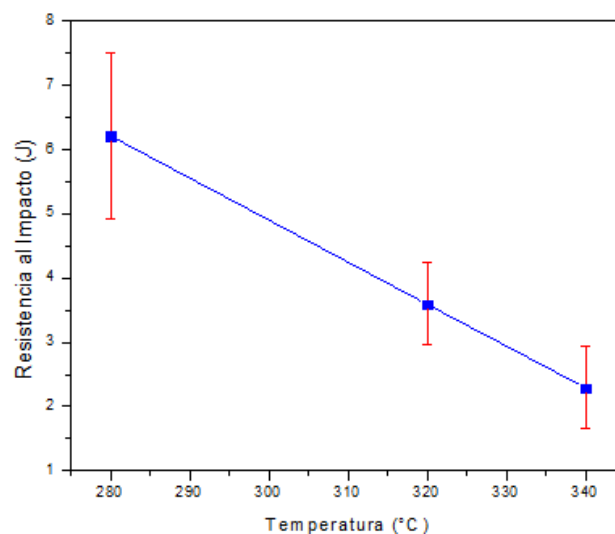
Los datos obtenidos a partir del ensayo de impacto son mostrados en la figura 5.20 y tabla 5.10. En esta se puede observar la influencia de la temperatura en la resistencia al impacto. Al aumentar la temperatura de austemperado, la energía absorbida disminuye. Teniendo en cuenta que con el material de fabricación de cuchillas aleado al Cr-Mn se desean obtener propiedades similares en el material aleado al silicio (3,92 J), la temperatura ideal que logra superar o igualar este valor se encuentra entre 320 °C y 340°C.

**Figura 5.20** Variación de la energía absorbida en función de la temperatura de austempering.

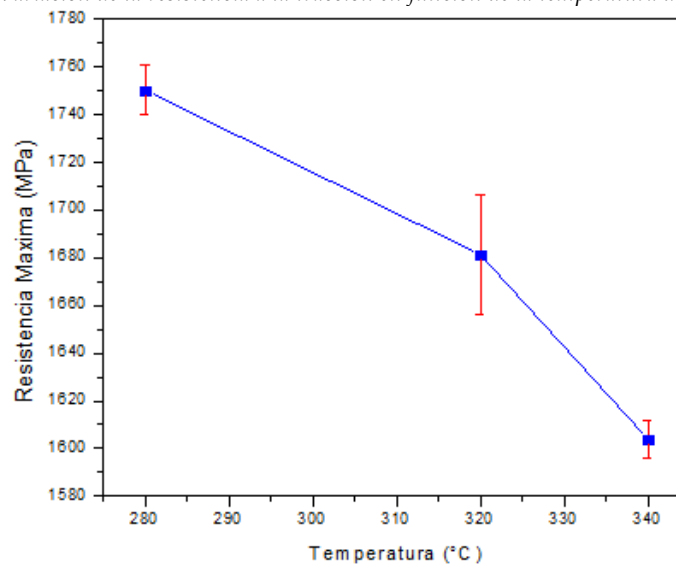
Los ensayos de resistencia a la tracción mostrados en las figuras 5.21, 5.22 y tabla 5.11 también dejan entrever que con aumentos de la temperatura de austempering se presenta una disminución de tanto de la resistencia a la tracción como del límite de fluencia.

**Figura 5.21** Variación de la resistencia a la tracción en función de la temperatura de austempering

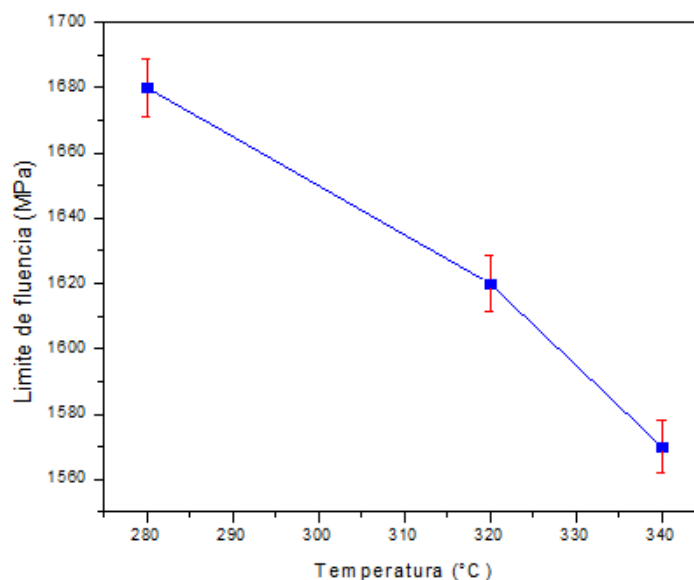
**Figura 5.22** Variación del límite de fluencia con la temperatura de austempering

Es notable que entre 320°C y 340°C la resistencia mecánica y el límite de fluencia se mantienen dentro de un rango de valores deseados para la aplicación requerida del acero al Cr-Mn. Templado y revenido este material presentó una resistencia a la fluencia de 1590 Mpa mientras que austemperado obtuvo un valor de 1681 Mpa con un valor igual de dureza (48 HRC) y mayor resistencia al impacto. Este resultado es consistente con los anteriormente obtenidos.

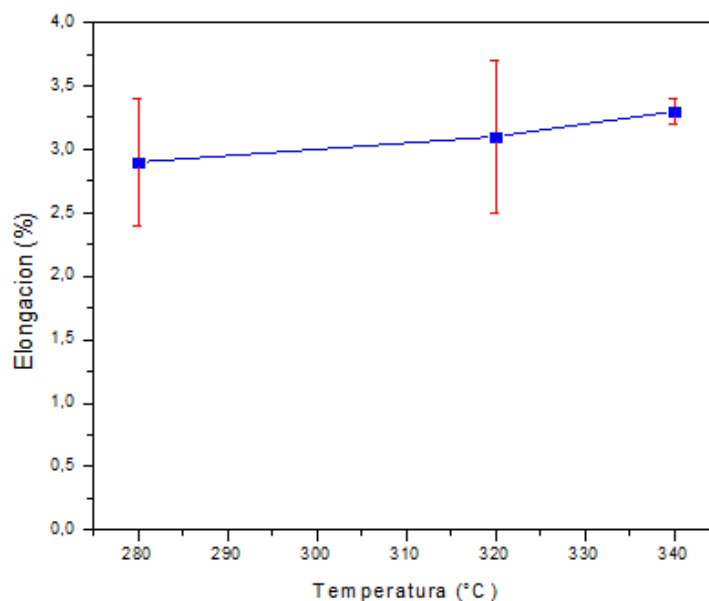
Finalmente, en las figuras 5.23, 5.24 y tabla 5.12 se puede observar que al aumentar la temperatura de austempering se presenta un aumento de la ductilidad. Aunque los valores de estas dos propiedades no son iguales a las del acero al Si en el rango entre 320°C y 340°C, es en este rango de temperaturas que se debería trabajar ya que se podría ver afectada la resistencia al desgaste haciendo que las cuchillas se desgasten en un tiempo menor debido a la disminución de la dureza. A estas temperaturas se ve mejorada la ductilidad en comparación con el tratamiento térmico de temple y revenido.

**Figura 5.23** Variación del porcentaje de elongación con la temperatura de austempering

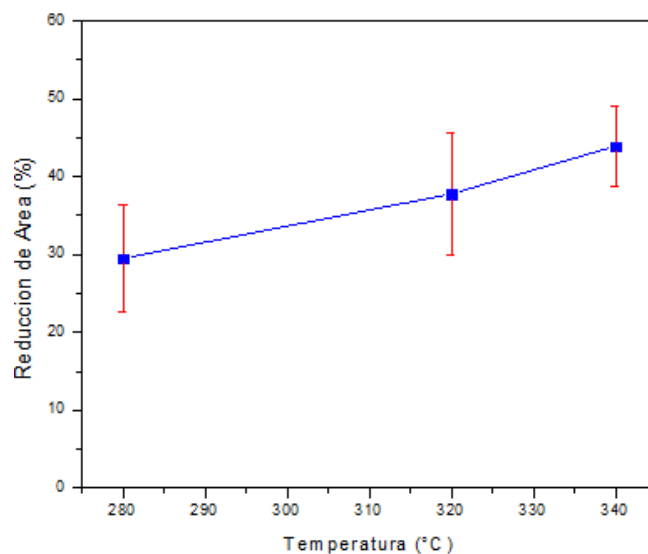
**Figura 5.24** Variación del porcentaje de reducción de área con el aumento de la temperatura de austempering.

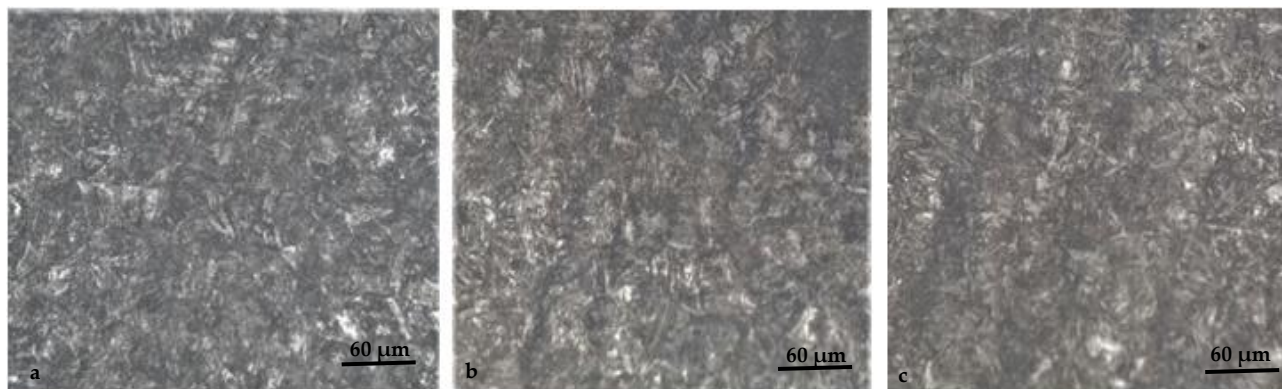
Las microestructuras obtenidas mediante martempering a 350, 450 y 550 °C en especímenes de aceros al Cr-Mn se muestran en la figura 5.25. En dicha figura se puede apreciar la presencia de agujas aciculares de martensita revenida.

**Figura 5.25** Microestructuras obtenidas mediante martempering a acero aleado al Cr-Mn a 500X **a.** Revenido a 350°C **b.** Revenido a 450°C **c.** Revenido a 550°C

De acuerdo con el análisis microestructural realizado en estas probetas no se encontraron diferencias significativas ya que la microestructura encontrada fue martensita revenida.

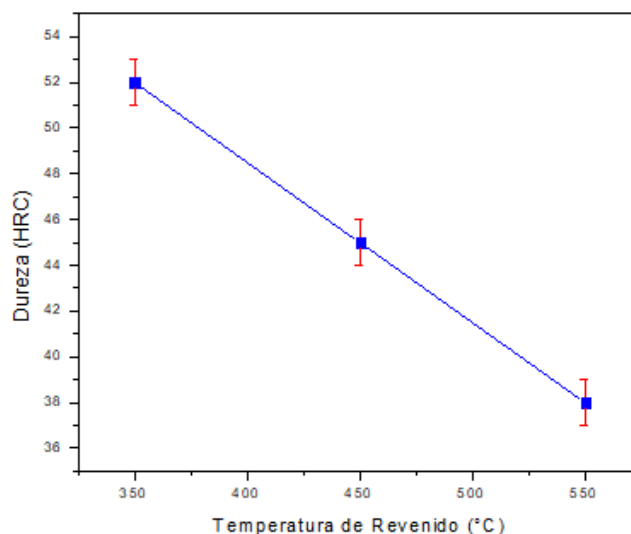
Con base en lo observado en la figura 5.26 y teniendo en cuenta que las cuchillas deben presentar buena dureza para que conserven el filo por mayor tiempo, la temperatura de revenido posterior al martempering óptima debe estar entre 350°C y 400°C. Los resultados presentados muestran que hay una influencia de la temperatura de revenido en la dureza del material. Al incrementar las temperaturas de revenido se presenta una disminución de la dureza.

**Figura 5.26** Variación de la dureza en función de la temperatura de revenido.

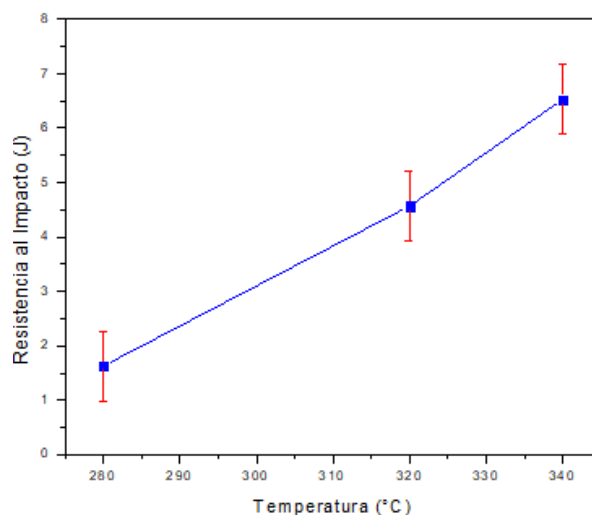
Los datos obtenidos a partir del ensayo de impacto son mostrados en la figura 5.27 y tabla 5.14. En esta se puede observar la influencia de la temperatura en la resistencia al impacto. Al aumentar la temperatura de revenido, la energía absorbida aumenta. Teniendo en cuenta que con el material de fabricación de cuchillas aleado al Cr-Mn se desean obtener propiedades similares en el material aleado al silicio (3,92 J), la temperatura ideal que logra superar o igualar este valor se encuentra a alrededor de los 400°C (50-48 HRC).

**Figura 5.27** Variación de la energía absorbida en función de la temperatura de revenido.

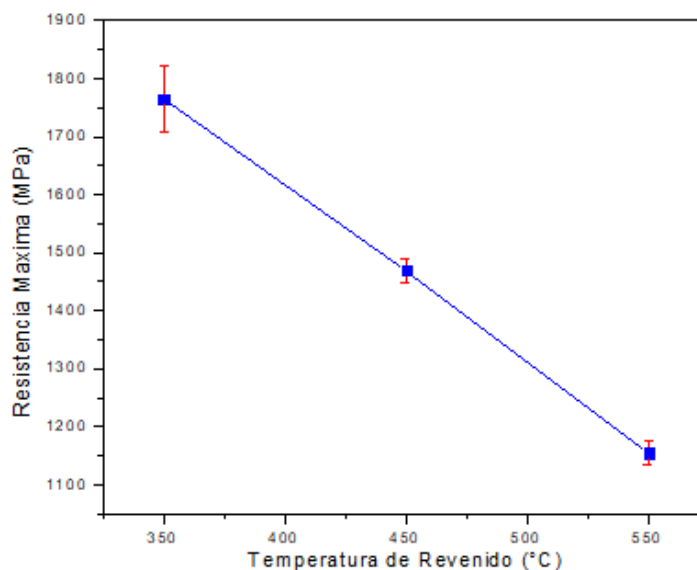
Los ensayos de resistencia a la tracción también dejan entrever que con aumentos de la temperatura de revenido se presenta una disminución de tanto de la resistencia a la tracción como del límite de fluencia. Esto se puede apreciar en las figuras 5.28, 5.29 y tabla 5.15.

**Figura 5.28** Variación de la resistencia mecánica en función de la temperatura de revenido.

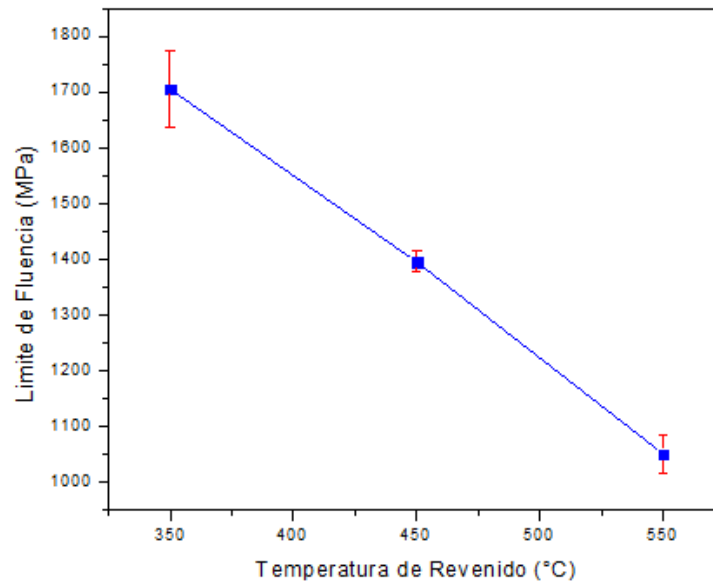
Es notable que a alrededor de 450°C la resistencia mecánica y el límite de fluencia se mantienen dentro de un rango de valores deseados para la aplicación requerida del acero al Cr-Mn. Templado y revenido este material presentó una resistencia a la fluencia de 1590 Mpa mientras que revenido a 450°C se obtiene un valor aproximado de 1395 Mpa con un valor igual de dureza (48 HRC) y mayor resistencia al impacto. Este resultado es consistente con los anteriormente obtenidos. Aunque estos resultados son menores a los obtenidos a 550°C, se escoge la temperatura ideal entre 400°C-450°C debido a que a temperaturas más elevadas se pierde dureza y con ella la resistencia al desgaste.

**Figura 5.29** Variación del límite de fluencia en función de la temperatura de revenido.

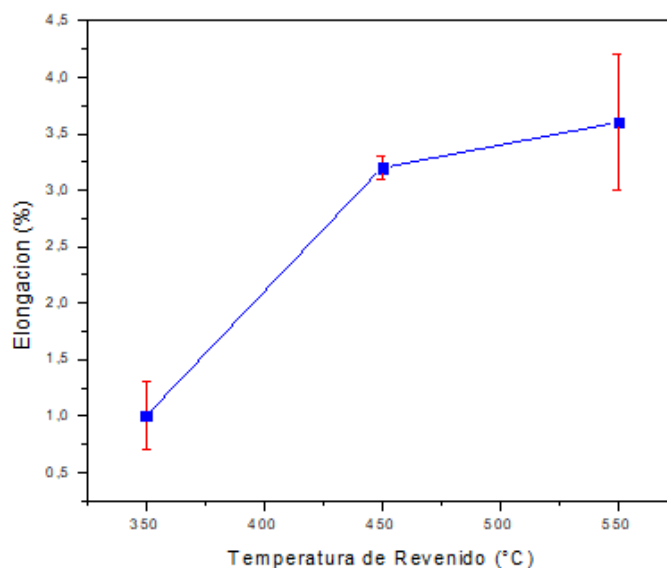
Finalmente, en las figuras 5.30, 5.31 y tabla 5.16 se puede observar que al aumentar la temperatura de revenido se presenta un aumento de la ductilidad. Aunque los valores de estas dos propiedades no son iguales a las del acero al Si a una temperatura de 400°C, es esta la temperatura que se debería trabajar ya que se podría ver afectada la resistencia al desgaste haciendo que las cuchillas se desgasten en un tiempo menor. A estas temperaturas se ve mejorada la ductilidad en comparación con el tratamiento térmico de temple y revenido.

**Figura 5.30** Variación del porcentaje de elongación con la temperatura de revenido.

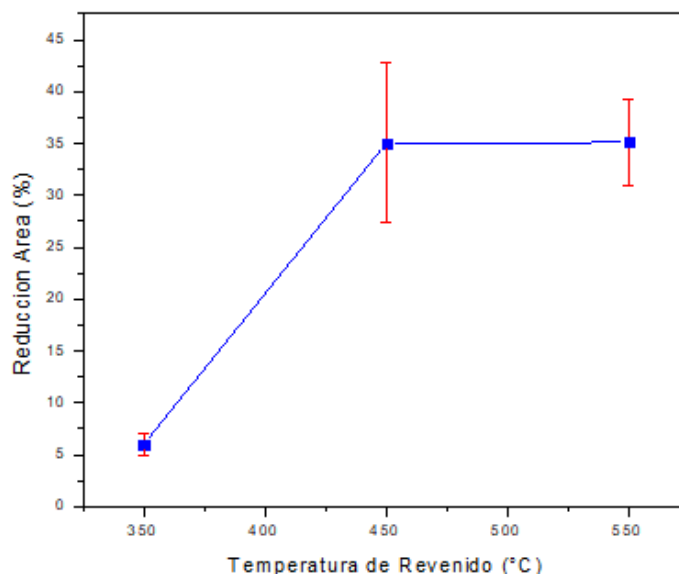
**Figura 5.31** Variación del porcentaje de reducción de área con la temperatura de revenido.

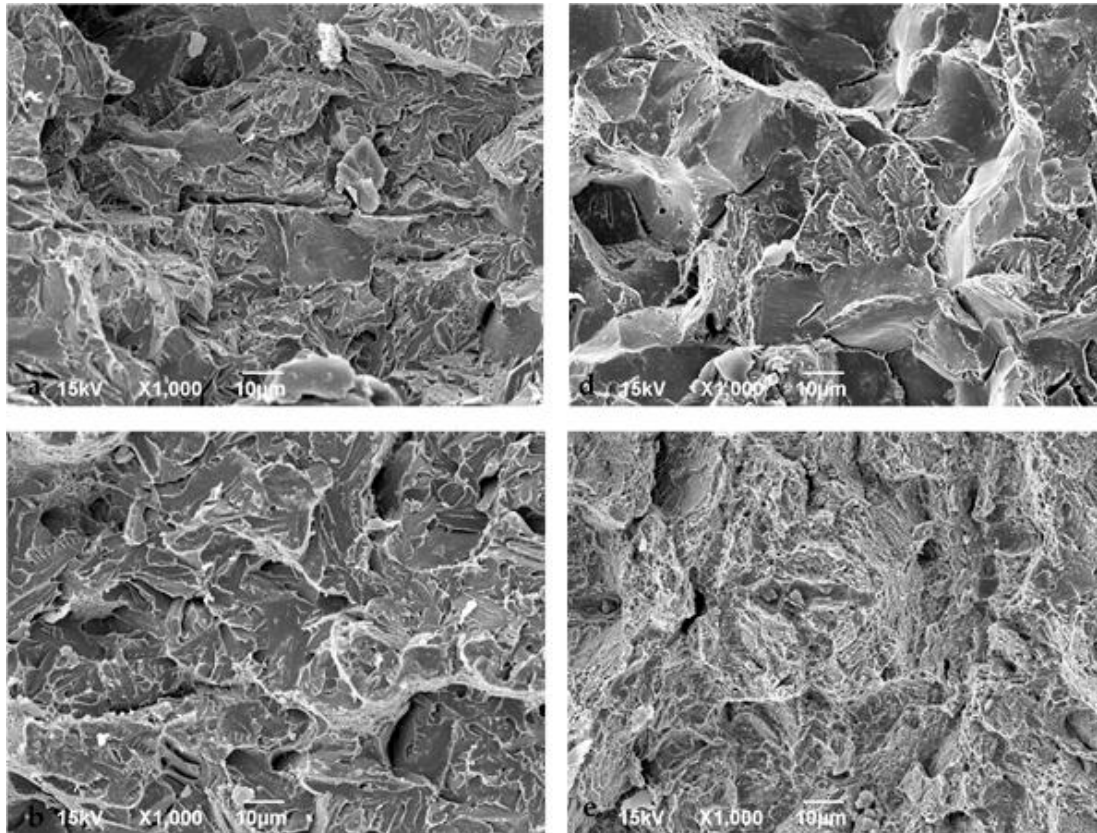
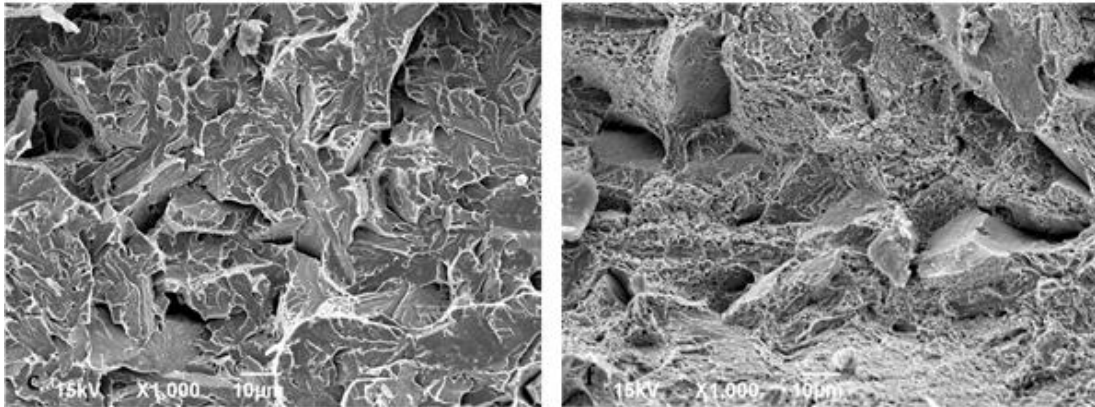
Las superficies de fractura de las muestras de ensayo Charpy ensayadas a temperatura ambiente fueron caracterizadas en función de las diferentes temperaturas de enfriamiento y revenido del Austempering y Martempering, respectivamente. En la figura 5.32 se presentan las fractografías de las muestras ensayadas. Las figuras 5.32a, 5.32b y 5.32c pertenecen a probetas austemperadas a 280°C, 320°C y 340°C, mientras que las figuras 5.32d, 5.32e y 5.32f a muestras martemperadas y revenidas a 350°C, 450°C y 550°C, respectivamente.

En las figuras 5.32a a 5.32c se evidencia que las muestras austemperadas presentan una superficie de fractura caracterizada por un aspecto de clivaje las cuales corresponden a

direcciones de cizallamiento preferenciales de ferrita bainítica (39). En las figuras 5.32b y 5.32c se evidencia también la presencia de algunos microvacíos o dimples, concordando esto con los datos obtenidos ya que al aumentar la temperatura de enfriamiento en el austempering aumenta la ductilidad.

Por otro lado, en las figuras 5.32e y 5.32f se puede observar el mecanismo de fractura de cuasiclivaje con la presencia de microvacíos o dimples. Por el contrario, en la figura 5.32d se puede observar aún la incidencia de la fractura intergranular con algunas fracturas transgranulares en menor proporción.

Reguly (1999) (54) demostró que en muestras revenidas a 300°C se presenta un aumento de la fractura intergranular que lleva a una disminución de la tenacidad aún en aceros de bajo contenido de fósforo (0,001%P) independientemente de la temperatura de austenización. Así mismo, indicó que en aceros revenidos a 500°C predomina el mecanismo de fractura de cuasiclivaje. Esta diferencia en el modo de propagación de la fractura podría ser la responsable de la mayor energía absorbida (54).

**Figura 5.32** Superficies de fractura para acero al Cr-Mn austenizado a 860°C. Austempering con enfriamiento a: a. 280°C b. 320°C c. 340°C. Martempering con revenido a: d. 350°C e. 450°C f. 550°C

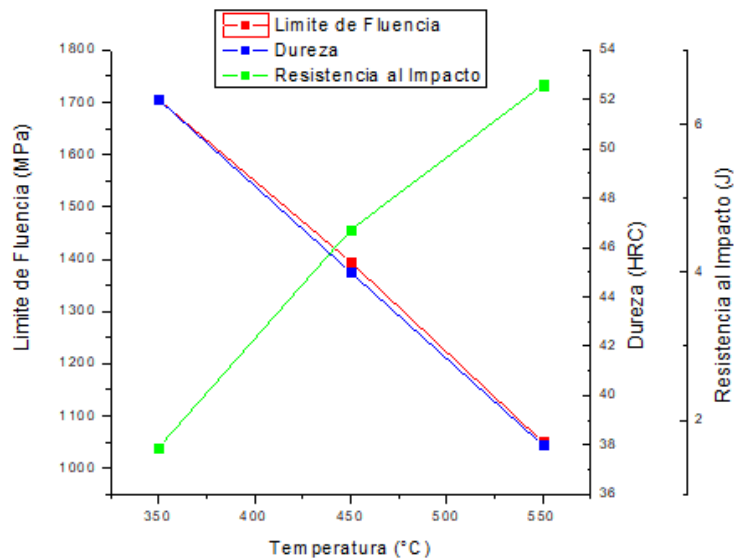
En las figuras 5.33 y 5.34 se observan las principales propiedades mecánicas necesarias para un mejor desempeño en campo de cuchillas cortadoras de base de caña de azúcar. Para el acero al Cr-Mn con contenido de fósforo de 0,013% tratado térmicamente mediante Martempering se obtuvo que al incrementar la temperatura de revenido incrementa la resistencia al impacto con decrecimiento de la dureza y la resistencia a la fluencia. La temperatura óptima de revenido se estableció en 400°C ya que a temperaturas más altas se ve afectada la dureza que le confiere al material resistencia al desgaste.

**Figura 5.33** Gráfico resumen de principales propiedades mecánicas obtenidas mediante martempering
