# **ANÁLISIS DE FALLA DE CUCHILLAS CORTADORAS DE BASE DE CAÑA DE AZÚCAR DE LA ORGANIZACIÓN HÉRCULES Y PROPUESTA DE MEJORA**

Trabajo de grado para optar el título de Ingeniería de Materiales

Universidad del Valle  
Facultad de Ingeniería  
Escuela de Ingeniería de Materiales  
Cali, Valle del Cauca, Colombia  
Enero de 2018

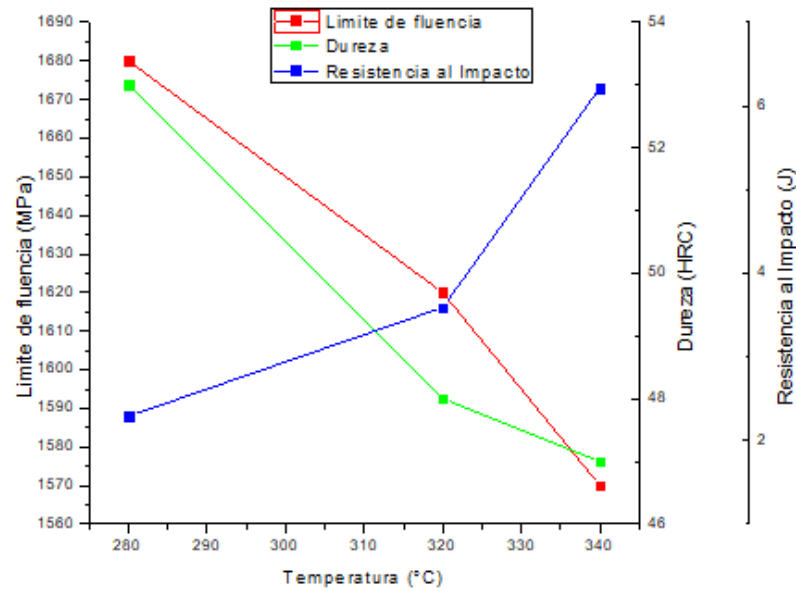
Por otro lado, para este mismo acero tratado térmicamente mediante austempering se obtuvo que al incrementar la temperatura de revenido decrecen la resistencia al impacto junto con la dureza y la resistencia a la fluencia. La temperatura óptima de enfriamiento y sostenimiento del austempering entre 280°C a 320°C ya que, aunque a temperaturas más elevadas no se ve

afectada significativamente la dureza, la resistencia a la fluencia y al impacto es mayor a temperaturas menores.

**Figura 5.34** Gráfico resumen de principales propiedades mecánicas obtenidas mediante austempering
