## **PRESENTACIÓN.**

El Centro Cultural de Cali, quizá la más importante edificación de arquitectura contemporánea, construida hace 30 años en una de las manzanas más representativas del Centro Histórico de Cali, (declarada Bien de Interés Cultural del ámbito Municipal propuesto Nacional – Nivel 1 Conservación Integral), proyectada por un connotado grupo de arquitectos colombianos, bajo la dirección del Arquitecto Rogelio Salmona, presenta graves problemas de deterioro que afectan a tres de sus más importantes componentes: las carpinterías en madera, los cielos en concreto a la vista, y las fachadas en ladrillo; condición de deterioro que hoy día afecta el normal funcionamiento de las actividades, tanto de funcionarios como de los usuarios del Centro Cultural.

Este documento es el resultado de un proceso de calificación basado en una inspección visual detallada y en sondeos no destructivos de todos los componentes en madera presentes en los distintos espacios del edificio: carpinterías que comprenden puertas, ventanas y muebles fijos, y revestimientos en cielos, pisos y fachadas interiores. Su objetivo es el de obtener una valoración del estado de conservación de dichos elementos

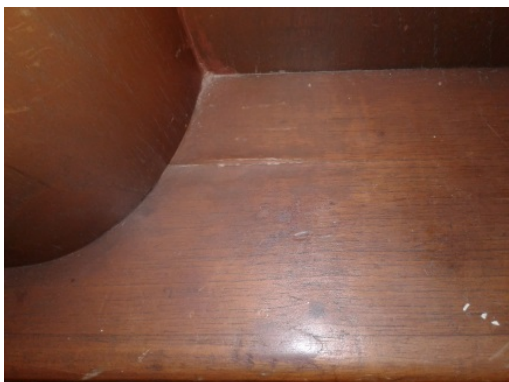
F2

**ABOMBAMIENTO(A2)** - Ampollamiento de la capa pictórica debido a la utilización de barnices inadecuados y su exposición a los rayos Ultravioleta. (Fotos: 03-04)

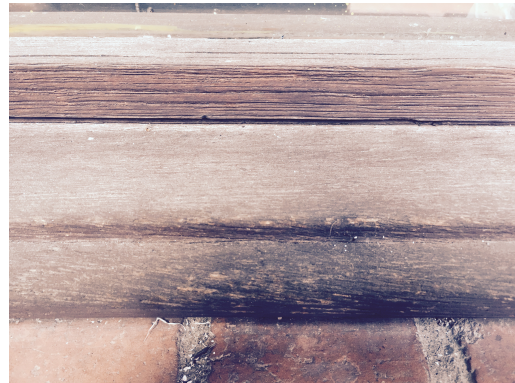
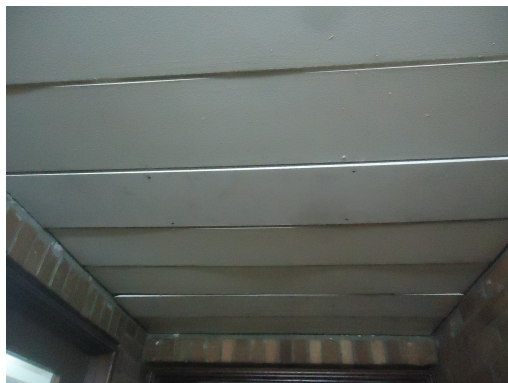
**AGRIETAMIENTO (A3)** - Aparición de fendas o rajaduras por acción de la radiación IR (infrarroja), y la sucesión de ciclos termo-húmedos que hinchan y encojen la madera. (Fotos: 05-06)

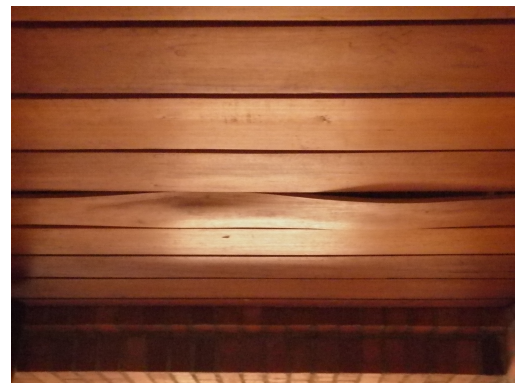
F7

**ALABEO(A4)** - Deformación de las piezas por torcedura en el sentido de las fibras, debido a la utilización de madera húmeda al momento de la instalación, o a ciclos termo-húmedos cuando la madera a quedado expuesta a la intemperie sin protección.(Fotos: 07-08)

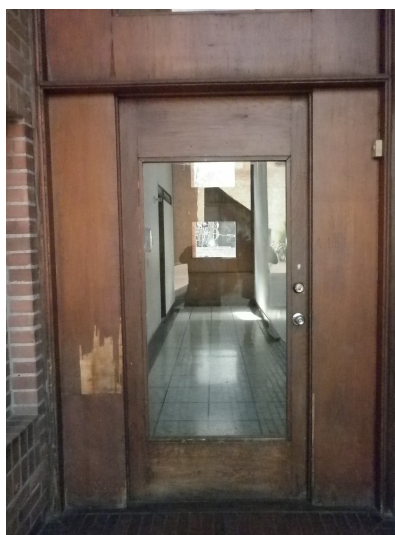
F13

**DESPORTILLAMIENTO** (Deterioro mecánico) (A7) - Perdida o “mella” en los bordes o cantos de las piezas de madera, por acción del desgaste o por golpes. (Fotos: 13-14)

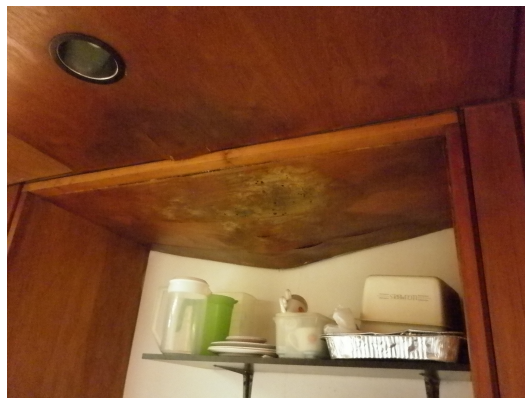
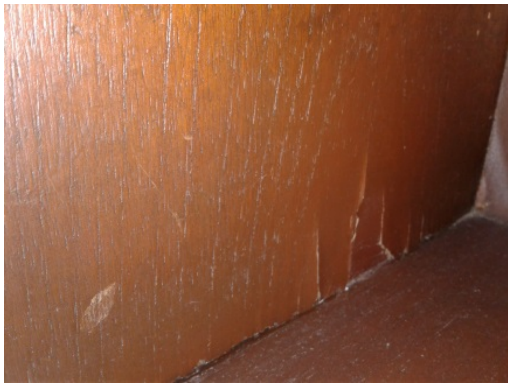
**HUMEDADES POR FILTRACIÓN** (Patología higrométrica) (A10) - Infiltración del agua lluvia en las losas de cubierta, terrazas y muros en ladrillo debido a la mala proyectación de la impermeabilización. La presencia constante de goteras generan pudrición de la madera ,eflorescencias y hongos. (Fotos: 19-20)

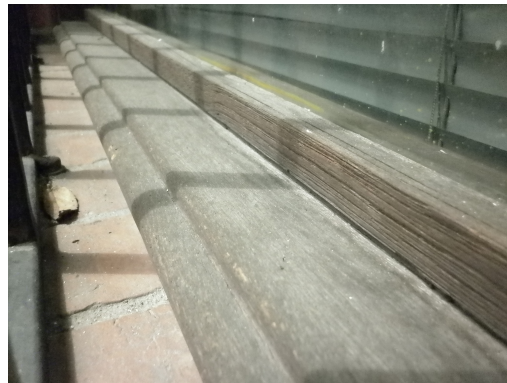
F21

**FIGURAS POR CONTRACCIÓN** (Rajaduras) (A11) - Alteraciones naturales e inevitables que se manifiestan con hendiduras más o menos numerosas, y más o menos amplias, que se generan durante el proceso de secado de la madera, y/o a causa de las variaciones de humedad y temperatura. La ruptura o separación de la madera en el sentido de las fibras, puede extenderse y afectar totalmente el espesor de las piezas. (Fotos: 21-22)

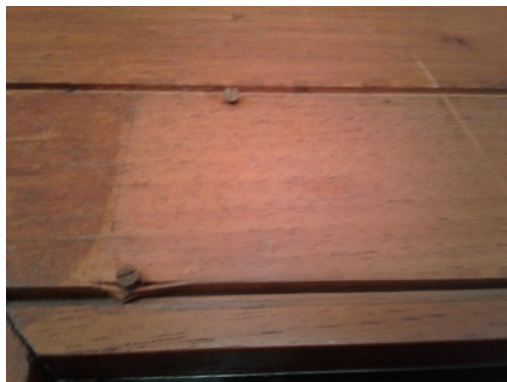
F23

**RESTITUCIÓN DE PIEZAS CON OTROS MATERIALES** (Deterioro arquitectónico) (A12)  
Intervenciones realizadas utilizando un material no acorde con la integridad del elemento.  
(Ejemplo: cambio de vidrio por tableros de triplex en Puerta del espacio 2,7 - Foto: 23)

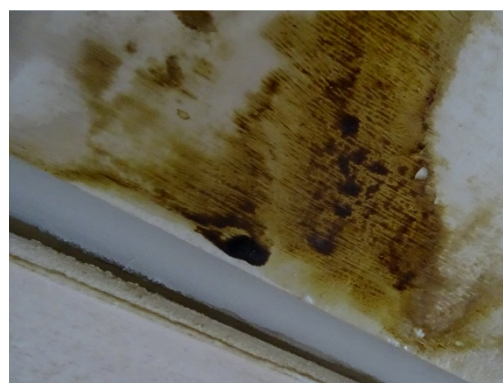
F27

**MANCHAS POR HONGOS (B2)** - Hongos cromógenos que manchan la madera, pero que no son capaces de alterar sus propiedades mecánicas. (Fotos: 27-28)

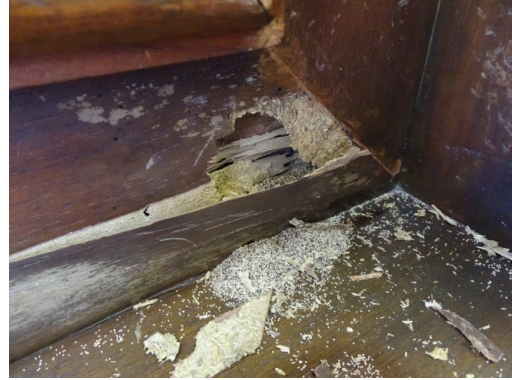
F29

**AGRESIÓN POR INSECTOS XILÓFAGOS (B3)-** Degradación biológica de la madera causada por larvas o insectos xilófagos que escavan galerías al interior de la madera. La agresión se manifiesta con perforaciones de diferente tamaño y forma, según la intensidad de la agresión y de la especie a la que pertenece el insecto. Este tipo de deterioro incurre en la disminución la sección resistente de las piezas, y en los elementos estructurales puede causar el colapso de los mismos. (Fotos: 29-30)

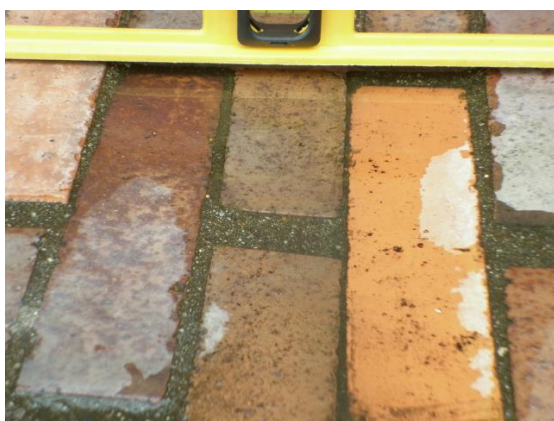
F35

En distintos puntos de las circulaciones exteriores, las tabletas de piso mal instaladas, producen hundimientos en la superficie de las terrazas, donde también encontramos acumulación del agua de la lluvia. Las juntas constructivas no presentan un tratamiento adecuado, por lo que el agua se infiltra a través de los pisos y los muros. (Fotos: 34-35)

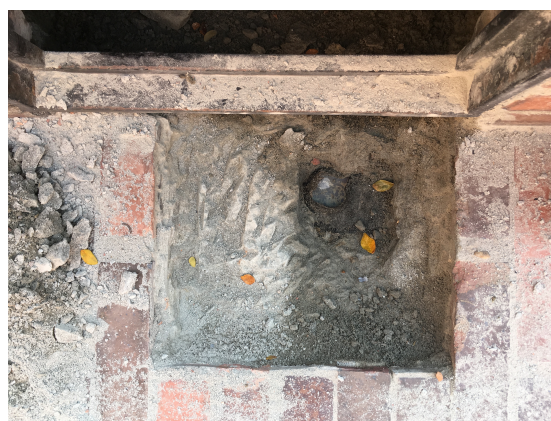
F36

Con el propósito de investigar la conformación del sistema de impermeabilización, se procedió a realizar un apique, en uno de los puntos identificados de las terrazas que dan hacia el patio interno del edificio (Foto: 36). Se encontró que dicha impermeabilización consta de una membrana en PVC instalada directamente sobre la superficie de las losas, sin el recurso del mortero de “pendientado”; un aislamiento protector de una sola capa de *geotextil*, y un mortero de nivelación (de 10 centímetros de espesor en promedio), sin ningún tipo de refuerzo para los efectos de la retracción y la temperatura. No se encontraron tampoco evidencias de los “remates”, para el manejo de las juntas contra los muros a manera de media caña o similar. (Ver Detalle 1)

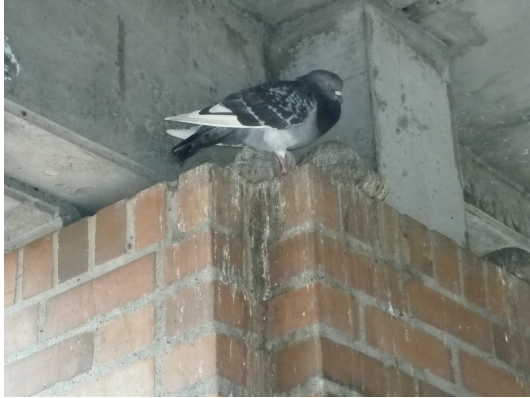
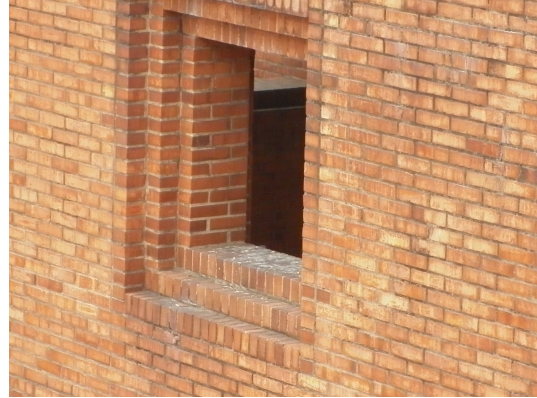
**DEPOSITO SUPERFICIAL** (A1.1). Acumulación de material de diversa naturaleza como el guano, que a su vez retiene el polvo atmosférico, las partículas contaminantes, etc. (Fotos: F69-F70)

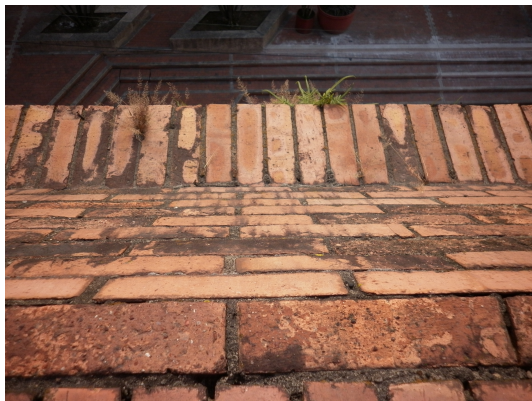
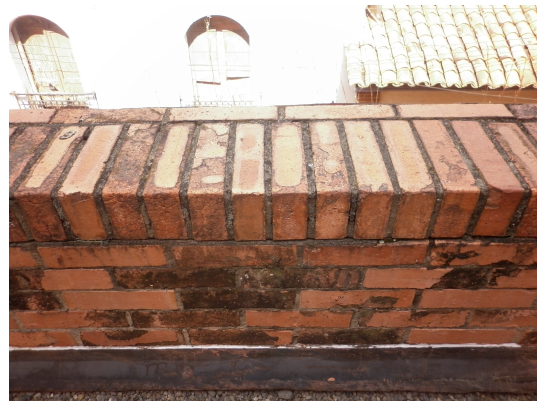
**COSTRA**(A1.2). Conocida mas específicamente como costra negra. Corresponde a formaciones de aproximadamente 2 milímetros de espesor de color oscuro, formada por deposición de contaminantes solidos líquidos y gaseosos como polvo, hollín, lluvia acida, óxidos nitrosos y sulfurosos, etc. (Fotos: F71-F72)

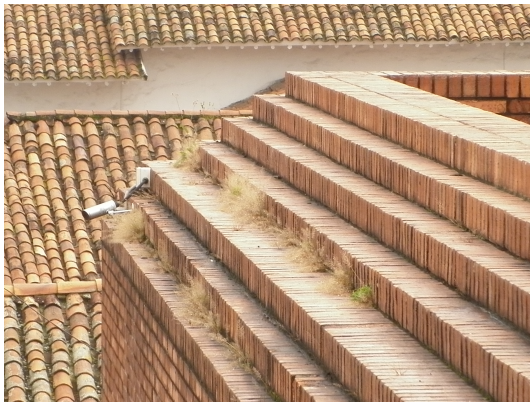
F75

**PRESENCIA DE VEGETACIÓN (A3).** Expresión empleada cuando existen líquenes, musgos y plantas superiores. (Fotos: F75-F76)

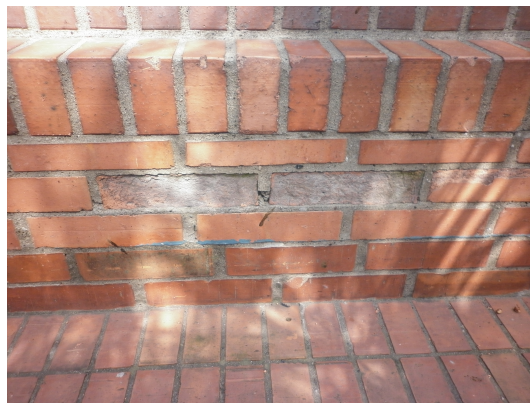
F80

**AUSENCIA (B3).** Caída y pérdida de piezas. Se produce por humedades por capilaridad y presencia constante de formaciones salinas que hacen que las piezas se meteoricen y se desintegren. También de puede deber a errores de puesta en obra, y aplicación de morteros inadecuados. (Fotos: F79-F80)

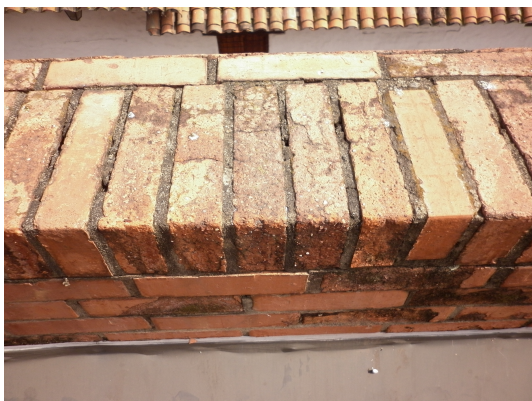
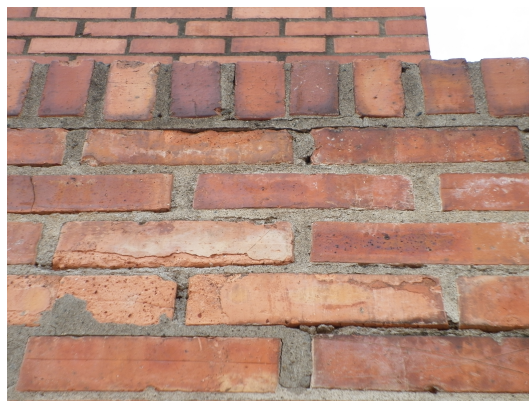
**DESCAMACIÓN (C2).** Desprendimiento de partes del sustrato, en forma de escamas. Las causas son la presencia de humedades en las paredes (cristalización de las sales solubles), y la exposición a los agentes atmosféricos. (Fotos: F85-F86)
