**DISEÑO Y EVALUACIÓN DE ALTERNATIVAS PARA LA REHABILITACIÓN  
DE LOS 5 PRIMEROS KILÓMETROS DE LA VÍA RÍO CLARO - ROBLES**

**UNIVERSIDAD DEL VALLE  
FACULTAD DE INGENIERÍA  
ESCUELA DE INGENIERÍA CIVIL Y GEOMÁTICA  
PROGRAMA ACADÉMICO INGENIERÍA CIVIL  
SANTIAGO DE CALI, SEPTIEMBRE DE 2011**

**Trabajo de Grado para optar al título de Ingeniera Civil**

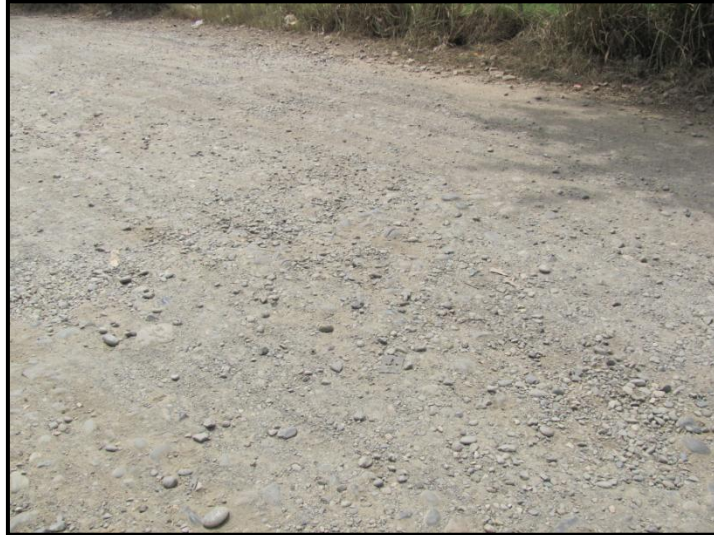
Fotografía 8.32. Sector K2+245 a K2+282

→ **Sector K2+245 a K2+282:** Corresponde a un sector con 37 m de longitud, en él no se puede evidenciar la carpeta, solo se observa material de río (Fotografía 8.32).

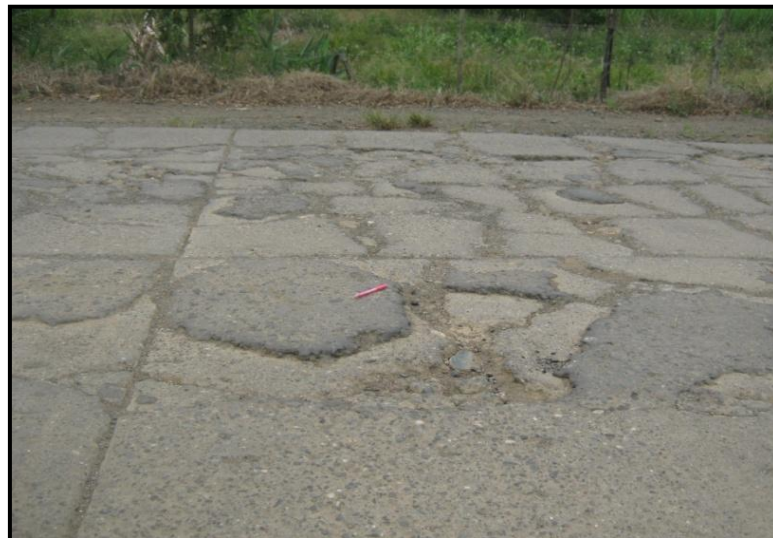
Fotografía 8.43. Rastros de sobrecarpeta asfáltica sector K4+000 a K4+789

**Nota 1:** A la altura del K4+080 hay rastros de sobrecarpeta asfáltica que posiblemente sirvió para renivelar la superficie del pavimento, esto se extiende más o menos por 30 m (Fotografía 8.43)

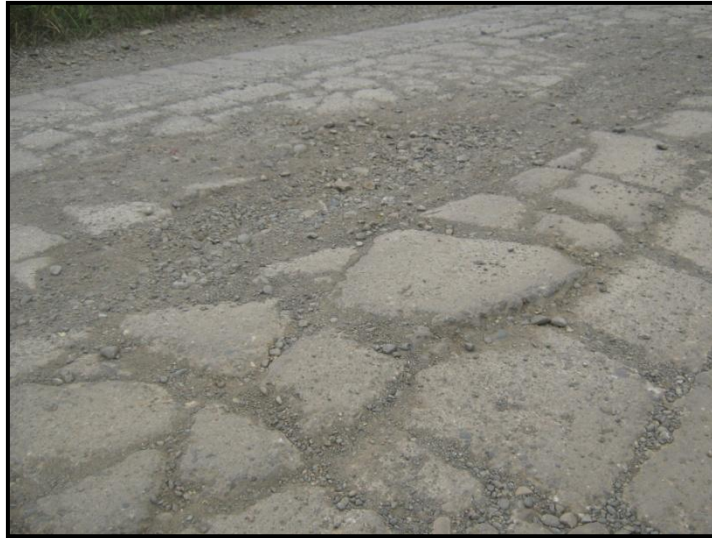
Fotografía 8.44. Baches sector K4+000 a K4+789 (Ref. 6.2.5.12)

❖ **Baches (BCH):** Los baches en las losas afectan áreas de hasta  $3.5 \text{ m}^2$  y debido a que han sido rellenados no se pudo determinar la profundidad que tienen (Fotografía 8.44).

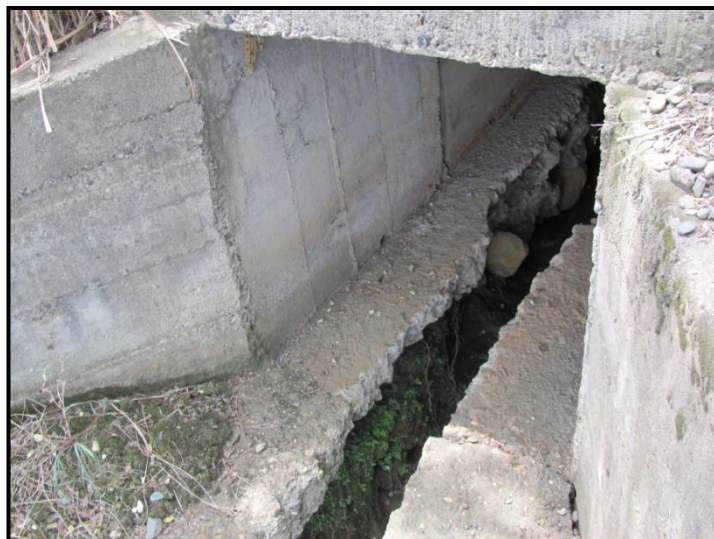
Fotografía 8.58. Alcantarilla en cajón

*Abscisa K1+935:* En este punto se encuentra una alcantarilla en cajón, de dimensiones 2x2 m (Fotografía 8.59), en esta alcantarilla se puede observar que el agua ha provocado una socavación en la estructura, lo que no le permite trabajar correctamente.

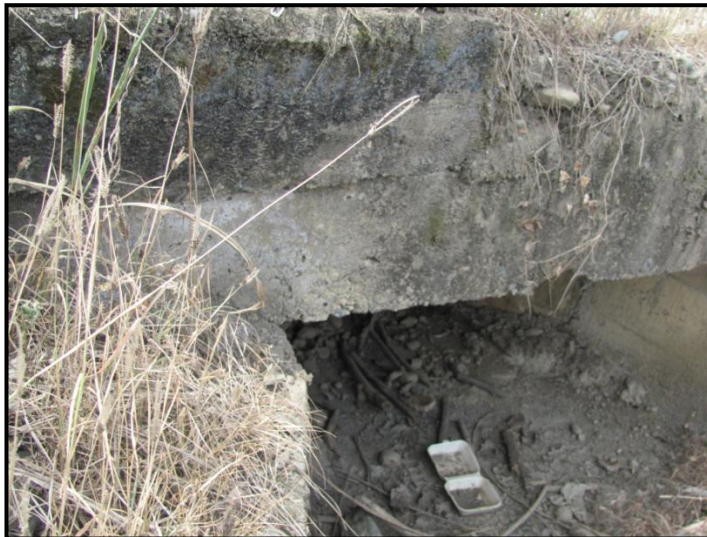
Fotografía 8.59. Alcantarilla en cajón

*Abscisa K1+935:* En este lugar se halló una alcantarilla en cajón, totalmente seca y deteriorada, esta alcantarilla presenta dimensiones 2.2x1 m (Fotografía 8.60).

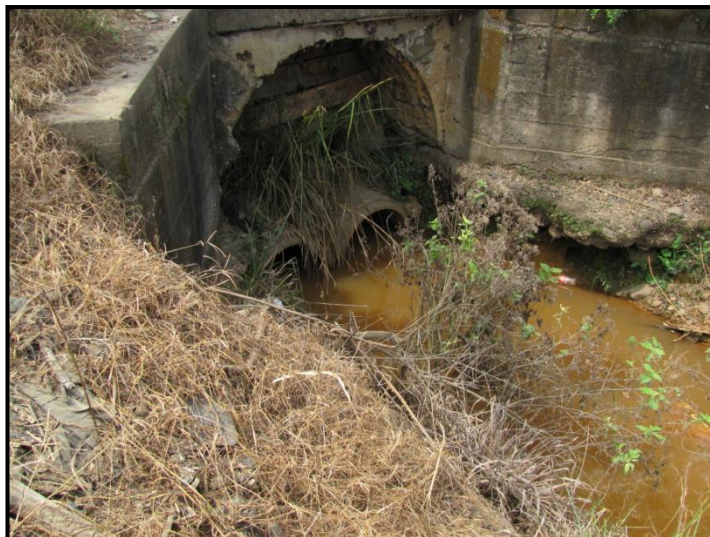
Fotografía 8.60. Alcantarilla con doble tubería

*Abscisa K2+280:* En esta abscisa se encuentra una alcantarilla con dos tuberías de diámetro 36 in (Figura 8.61), esta alcantarilla presenta deterioro en su estructura.

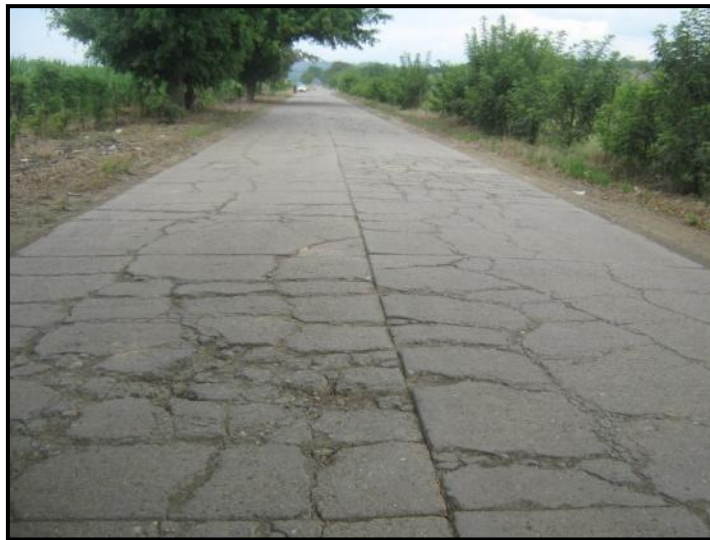
- Problemas de drenaje superficial: Ausencia de cunetas, escasas alcantarillas, niveles de rasante inferior a las zonas aledañas (Fotografía 9.1), donde la evacuación de las aguas se hace con flujo de lentos a nulos en las zonas donde el perfil longitudinal de la vía es con tendencia horizontal y medio a alto, en las zonas donde este nivel es pronunciado, pero con incidencia hacia de flujo a las áreas horizontales anteriormente citadas.

Fotografía 9.1. Ausencia de estructuras de drenaje de aguas superficiales

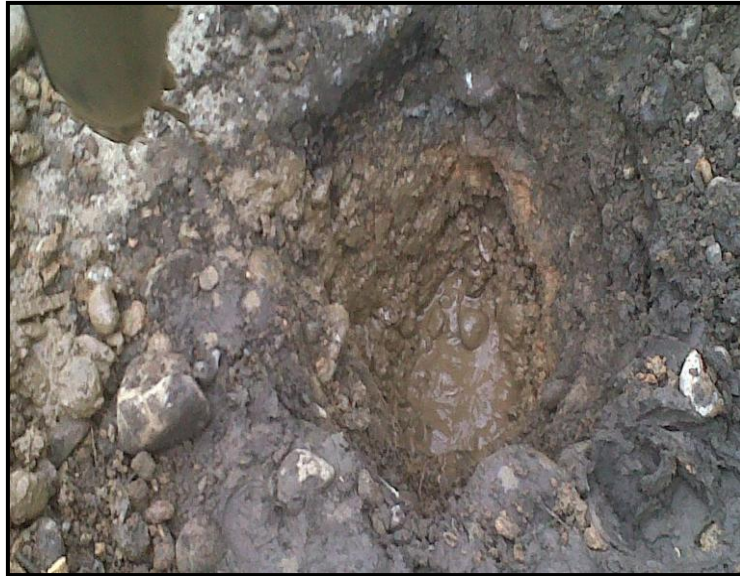
- Problemas de drenaje de aguas freáticas: Las zonas que representan los apiques # 3 (K1+350), # 6 (K3+700) y # 7 (K4+600) con niveles de aguas freáticas con profundidad no mayor a 0.5 metros (Fotografía 10.2). Durante las exploraciones realizadas en campo no se encontró filtros ni estructura alguna que limitara el paso de estas aguas bajo la estructura del pavimento.

Fotografía 9.2. Problemas de drenaje de aguas freáticas

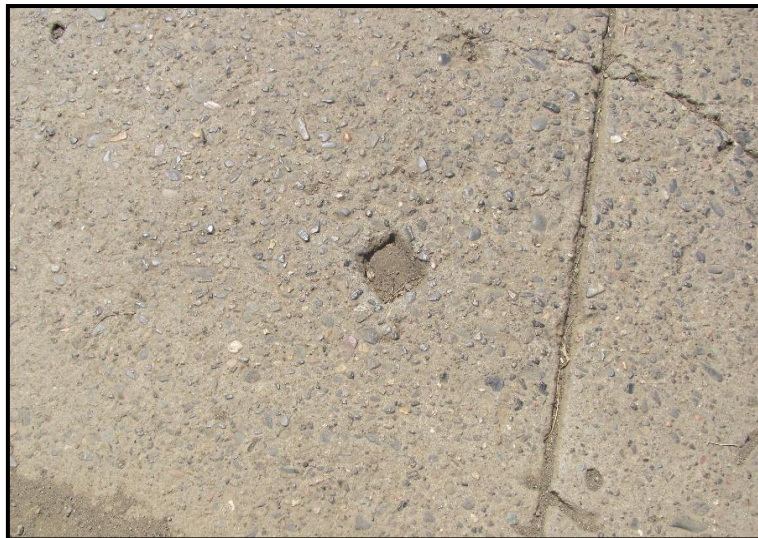
- Ausencia total de sello en las juntas entre las losas de concreto hidráulico (Fotografía 9.3).

Fotografía 9.3. Ausencia de sello en juntas

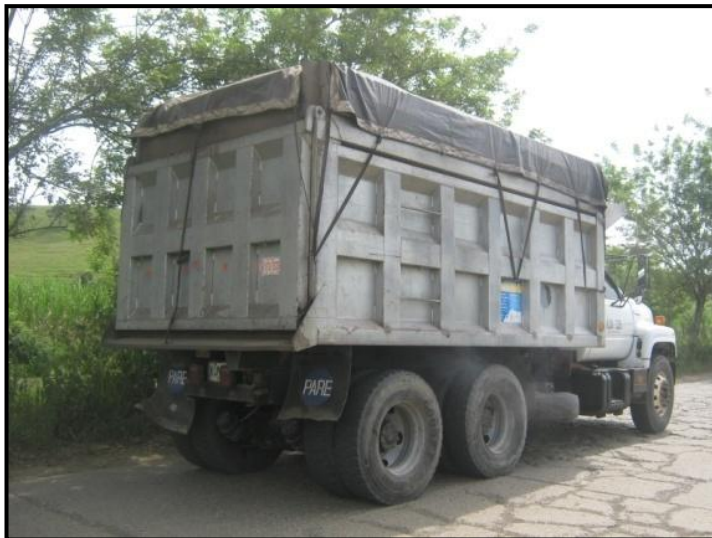
- Muy probablemente el transito actual superó las condiciones de diseño para las cuales fue diseñada la estructura del pavimento.
- Volquetas con carga producto de la explotación minera (Fotografía 9.4), que muy probablemente, superan los pesos brutos permitidos, que se regula para los tipo 3, este no debe ser superior a 28.000 Kg. (resolución 001782 de 2009 del Ministerio de Transporte). Se observó la Volqueta International 7600, que según información obtenida, el peso vacio de esta es de 11 ton y la capacidad de carga es de 15 m<sup>3</sup> de fabrica, el vehículo que circulo durante los aforos, amplía esta capacidad entre 15 a 20 %, luego la capacidad de carga aumenta en 18 m<sup>3</sup>, para no superar las 28 toneladas exigidas el material transportado no debe pesar más de 17 toneladas, luego para que cumpla esta condición el peso unitario suelto no debe ser inferior a 0.95 ton/m<sup>3</sup>. Los pesos unitarios suelto de los materiales finos (bauxita), Granulares (carbón y agregados pétreos) superan fácilmente 1.2 tonelada/m<sup>3</sup>

Fotografía 9.4. Volquetas cargadas con productos mineros

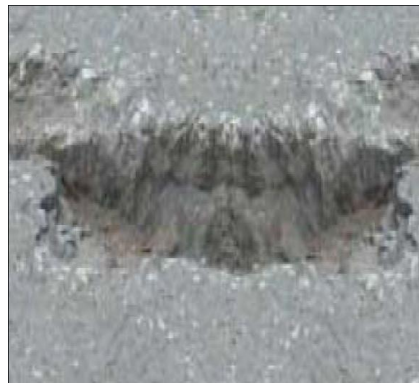
**Fotografía 1.** Vista típica de una vía con aparición de baches

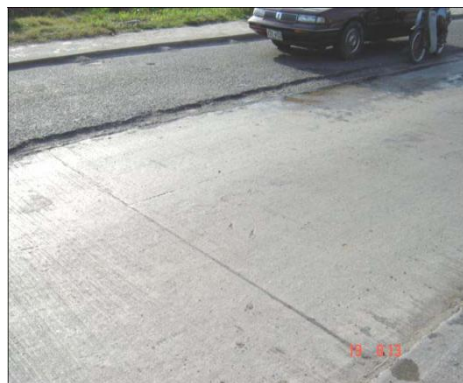
**Fotografía 2.** Vista típica de una vía con pulimiento de losas de concreto

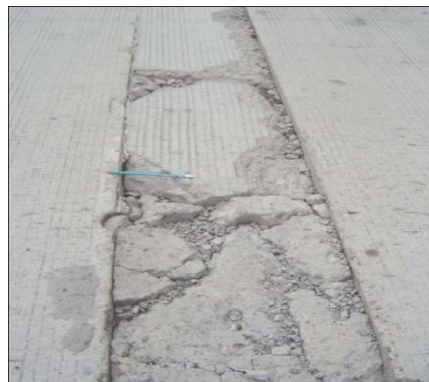
**Fotografía 3.** Parche en concreto

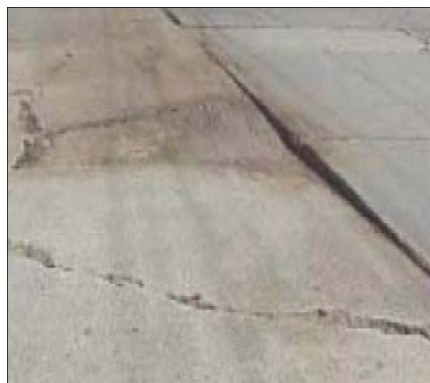
**Fotografía 4.** Hundimiento de losa y su posterior agrietamiento

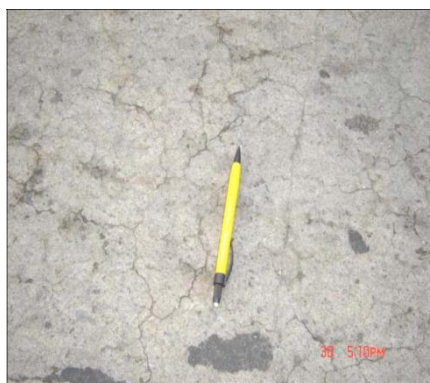
**Fotografía 5.** Fisuración por retracción típica con nivel de severidad bajo

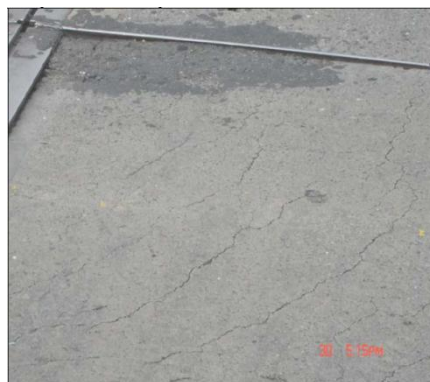
Fisuras delgadas, que afectan únicamente la superficie de la losa, de longitud de 0,2 m a 1 m, la mayoría de las veces adquieren tendencia a ser paralelas entre sí y eventualmente con 45° de orientación con respecto al eje de la vía (ver fotografía 6 en Anexos).

**Fotografía 6.** Vista típica de fisuras ligeras de aparición temprana

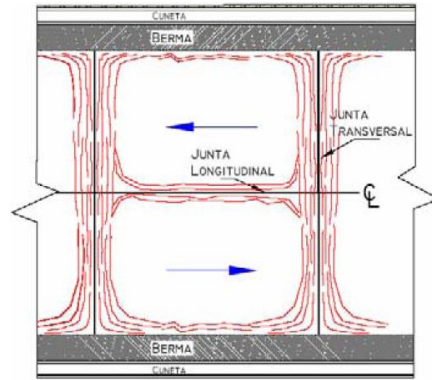
Corresponde a una serie de grietas finas muy cercanas entre sí, que aparecen cerca de las juntas longitudinales, transversales y cerca de los bordes libres de las losas (ver figura 14 en Anexos). Estas grietas suelen curvarse en la intersección de las juntas longitudinales y transversales, presentan una coloración oscura.

**Figura 14.** Fisuración por Durabilidad

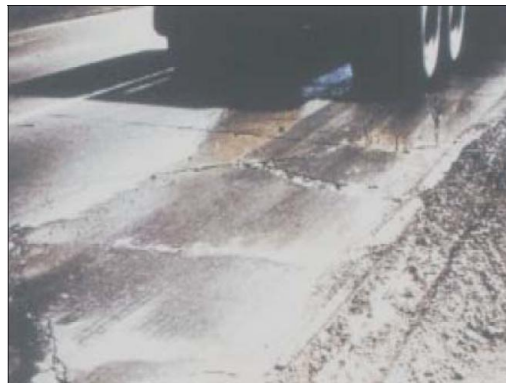
El bombeo es la expulsión de finos a través de las juntas o fisuras, ésta expulsión (en presencia de agua) se presenta por la deflexión que sufre la losa ante el paso de cargas. Al expulsar agua, ésta arrastra partículas de grava, arena, arcilla o limos generando la pérdida del soporte de las losas de concreto. El bombeo se puede evidenciar por el material que aparece tanto en juntas y fisuras de la losa como en la superficie del pavimento (ver fotografía 7 en Anexos).

**Fotografía 7.** Vista típica de bombeo en juntas

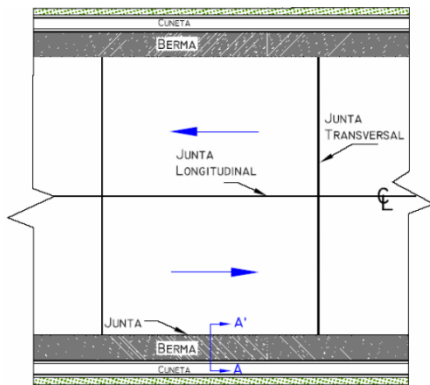
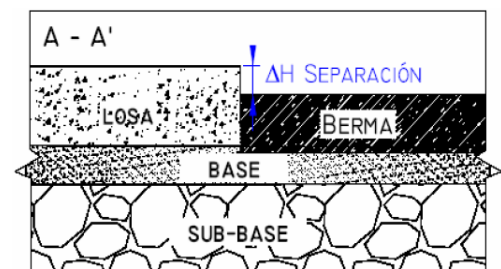
Diferencia de nivel entre la superficie de la losa respecto a la superficie de la berma, ocurre cuando alguna de las bermas sufre asentamientos (ver figura 15 en Anexos).

**Figura 15<sup>a</sup>.** Vista en planta:  
Descenso de la berma

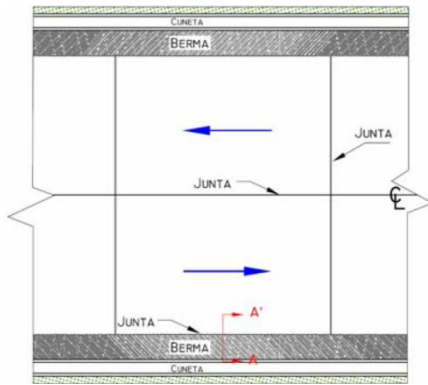
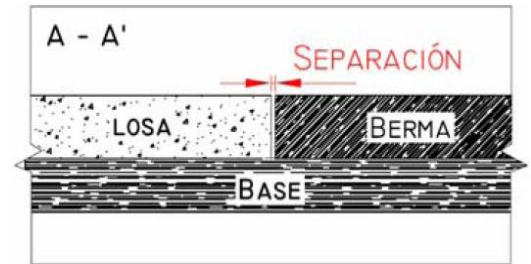
Incremento en la abertura de la junta longitudinal entre la berma y el pavimento (ver figura 16 en Anexos).

**Figura 16<sup>a</sup>.** Vista en planta:  
Descenso de la berma

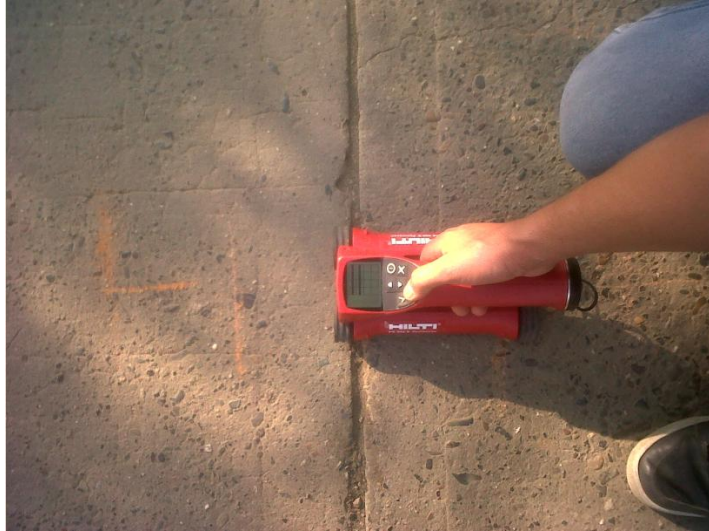
campo magnético permite visualizar las barras de acero presentes (ver fotografía 8 en Anexos).

**Fotografía 8.** Detección de acero en la junta mediante equipo de detección magnética

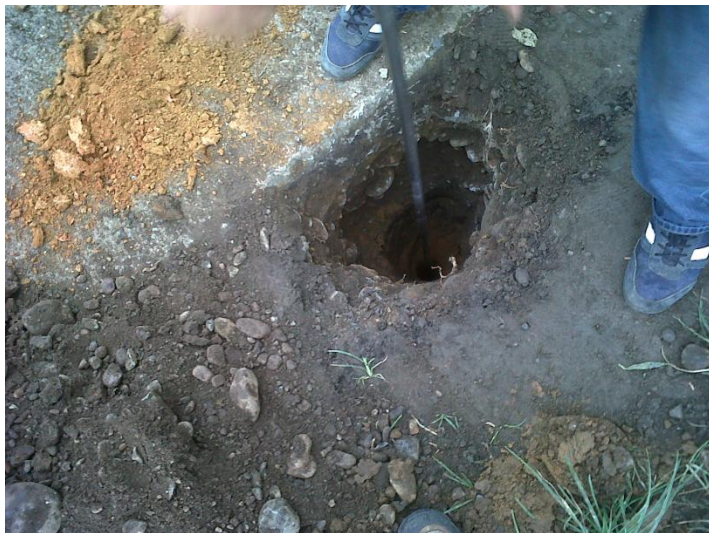
En este subcapítulo se hace mención a los estudios de suelo realizados en campo y laboratorio tales como granulometría, límites de Atterberg, esclerometría, proctor y CBR. Para la obtención de muestras de suelo en este proyecto, se realizaron siete apiques a lo largo de la vía y a diferentes profundidades (ver fotografía 9).

**Fotografía 9.** Realización de apiques

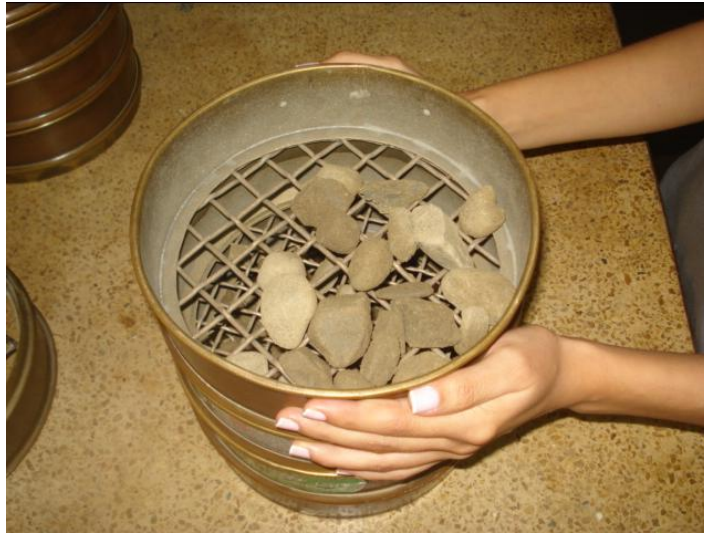
Para determinar la granulometría del material de afirmado, se efectuó un análisis granulométrico por tamizado a las muestras obtenidas mediante cada uno de los apiques realizados (ver fotografía 10 en Anexos).

**Fotografía 10.** Prueba de granulometría por tamizado
