# Análisis estereomicroscópico de materiales dentales de uso en endodoncia sometidos a altas temperaturas

## Stereomicroscopic analysis of dental materials employed in endodontic exposed to high temperatures

Johana ARAMBURO<sup>1</sup>, Ángela ZAPATA<sup>1</sup>, Sugey ZÚÑIGA<sup>1</sup>, Freddy MORENO<sup>2</sup>

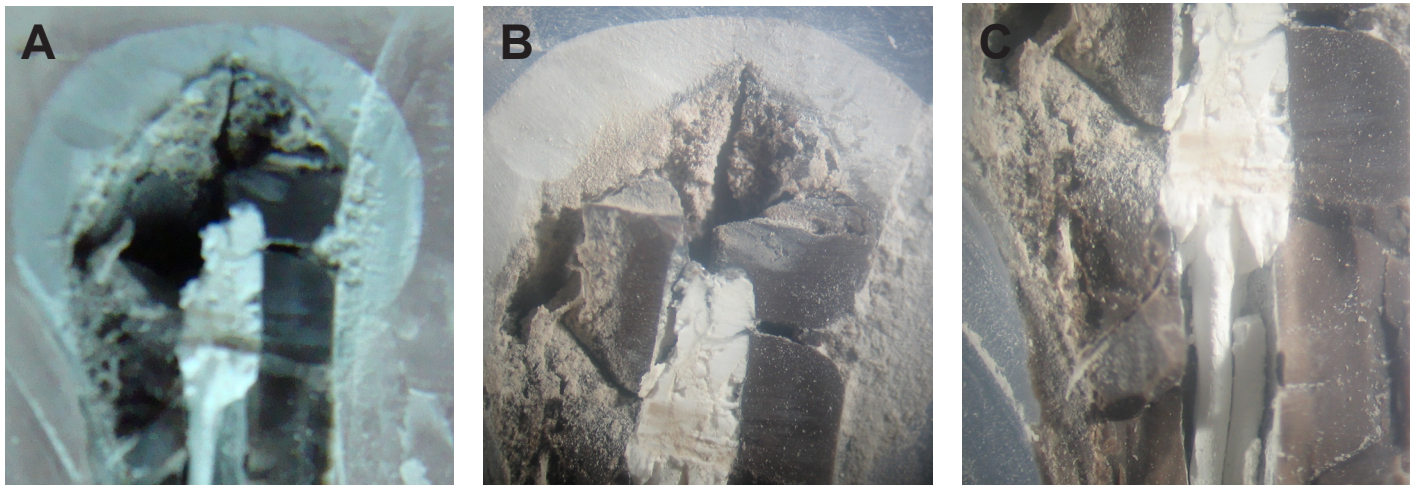
**Figura 3.** A. Fotografía digital de un diente con cavidad obturada en amalgama y tratamiento de conductos realizado con cemento a base de óxido de zinc-eugenol y gutapercha, sometido a 600°C y desgastado en sentido vestibulo-lingual, en la cual la obturación se ha desalojado, el esmalte se aprecia opaco, la dentina comienza a evidenciar signos colorimétricos de incineración (grisáceo) y el cemento blanco-tiza. B. Estereomicrofotografía en la cual se aprecia la dentina coronal muy fragmentada. C. Estereomicrofotografía del conducto en los tercios cervical y medio radiculares en donde se aprecia pérdida de continuidad del cemento y de la gutapercha, la cual, a pesar de la incineración, conserva su forma cónica original.

El esmalte se torna opaco, de aspecto cuarteado y separado de la dentina en los tercios cervical y medio, mientras que esta última se observa carbonizada de color negro (Figura 3A). Este fenómeno de separación del esmalte por pérdida de continuidad de la unión amelodentinaria es ocasionado, de acuerdo a lo expuesto por Moreno *et al* (13), por la diferencia en la composición orgánica del esmalte y la dentina, mucho mas abundante en esta última, lo cual genera cambios en la contracción dimensional diferentes al momento de ser sometidos a altas temperaturas. Para el caso del cemento, este se observa de un color café claro y cuarteado a lo largo de la raíz. La amalgama se observa de color negro.

La resina incinerada (de color blanco) se observa totalmente desadaptada y en algunos dientes se ha desalojado de la cavidad (Figura 3B). Las trazas de ionómero que se observan son opacas y de color pardo. El cemento de óxido de zinc-eugenol, el cemento a base de resina epóxica y la gutapercha se encuentran incinerados (de color blanco) y afectados estructuralmente, sin embargo, no es posible diferenciarlos (Figura 3C). Savio *et al* (16) radiográficamente describió el aspecto de estos cambios estructurales como “de panal de abejas”, dada la pérdida de continuidad de los materiales de obturación, por lo que en las radiografías se observa como una serie de celdas radiolúcidas discontinuas.
